Tilstandsrapport

Fritidsbolig

Sjuvasslivegen 234, 3623 LAMPELAND

Befaringsdato: 21.05.2024

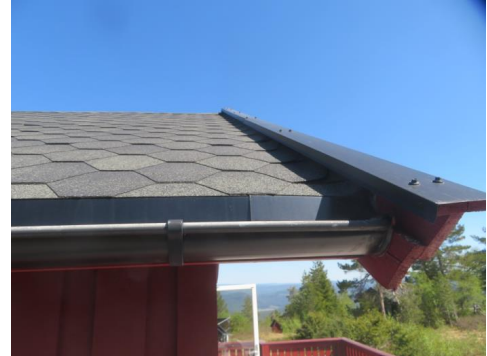
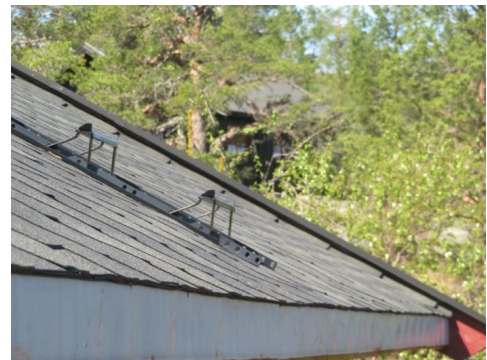
- Det er ikke tilfredsstillende bortledning av vann fra taknedløp ved grunnmur.
- Mer enn halvparten av forventet brukstid er passert på renner/nedløp/beslag.
- Det er avvik:

Takrenner bør monteres der dette mangler.
Takrenner og nedløp er vurdert at er fra byggeår.

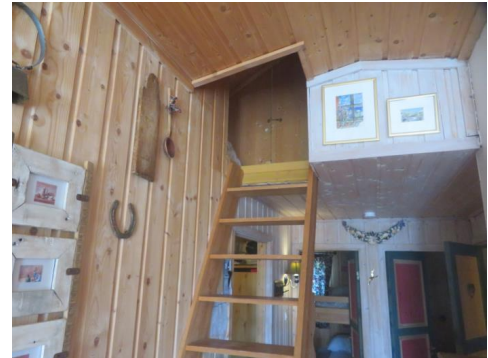
Det gjøres oppmerksom på at det ikke er samme krav til hemstrapp som til trapper mellom etasjer i boliger. Da hemsene benyttes til soverom bør det likevel gjøres tiltak for å gjøres trappen sikrere å benytte.

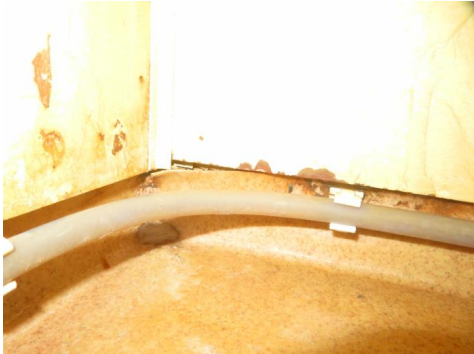
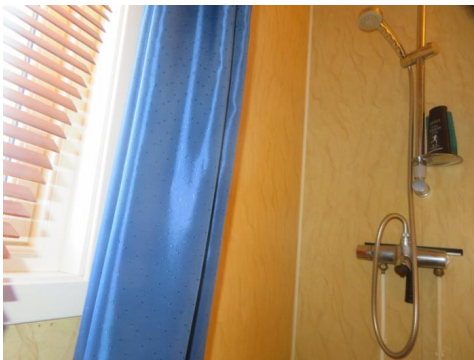
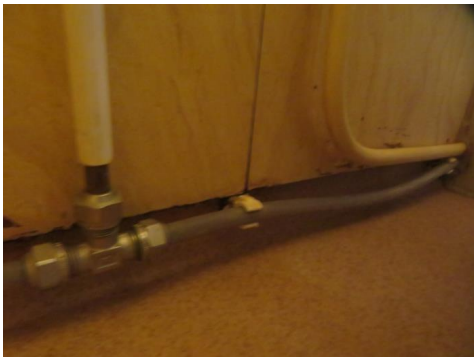
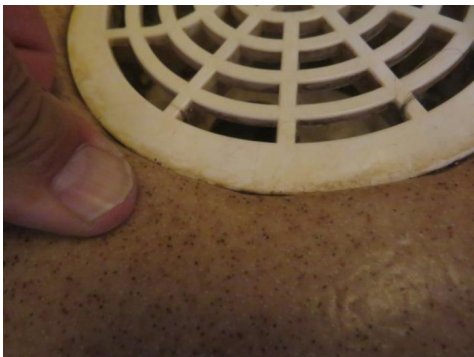
Bad TG 3 settes på rommet grunnet alder og tilstand. Rommet er fra byggeår og har vann installasjoner. Oppgradering må påregnes da forventet brukstid på tettesjikt har passert.

Det er belegg på gulv (bulker og knirk i gulv). På veggene er det montert våtromsplater samt del av vegg er kledd med mur. Trepanel i himlingen. Vindu er plassert i våtsone. Det er ikke fagmessig overgang mellom gulv og vegg i hjørne i dusj. Det er montert toalett, dusjhjørne med skyvedører samt innredning med nedfelt servant.

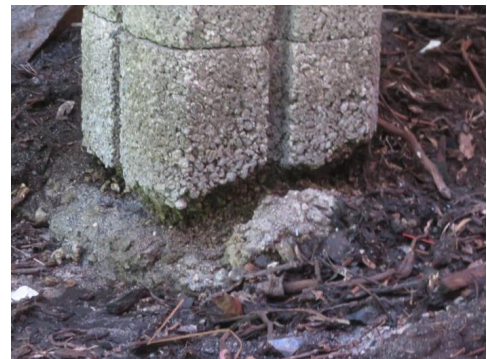
Hytta er punktfundamentert med pilarer i lettklinker på fjell. Enkelte pilarer har frostskaider/tæringsskaider.

Enkelte pilarer har frostskaider/tæringsskaider.

Pilarer med skader bør sikres mot videre skader/evt skiftes. Tidspunktet for behovet for utbedring vil variere.

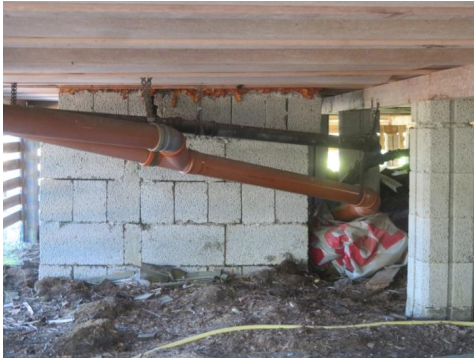
- Mer enn halvparten av forventet brukstid er passert på utvendige avløpsledninger.
- Mer enn halvparten av forventet brukstid er passert på utvendige vannledninger.
- Rør/ledninger helt eller delvis synlig utendørs. Fare for frost.

- Frostsikring av rør.

Avløpsrør går uisolert under hytta og bør utbedres.
