Tilstandsrapport

Enebolig

Landåsvegen 840, 2861 LANDÅSBYGDA

Befaringsdato: 30.09.2024

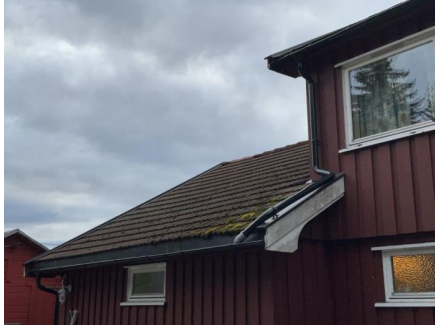
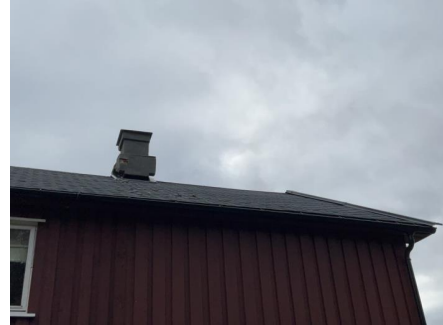
TG2 Nedløp og beslag

Utvendige beslag, takrenner og nedløp i metall. Vindskier og toppbord i treverk.

Når takvann ikke ledes bort fra bygningen påfører dette konstruksjonene (ringmur, grunnmur, drenering og fuktsikring) unødvendig høy fuktbelastning. Anbefaler at man kobler et 3-4m langt overvannsrør til nedløpet. Røret legges oppå terrenget eller graves ned vekk fra grunnmuren/bygningen.

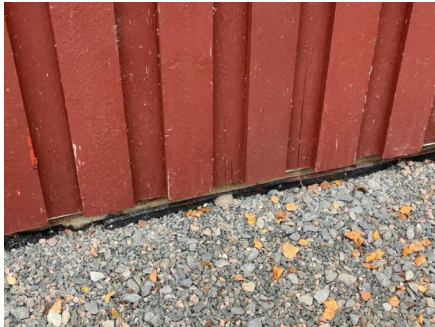
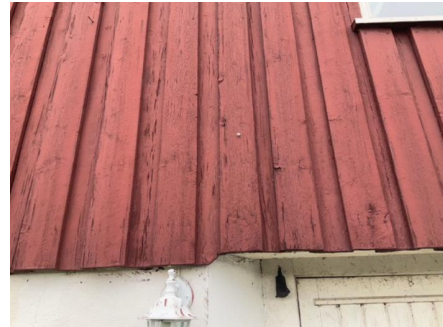
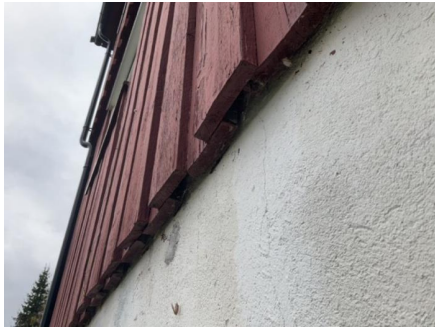
TG2 Veggkonstruksjon

Utvendig kledning er ikke luftet. Lav høyde mellom grunnen og kledning, risiko for skader. Anbefalt høyde mellom terreng og kledning er 30cm. Småsprekker nederst på kledning er registrert.

Det er observert glipper / åpninger i overganger / lufting i veggkonstruksjon der skadedyr kan komme inn.

Liten lufting, men ikke dårligere enn krav ved byggeår. Utbedring av lufting vil ikke være lønnsomt som enkeltstående tiltak, men ved skifte av utvendig kledning- bør det lages tilstrekkelig lufting. Manglende lufting gir økt risiko for fuktskader i konstruksjonen.

Det er ikke behov for strakstiltak i forhold til åpninger der skadedyr kan komme inn, men det anbefales å følge med på tilstand slik at det kan avdekkes på et tidlig tidspunkt dersom det registreres

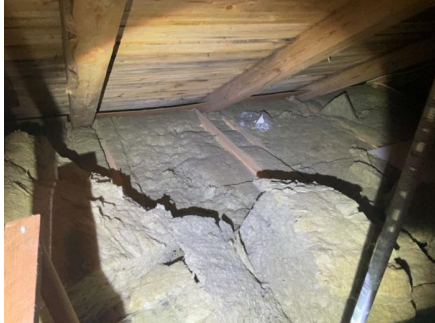
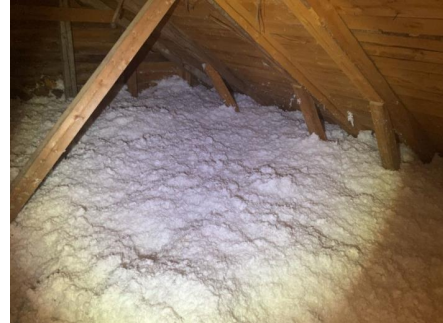
Fuktmerker på undertak. Fuktmerker er registrert ved gjennomføringer. Isolasjon dekker delvis lufting mot raft, begrenset lufting, kun ventiler i gavl på opprinnelig loft. Dårlig lufting og luftlekkasjer kan erfaringsmessig gi kondensskader og isdannelse på den kalde årstida.

Ingen lufting mot skråtak.

Lufting/ventilering bør forbedres. Det anbefales å føre jevnlig tilsyn med takkonstruksjon, spesielt ved større nedbørmengder og/eller snøsmelting. Gjennomføringer i tak bør kontrolleres for å kartlegge årsak til misfarging/fuktmerker.

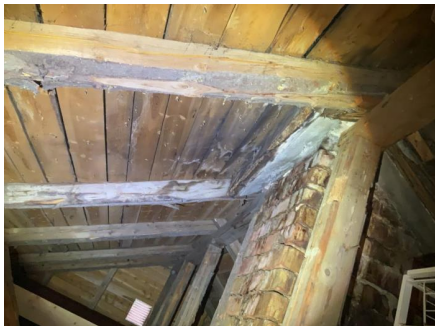
Misfarging/fuktmerker i himling nedenfor pipe.

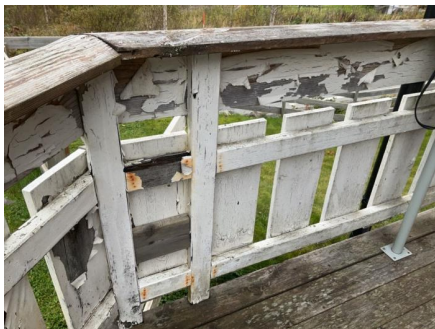
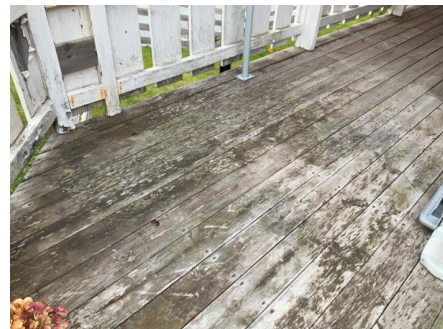
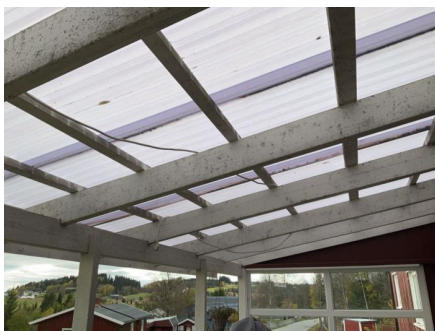
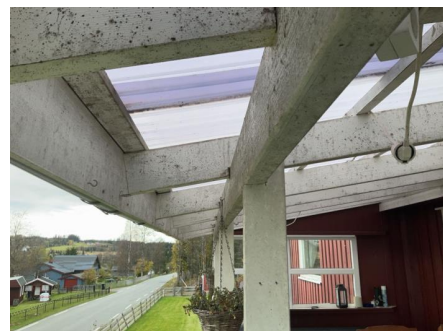
Dagens krav til høyde på rekkverk er 100 cm, rekkverk er lavere. Det er registrert råteskader i rekkverk, terrasse sør/vest. Slitasje er registrert på gulvbord. Terrasseplattning ved inngang er ikke ferdigstilt ved befaringsdagen, kantbjelker, osv mangler.

Tidspunkt for utskiftning av overflater nærmer seg ut ifra forventet brukstid. Lokal utbedring må utføres på rekkverk.

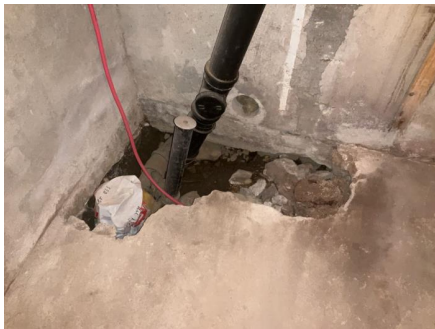
Gulv i kjeller er pigget opp i bod i kjeller ved avløpsrørene. Kostnader til ferdigstilling av gulv må påregnes.

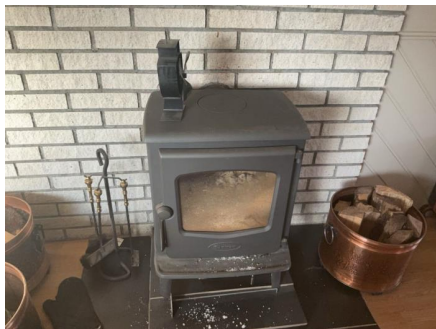
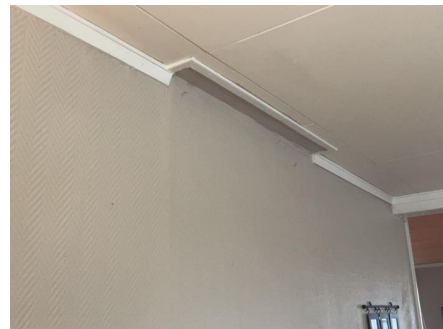
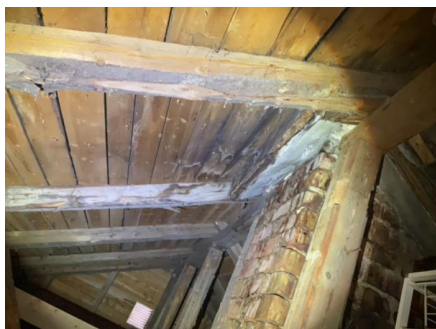
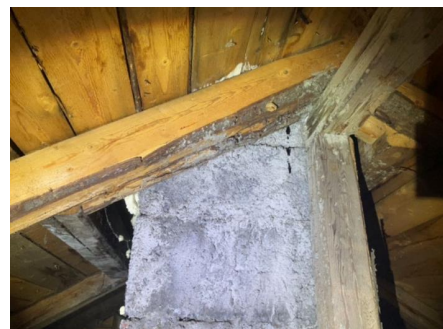
Pipe mot sør er rehabilitert med lettklinkerelementer over tak og røykrør av leca.

Ytterligere undersøkelser må foretas for å få kartlagt tilstanden og omfanget på skader. Pipe mot nord må kontrolleres av feiervesen før den eventuelt tas i bruk. Kostnader til utbedringer kan forekomme om pipen skal tas i bruk.

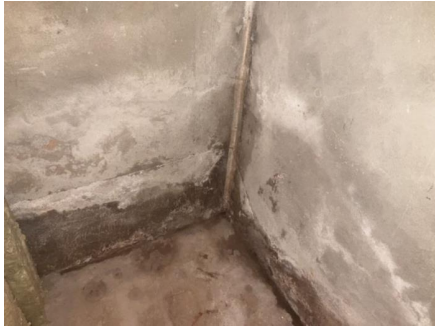
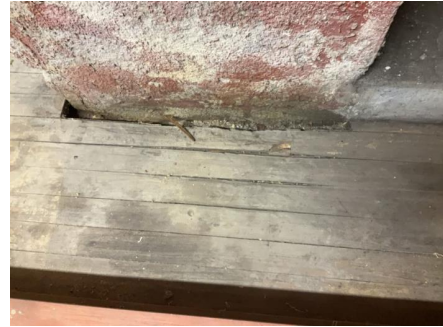
Rom Under Terreng

Malingsflass, avskalling og saltutslag på vegg, dette indikerer fuktvandring i vegger. Oppforet gulv i rom i kjeller har råteskader. Rom under terreng egnert seg ikke for innredning med dagens tilstand.

Det er ikke behov for strakstiltak siden rommene fungerer med dagens bruk. Det anbefales å utrede omfanget av fuktpåkjønning. Organisk materiale/oppforet gulv i kjeller må fjernes slik at betongkonstruksjonen luftes. Konsekvens kan være sopp/muggskader i konstruksjonen mot grunn.

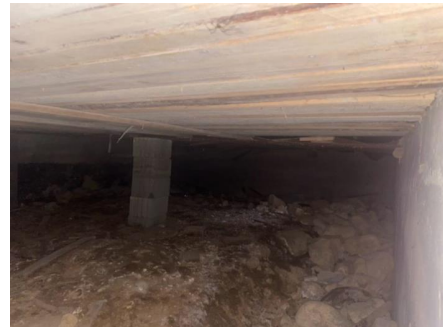
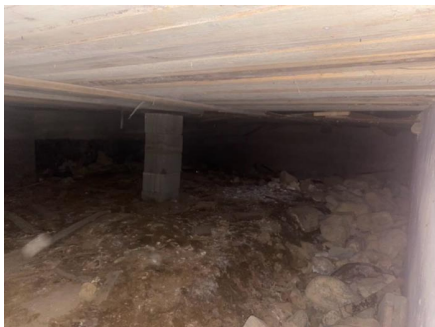
TE 2 Kryp Kjeller

Støpt ringmur med kryprom/blindrom. Ingen/begrenset adgang til krypkjeller.

Krypekjeller/blindkjeller er en risikokonstruksjon, det vil si en konstruksjon som erfaringsmessig har høy skadefrekvens. Grunnen til at dette vurderes som risikokonstruksjoner er faren for fuktproblematikk i kryperommet.

Utbedre det påviste avviket. Etablere inspeksjonsluke. Videre oppfordres det til ytterligere undersøkelser i krypkjelleren.

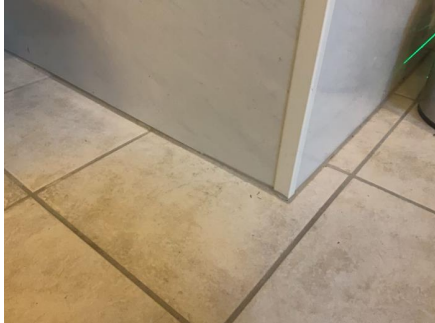
Baderomsplater er dekt med flutsparkel og fliser er lagt inntil.

- Våtrommet må totalrenoveres. Alle forhold med tettesjikt, våtsone, sluk m.m. må dokumenteres.
- Brukstiden til våtrommet vil kunne forlenges ved å gjøre tiltak som hindrer vann direkte på overflater. Dette vil likevel bare sikre mot skader i forhold til bruksvann, ved lekkasje fra rør/ installasjoner vil det være fare for skade på tilstøtende konstruksjoner. Det anbefales derfor å gjøre en vurdering av hvordan våtrommet skal brukes videre, og hvilke risiko som er forbundet med videre bruk av våtrommet. Kostnadsestimatet gis for full oppgradering med vanlig standard for våtrom.

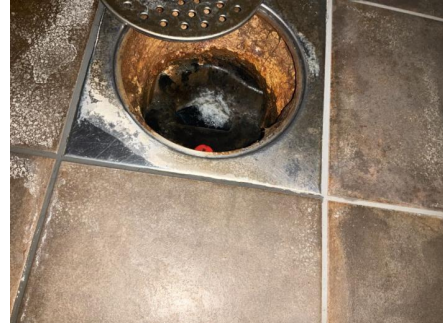
Sluk har ingen synlig membran/tettesjikt.

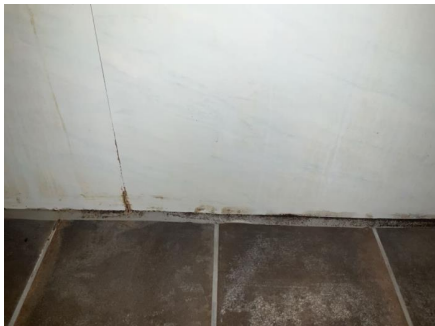
Muggsopp i bunn av baderomsplater og på silikonefuger i dusjonen.

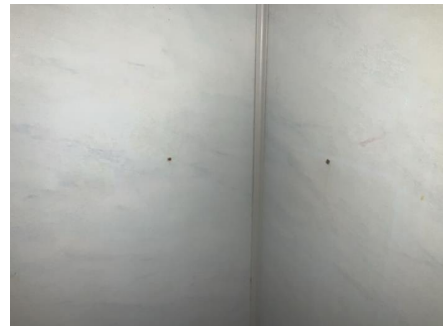
Hull i baderomsplater/tettesjikt på vegg i dusjonen.

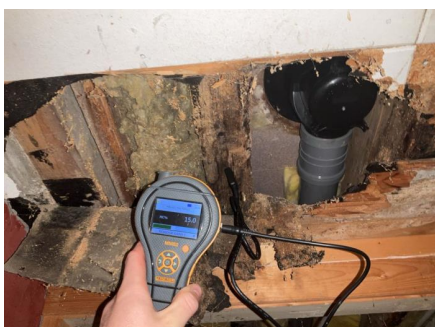
Fuktmåling i tilstøtende konstruksjon er foretatt, målinger er tatt i trebjelke i gulv ved sluk fra kjeller. Ved fuktmåling er det ikke registrert måleverdi som indikerer fukt. Det er observert fuktmerker rundt sluk, men målingene var tørre ved befaringsdagen. Målingene som er gjort er å betrakte som stikkprøver og sier bare noe om tilstanden i nærheten til området der målingen er utført.

Fuktmerker i treverk rundt sluk i dusjonen er registrert.

Kontroller konstruksjonen regelmessig for lekkasjer. Grunnet våtrommets alder kan det ikke utelukkes lekkasjer i tettesjikt/membran. Se våtrom generell.

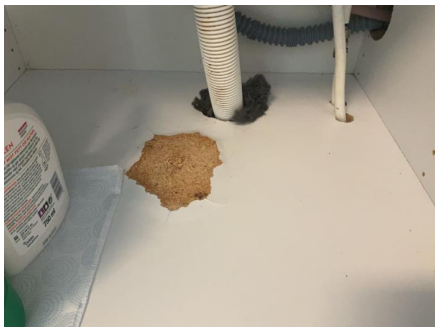
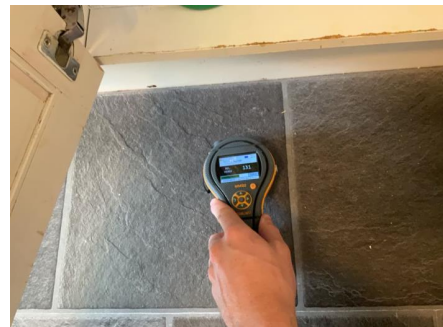
Fuktskjolder/svelling i bunnplate i benkeskap og på panelplate bak komfyr. Enkelte slitasjer/skader er registrert.

Ved bruk av fuktindikator på utsatte steder registrerte jeg ingen unormale verdier.

Avhengig av bruksmønster og krav til estetikk av kjøper kan det være påregnelig med utskiftning/utbedringer av kjøkkeninnredningen.

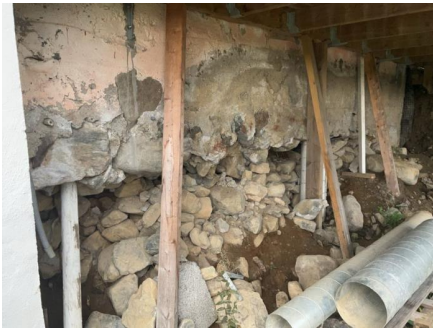
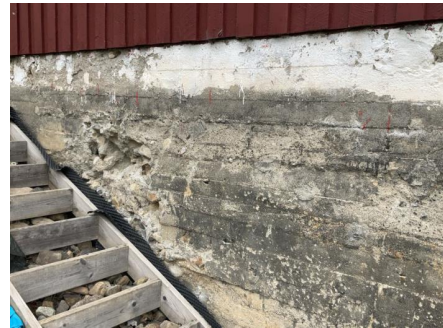
Malingsflass, avskalling og saltutslag på vegg, dette indikerer fuktvandring i vegger. Sprekker/riss ble registrert på grunnmur. Sprekker/riss av en slik karakter i bygninger fra denne perioden er ikke uvanlig. Anbefaler å følge med videre utvikling.

Grunnmur mot nord har skader/avskalling. Betong har redusert kvalitet grunnet mye kulestien.

Det anbefales å gjennomføre ytterligere undersøkelser og foretas strakstiltak med fundamentering på tilbygg.

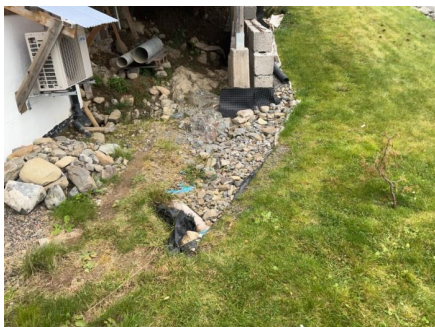
TE2 Terrenforhold

Stedvis fall på terreng mot bygning, dette er avvik fra dagens krav. Anbefalt fall på terreng er 1:50, 3 m fra fundamentene. (Det vil si jevnt fall på minimum 60 mm, 3 m fra fundamentene).

Det er ikke behov for strakstiltak, men viktig at man leder vann bort fra bygningen. Dette for å forhindre økt fuktbelastning på fundamenter/ grunnmur / kjeller. For å unngå fuktskader.
