Tilstandsrapport

Enebolig

Trangenvegen 534, 2270 FLISA

Befaringsdato: 16.12.2024

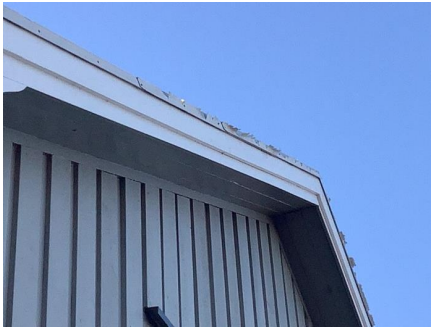
Lakk har løsnet fra vindskibeslag.
Det er påvist frostsprengt nedløpsrør.

Lakk har løsnet fra vindskibeslag.

Det er ikke krav om å ettermontere snøfangere for å tilfredsstille dagens krav, men det vil være naturlig å montere da takteking skiftes.
Vindskibeslag bør vedlikeholdes.
Frostsprengt nedløpsrør bør skiftes ut da lekkasje vil føre til økt fuktbelastning på konstruksjoner.

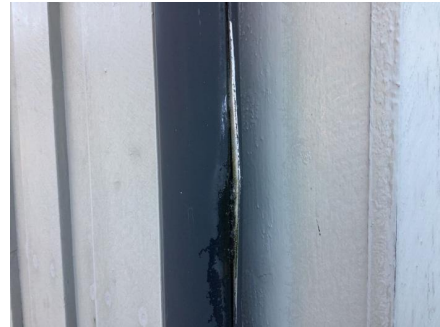
Frostsprengt nedløpsrør.

- Det bør lages system for bortledning av vann fra taknedløp ved grunnmur.

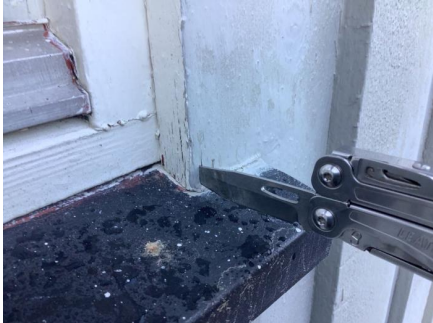
Omramming rundt vinduer er ført helt ned til vannbrett, og dette har ført til spredte råteskader da omramming kan trekke opp fukt fra vannbrett.
Bordkledning er værslitt og det er stedvis løsnet maling.

Omramming rundt vindu er ført helt ned til vannbrett, og dette har ført til spredte råteskader.

Det bør etableres spalte mellom omramming og vannbrett slik at fukt ikke kan trekkes opp fra vannbrett.
Løsnet maling må fjernes og bordkledning må vedlikeholdes.

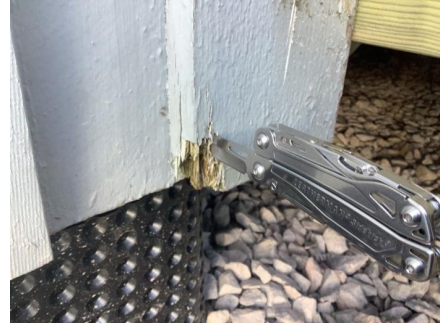
- Det er ingen eller liten lufting i nedre kant av kledning mot grunnmur.
- Det er påvist spredte råteskader i bordkledningen.

Eksempel på råteskadet bordkledning.

- Råteskadet trekledning må skiftes ut.

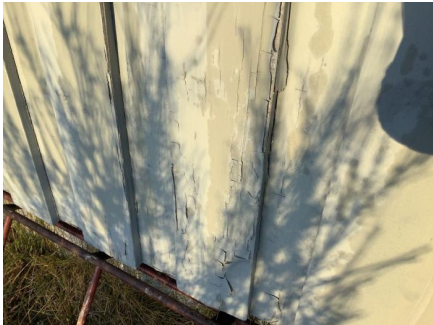
Eksempel på værslitt bordkledning med løsnet maling.

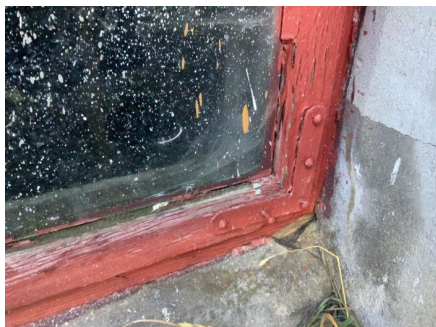
Eksempel på værslitt kjellervindu.

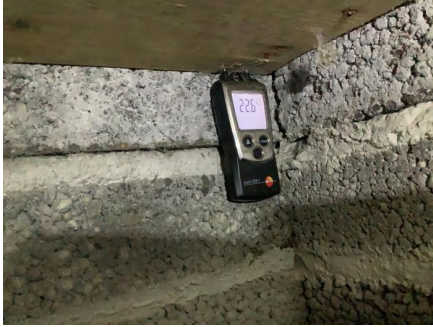
Det er høy luftfuktighet i deler av kjelleren, det måles stedvis skadelig fuktinnhold i panel i himling, og det henger kondensdråper fra støpt dekke i et bodrom.

Skadelig fuktinnhold i panel i himling.

- Det påviste fuktnivå gir grunn til å overvåke konstruksjonen jevnlig for å se utvikling over tid, og eventuelt foreta tiltak for å unngå fuktskader.

Det står to avfuktere under kårboligen, og den ene bør flyttes til bodrom med tekniske installasjoner. Det bør sikres luftsirkulasjon i kjelleren, for eksempel ved montering av vifter.

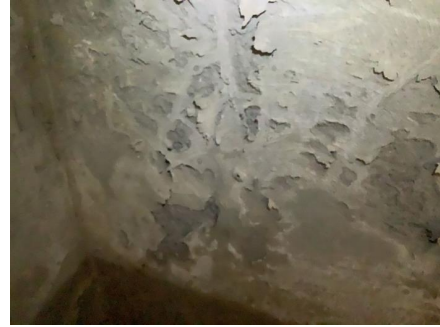
- Det er påvist indikasjoner på noe fuktgjennomtrenging i kjellergulv.
- Det er påvist indikasjoner på noe fuktgjennomtrenging inn i kjellermur.

Eksempel på saltutslag

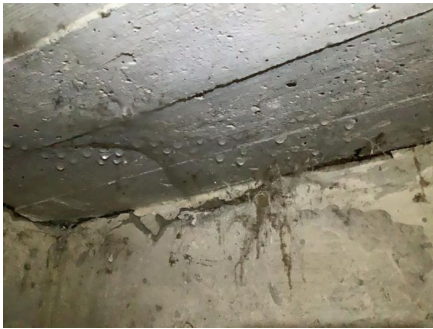
Kondensdråper under himling.

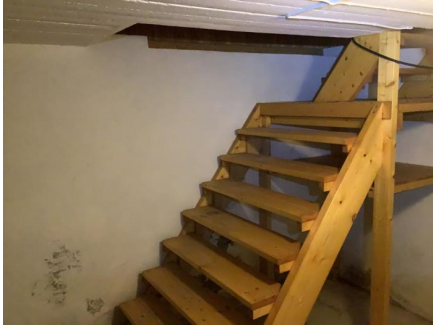
Kjellertrapp mangler rekkverk og håndløper på vegg.

- Rekkverk må monteres for å lukke avviket.
- Håndløper bør monteres, men det var ikke krav på byggetidspunktet.
- Det er ikke krav om utbedring av åpninger opp til dagens krav.

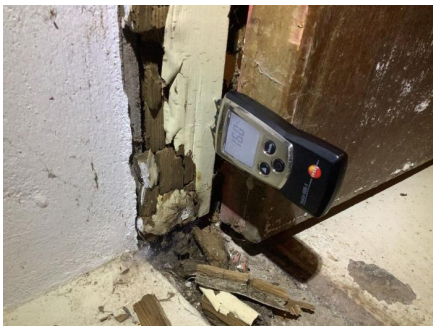
En kjellerdør har råteskadet karm og fuktskadet dørblad, men det måles tørt på befaringdagen.

Råteskadet karm, og det måles tørt.

Fuktskadet dør må rives. Ny dør bør ikke monteres da det er en fordel at luft får sirkulere mellom rom.

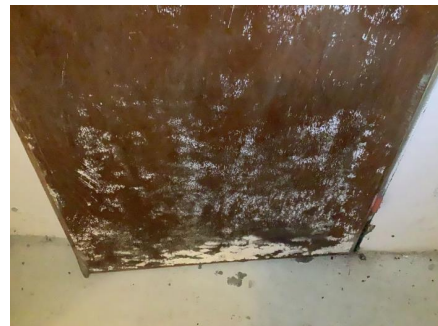
Fuktskadet dørblad på samme dør.

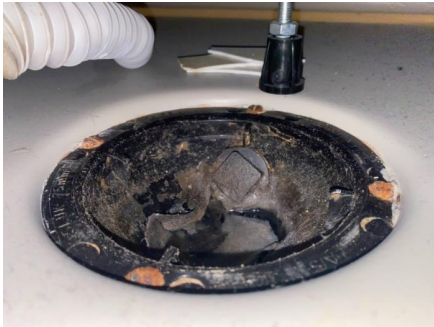
Våtrommet kan fortsatt fungere slik det står i dag, uten vannpåkjenning. Det tåler mest sannsynlig ikke bruk etter dagens krav, og tidspunkt for når tiltak må gjøres kommer an på tiltenkt bruk av våtrommet. Kostnadsestimat gjelder full renovering av badet.

Plastsluk, og vinylbelegg er ført under slukets klemring.

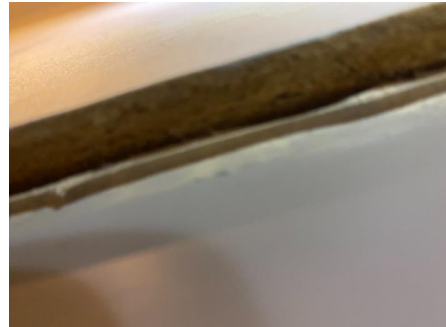
Bunnen av baderomsplate er ikke forseglet.

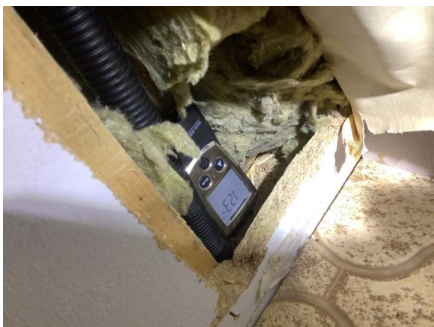
Hulltaking er foretatt uten å påvise unormale forhold. Hulltaking er foretatt i skap bak dusjkabinett. Fuktkvotemåling (vekt%) i konstruksjonen ble målt til 12.

Hulltaking, og det måles tørt.

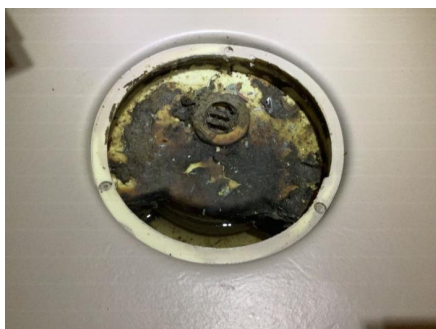
Våtrommet kan fortsatt fungere slik det står i dag, uten vannpåkjenning. Det tåler mest sannsynlig ikke bruk etter dagens krav, og tidspunkt for når tiltak må gjøres kommer an på tiltenkt bruk av våtrommet. Kostnadsestimat gjelder full renovering av badet.

Plastsluk, og vinylbelegg er ført under slukets klemring.

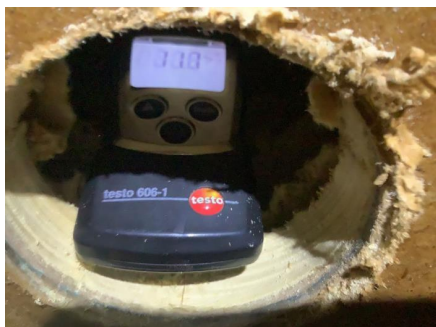
Hulltaking er foretatt uten å påvise unormale forhold. Hulltaking er foretatt i skap bak dusjkabinett. Fuktkvotemåling (vekt%) i konstruksjonen ble målt til 11.

Hulltaking, og det måles tørt.

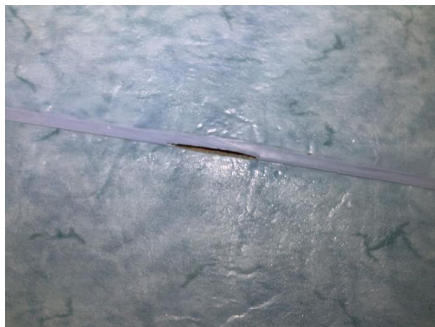
Våtrommet kan fortsatt fungere slik det står i dag, uten vannpåkjenning. Det tåler ikke bruk etter dagens krav, og tidspunkt for når tiltak må gjøres kommer an på tiltenkt bruk av våtrommet. Kostnadsestimat gjelder full renovering av våtrommet.

Utett sveis i vinylbelegget.

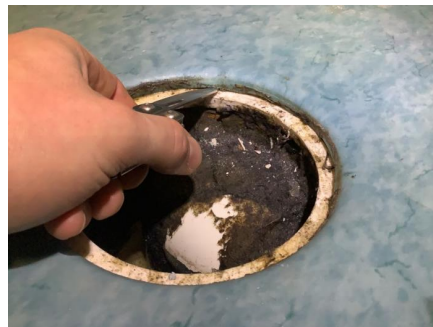
Utett tilslutning mellom vinylbelegg og sluk.

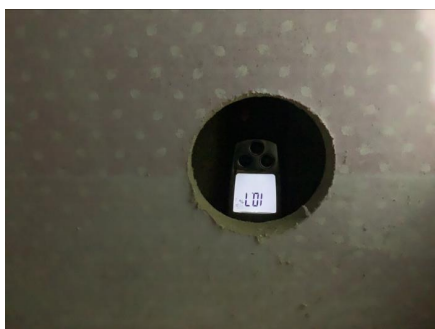
Hulltaking er foretatt uten å påvise unormale forhold. Hulltaking er foretatt i kjøkken bak sanitærinstallasjoner. Fuktkvotemåling (vekt%) i konstruksjonen ble målt til 11.

Hulltaking, og det måles tørt.

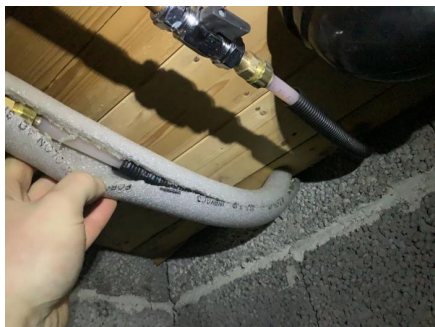
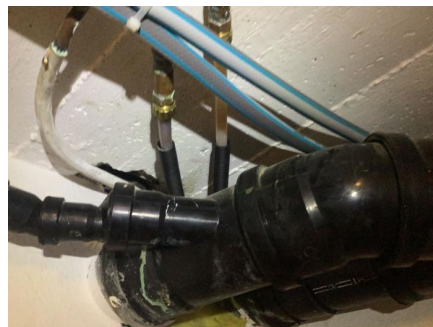
- Det er påvist at eventuelt lekkasjevann fra rør i rør system ikke ledes til sluk eller annen kompensierende løsning.
- Mer enn halvparten av forventet brukstid er passert på innvendige vannledninger.

Lekkasjevann fra enden av varerør ledes ikke til sluk eller annen kompenserende løsning.

En bedre løsning for lekkasjevann kan være å montere lekkasjesikring under enden av varerør.

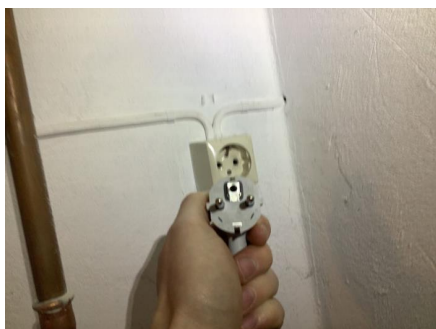
Utilfredsstillende el-tilkobling iht. gjeldende forskrift.

- Det bør etableres tilfredsstillende el-tilkobling etter gjeldende forskrift.
- Det bør etableres tilfredsstillende avrenning eller lekkasjesikring ved varmtvannstank.

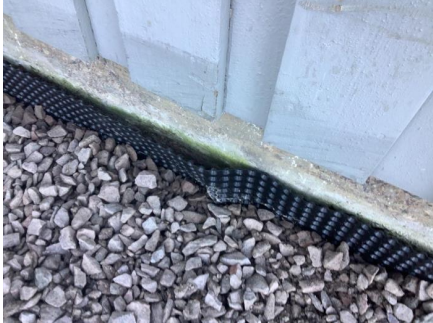
Det er ikke montert tettelist på fuktsperre mot øst.

Da det ikke er tett fuktsperre mot grunnen under boligen så kan fuktopptrekk oppstå fra grunnen uavhengig av dreneringen.

Det er ikke montert tettelist på fuktsperre.

Tettelist bør monteres på fuktsperre.

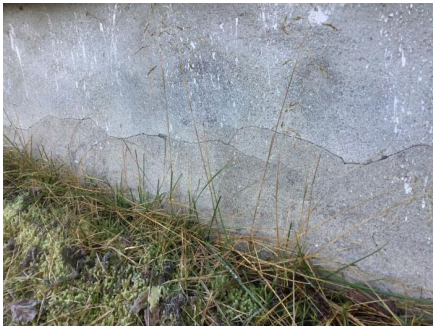
- Det er registrert horisontalriss som er symptom på jordtrykk.
- Det er registrert skråriss som er symptom på setninger.

Eksempel på utvendig horisontalriss.

Utvendig forsegling av riss og sprekker for å forhindre frostspreng, og følg med på eventuell utvikling.

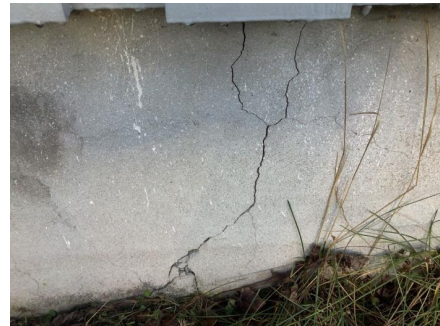
Eksempel på utvendig skråriss.

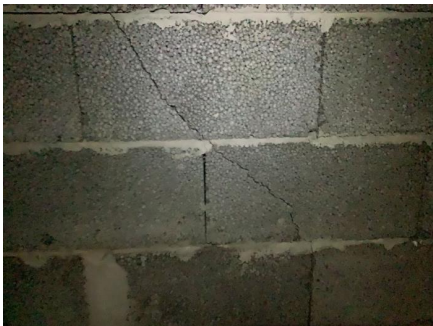
Eksempel på innvendig skråriss.

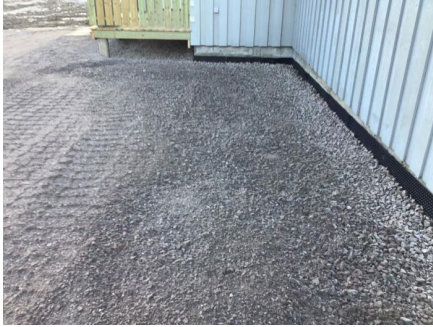
Det er ikke tilfredsstillende fall fra bolig.

- Det bør foretas terrengjusteringer.
