# Rognevegen 25

## 4120 TAU

### Tilstandsrapport

### Eierskifte

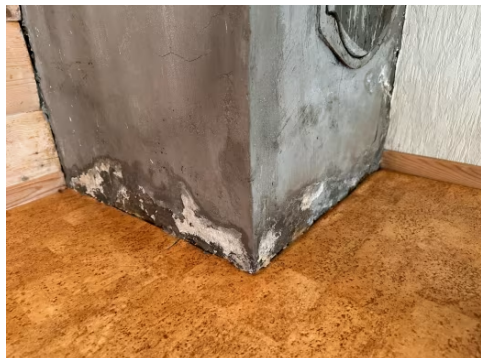
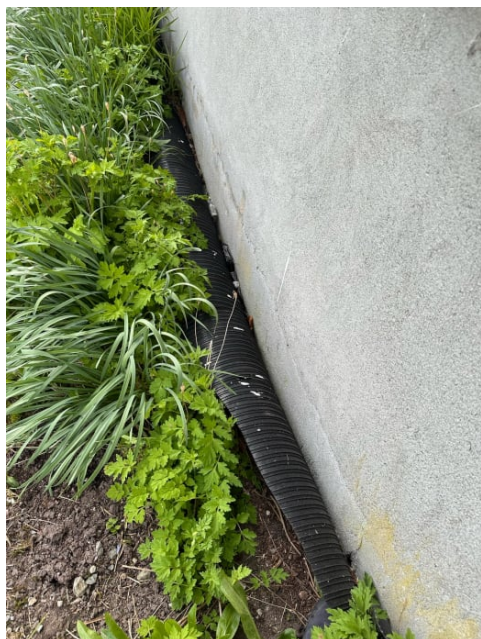
### 6.1 Drenering

Dreneringen / fuktsikring har nådd en alder som gjør tettheten usikker i tiden som kommer. Normal brukstid for en drenering anslås til å være ca 30 år.

Det er synlige salt / kalkutslag i overflater og ved bruk av fuktmåler måles høye fuktverdier i materialer. (se punkt "rom under terreng" for mer info)

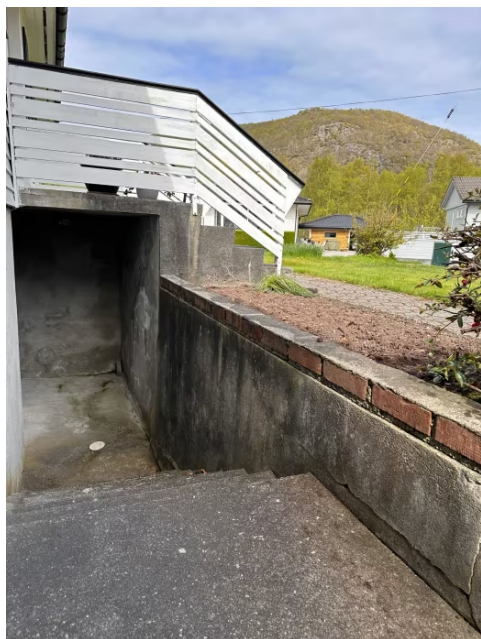
## 6.3 Støttemur

Skjevheter og sprekker i støttemur i hagen.

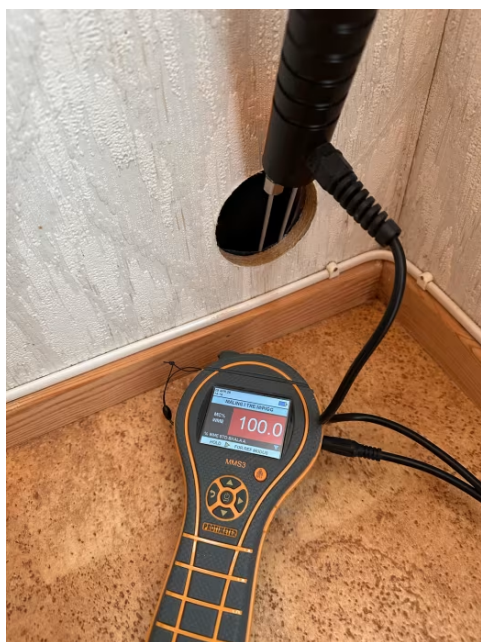
## 6.4 Rom under terreng

Det registreres mineralutslag (salt/kalkutsalg) i overflater som er et symptom på fuktvandring gjennom grunnmur og ved fuktmåling i treverk i forbindelse med hulltaking, måles et høyt fukttinnhold som er over faregrensen for utvikling av skader.

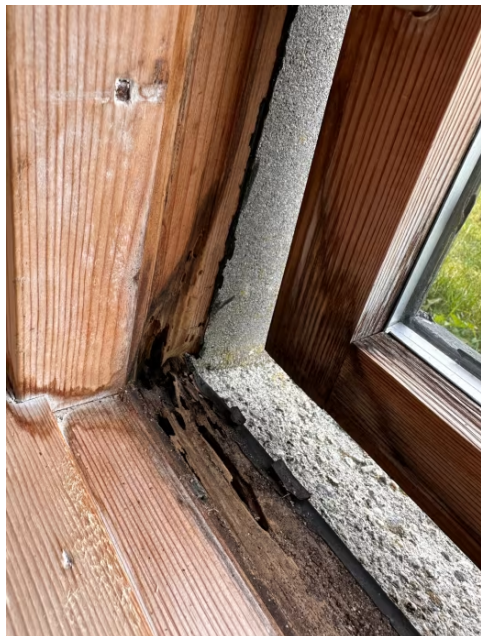
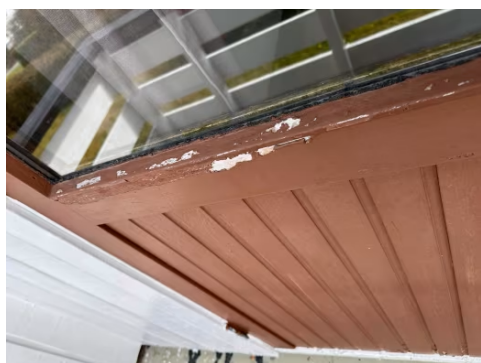
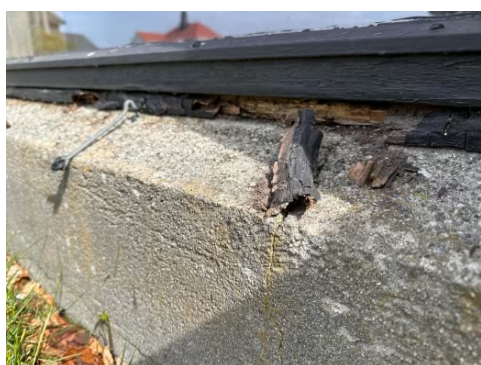
## 6.6 Vinduer og dører

Det registreres punktert glass i stue mot Øst, balkongdør på soverom, balkongdør i stue, råteskader i karmen på kjøllervinduer, stedvis værslitte karmen utvendig / innvendig tegn etter kondens og enkelte vindu tar i karm og har behov for justering.

Anbefaler å bytte ut punkterte vindu / dører, vindu med råteskader og overflatebehandle slitte karmen / dører.

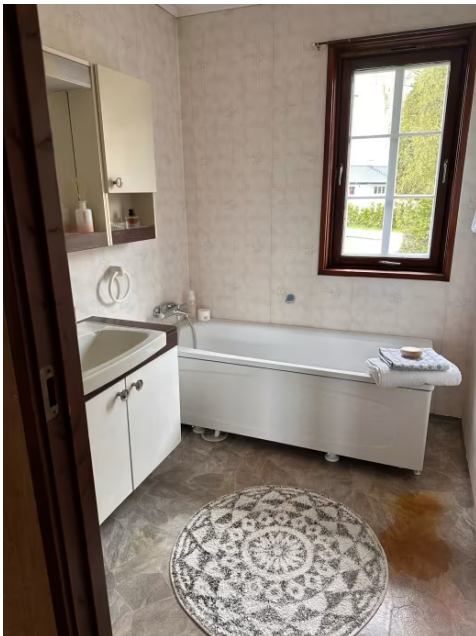
## 6.25 Våtrom: Bad 1 etg.

**Det er behov for totalrenovering av våtrommet!**

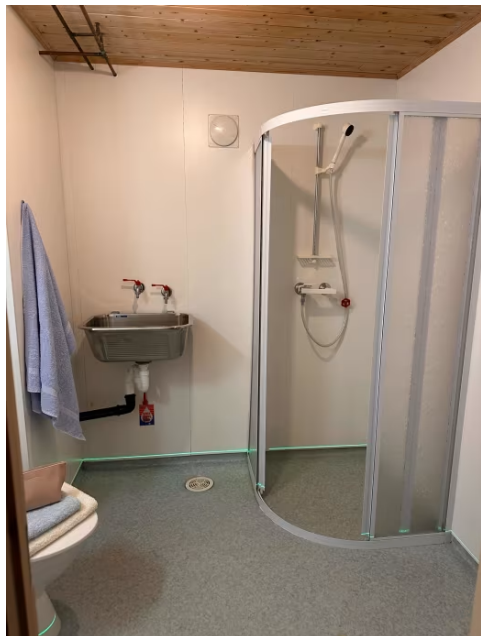
## 6.26 Våtrom: Bad kjeller.

Det er behov for totalrenovering av våtrommet!
