# Tilstandsrapport

Fritidsbolig

Furestøylslui 12, 4748 RYSSTAD

Befaringsdato: 13.10.2025

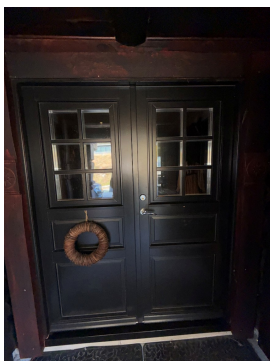
## ! TG 2 Dører

Malt tofløyet hovedinngangsdør av tre m/ 2 lags isolerglass fra byggeår.

Ny kantskåte må etableres.

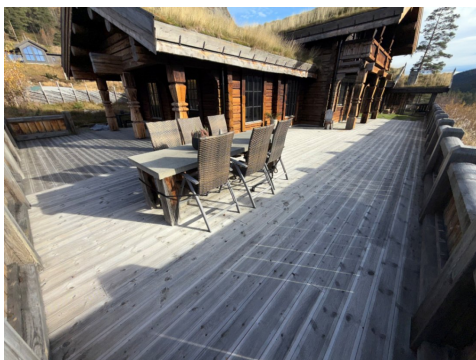
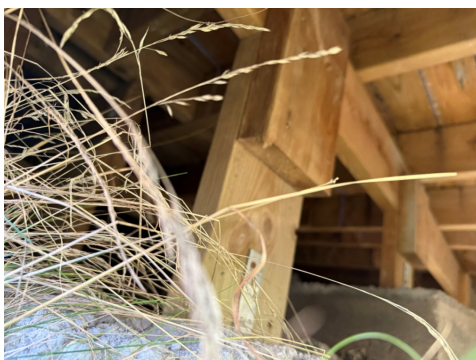
Veranda av trykkimpregnert tre med terrassebord av royalbehandlet tre. Rekkverk av av tjærebehandlet treverk. Rekkverkhøyde på 0,8 m. Fundamentering utført med søyle, dragere/ punktfundamentering mot terreng. Konstruksjoner med utførelser i tre.

Det er registrert begynnende råteskader på enkelte deler av rekkverket.

Enkelte vedlikehold og oppgraderinger må påregnes.

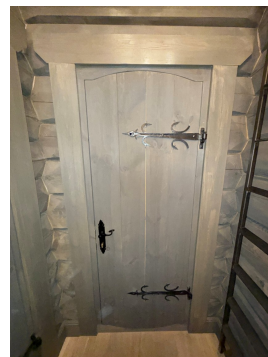
## TG 2 Innvendige dører

Innvendige dører er av typen labankdører i heltre med beisede overflater. Dørene fremstår med normal bruksslitasje i forhold til alder. Det er noe mellomrom mellom karm og dørblad som kan gi noe lysglimt som ansees som normalt på slike dører.

Enkelte dører må justeres.

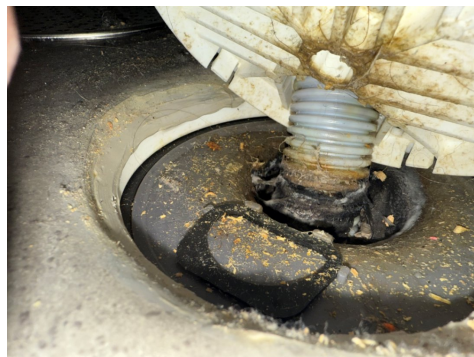
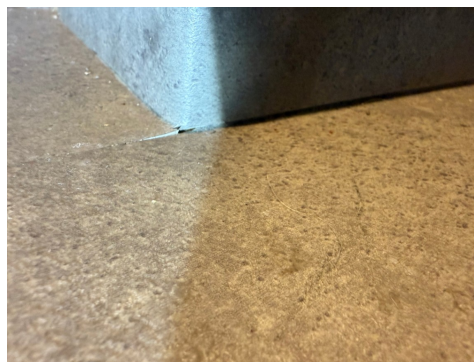
Rommet har belegget m/ oppkant på gulv.  
Flatt gulv.  
Det er målt 30 mm høydeforskjell på gulv fra topp fuktsikring v/  
dørterskel til topp slukrist.

- Det er påvist avvik i fallforhold til sluk i forhold til krav i forskrift på byggetidspunktet.

Til tross for avviket i fall/høydeforskjell til sluk, vil gulvet fortsatt kunne lede vann mot sluket, men med redusert effektivitet. Dette kan potensielt øke risikoen for vannansamling i enkelte områder av badet.

Usikker løsning rundt klemring gir økt risiko for at vann kan trenge ned mellom membranen og sluket. Dette kan føre til lekkasje og fuktskader i underliggende konstruksjoner over tid.

Det er registrert manglende sveisede skjøter i gulvbelegget. Dette kan medføre risiko for fuktopptak og bør utbedres for å opprettholde tett overflate.

Usikker løsning rundt klemring gir økt risiko for at vann kan trenge ned mellom membranen og sluket. Dette kan føre til lekkasje og fuktskader i underliggende konstruksjoner over tid.  
Enkelte oppgraderinger må påregnes.
