# Tilstandsrapport

Boligbygg med flere boenheter

Sundgata 1 , 2080 EIDSVOLL

Befaringsdato: 23.03.2026

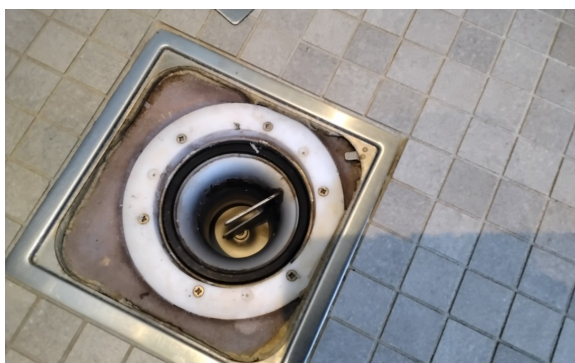
Rommet har stålsluk i dusjsonen.  
Det foreligger ingen dokumentasjon på membran/tettesjikt.

- Membran kan ikke konstateres (ikke synlig og det foreligger heller ikke dokumentasjon).

Sluk i dusjsonen

Det bør fremskaffes dokumentasjon på utført membran/tettesjikt.  
Manglende dokumentasjon medfører usikkerhet om utførelsen, noe som gir økt risiko for fukt- og vannskader i konstruksjonen.

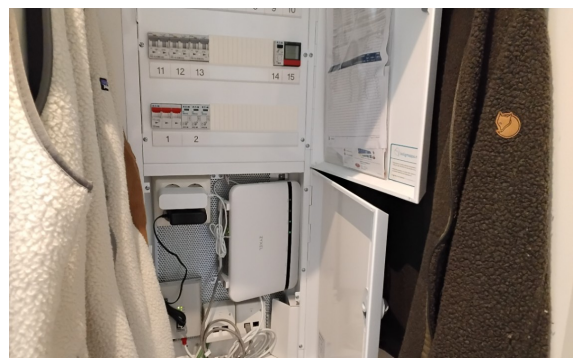
Elskap

El skapet er lokalisert i garderoben i entreen.

Eget skap med automatsikringer og eget skap for internett.
