Tilstandsrapport

Boligbygg med flere boenheter

Majorstuveien 32A , 0367 OSLO

Befaringsdato: 08.05.2026

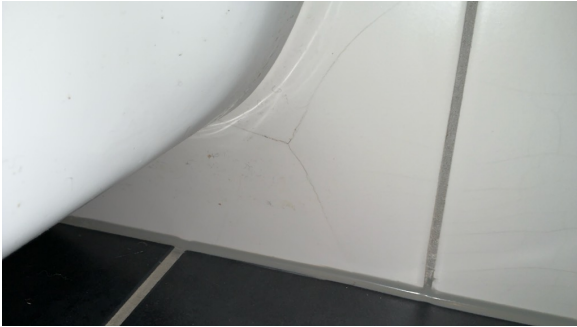
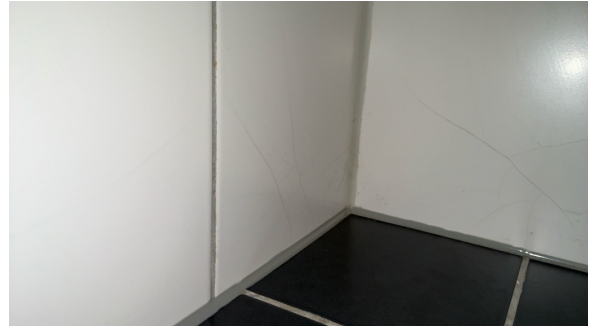
- Det er påvist at noen fliser har bom (hulrom under).
- Det er påvist sprekker i fliser.

- Skadet flis er i et område hvor den kun utgjør et estetisk avvik.
- Selv om bom eller hull lyd ikke alltid er et umiddelbart problem, bør det overvåkes nøye før eventuell utvikling i sprekker i flisfuger e.l. oppstår. Dette må en foreta tiltak for, for å begrense utviklingen.

Sprekker i fliser ved klosett.

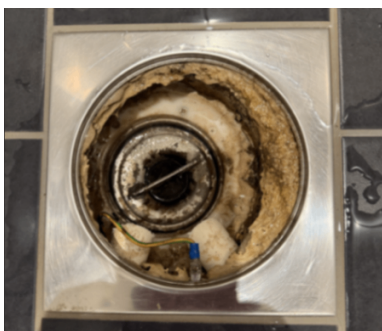
Sluk i metall.

- Mer enn halvparten av forventet brukstid er passert på membranløsningen.

- Overvåk tilstanden jevnlig. For å få tilstandsgrad 0 eller 1 må tettesjiktet skiftes ut, men tidspunktet for når dette er nødvendig er vanskelig å si noe om.

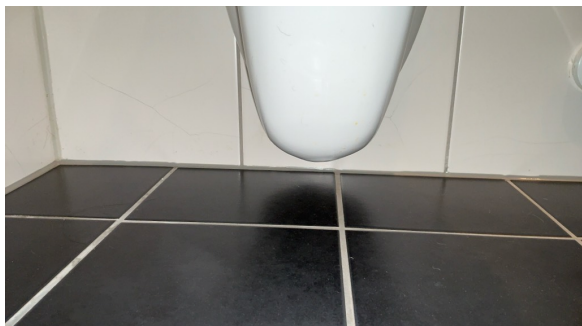
- Det er ikke påvist tilfredsstillende løsning for å synliggjøre lekkasje fra innebygget sisterne.

TG 2 er gitt på grunn av alder, normal slitasje og nevnte forhold.

Det er ikke etablert dreneringsløsning fra innebygget sistene.

- Ved implementering av innebygget sisterne var det ikke krav om lekkasjesikring, konstruksjonen bør jevnlig observeres.

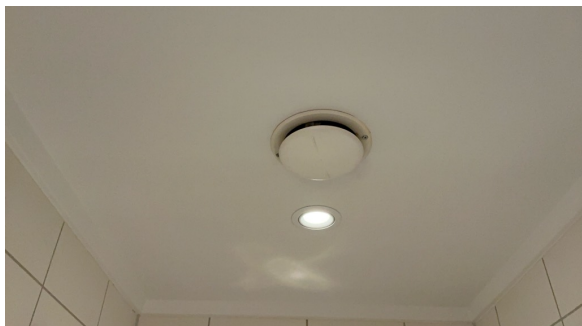
- Rommet har kun naturlig ventilasjon.

I referansenivået for denne rapporten er det angitt av det skal være tilstrekkelig luftsirkulasjon. Dette lar seg ikke gjøre uten elektrisk/mekanisk avtrekk. Ventilasjonen er derfor vurdert til Tg 2.

Oppdriftsventilasjon i himling.

Konsekvensen av forholdet kan bli noe redusert luftkvalitet, sammenlignet med nyere boliger. Referansenivå på luftbehandling er satt til byggeår og forskrift til avhendingslova.
