Leilighet
Nannestadvegen 528
2032 Maura

Boligens tekniske tilstand:

Dato: 20/02/2025

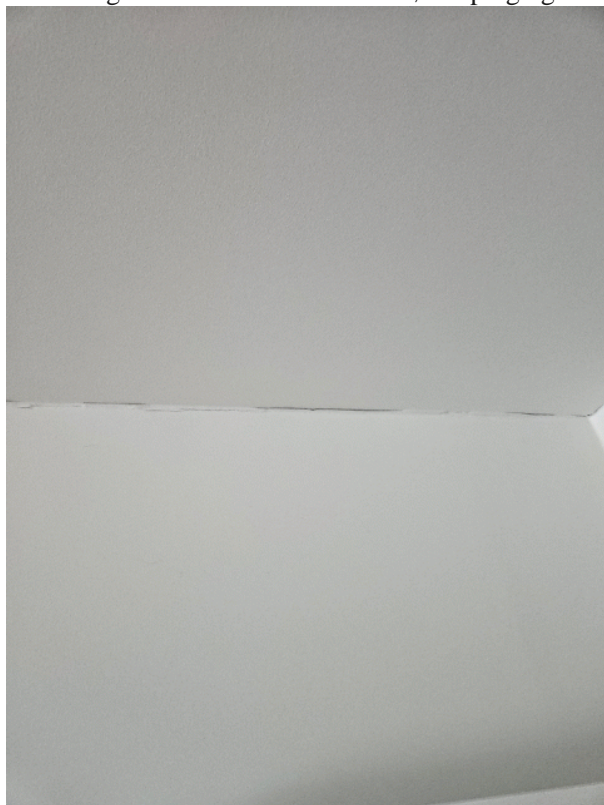
Vegger, gulv og tak/himlinger fremstår i god stand, det er små merker på vegg i gang og sprekk mellom tak/himling og vegg i stue/kjøkken. TG1
