# Tilstandsrapport

Store sammenb. boligbygg på 5 etg. el. mer

Åsmarkvegen 16 C, 2390 MOELV

Befaringsdato: 21.05.2025

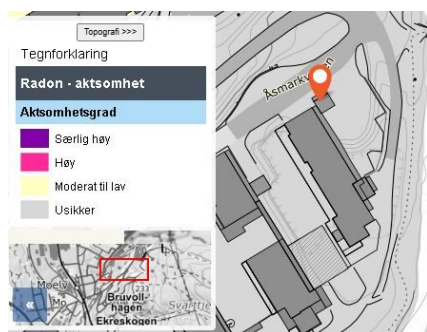
Eiendommen ligger i et området som er markert med usikker aktsomhet i kartet.

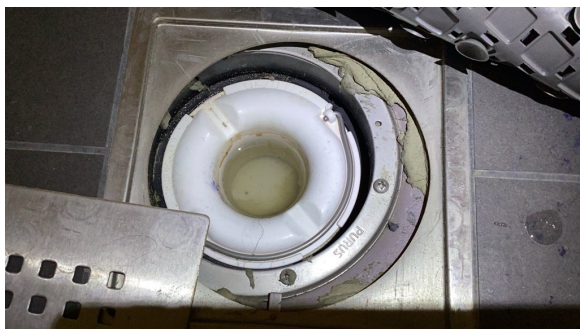
Beskrivelse står under punktet generell. På bakgrunn av fremlagt ferdigattest, visuell undersøkelse og fuktmåling/fuktsøk vurderes ferdigattest som tilstrekkelig dokumentasjon. Alle boliger og senere byggearbeider på boligen som er søknadspliktige, skal avsluttes med ferdigattest. Ved ferdigattest skal de ansvarlige firmaene ha gitt sine samsvarserklæringer og kontrollerklæringer på at deres arbeid er utført i henhold til lov, forskrift og tillatelser. Firmaene som erklærer ansvar i en byggesak skal ha tilstrekkelige kvalifikasjoner, blant annet utdanning og praksis, til de oppgavene de erklærer ansvar for. Ferdigattesten skal være en bekreftelse på at arbeidene er utført i henhold til regelverket, og i utgangspunktet vil ferdigattesten være dokumentasjon på faglig god utførelse. Det er fremlagt ferdigattest på boligen.

Sluk.

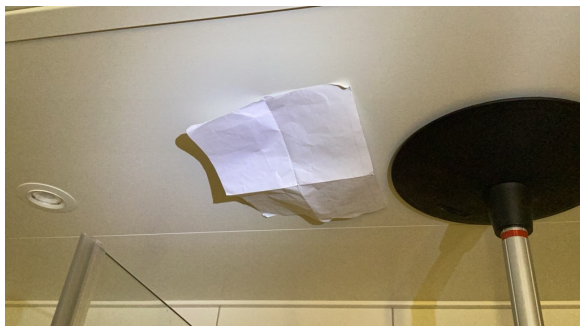
Avtrekksvifte er testet som beskrevet i NS3600.

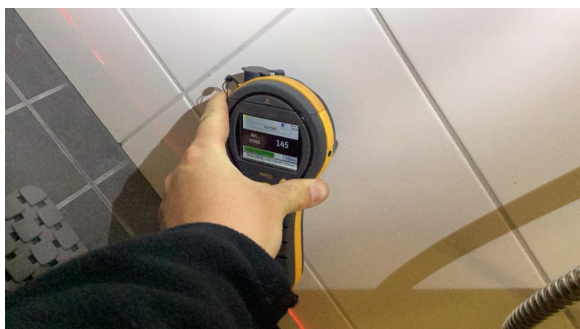
Hulltaking er ikke foretatt da det er fremlagt tilstrekkelig dokumentasjon. Det er i stedet gjort fuktkontroll med egnet verktøy.

Ved bruk av fuktindikator på utsatte steder registrerte jeg ingen unormale verdier.

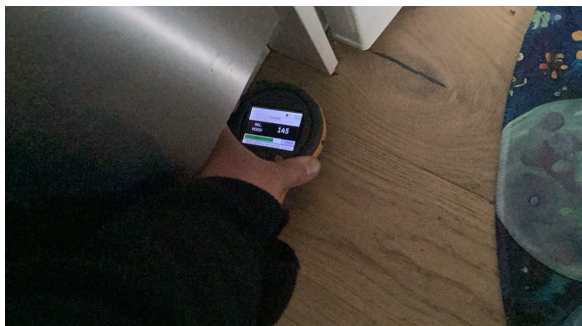
Ved bruk av fuktindikator registrerte jeg ingen unormale verdier.

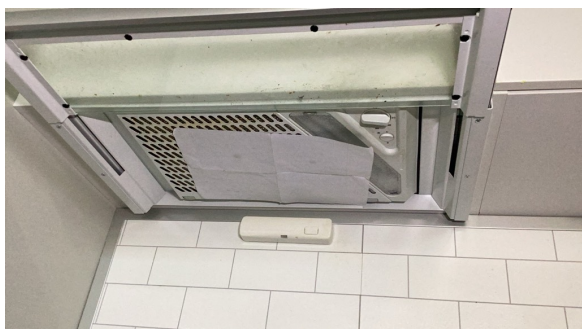
Ved test av avtrekksvifte som beskrevet i NS3600, fungerte viften som tiltenkt.

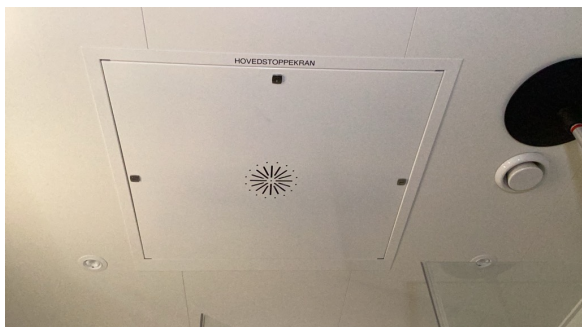
Hovedstoppekran i himling på bad.

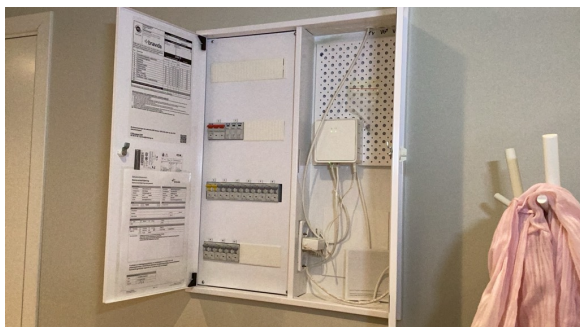
Sikringsskap i gang.
