# Tilstandsrapport

Tomannsbolig

Kremlevegen 8, 7340 OPPDAL

Befaringsdato: 24.06.2025

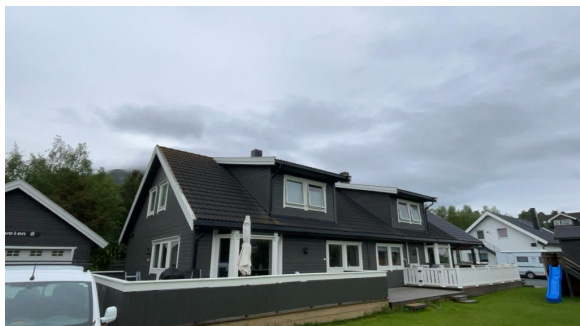
- Det mangler snøfangere på hele eller deler av taket, noe som var krav på byggemeldingstidspunktet.
- Det er avvik:
  - Det er bemerket frostspreng på nedløpsrør flere plasser. Kun kontrollert for gjeldene boenhet.
  - Det er ikke montert pipehatt på pipeinndekning.
  - TG 3 er gitt pga. manglende snøfangere ut fra takvinkel, type takteking og byggeår. Byggetegning viser at bygget har 36 graders takvinkel, ru takstein skal ha snøfangere fra 27 grader og mer.

- Det må monteres snøfangere for å oppfylle byggeårets krav.
  - Tiltak:
    - Pipehatt bør monteres for å hindre vann å trenge ned i pipen. Det kan medføre ytterligere skade på pipe og i tillegg føre til vannlekkasjer i rom med sotluke.
    - Nedløpsrør med frostspreng må følges med, ved lekkasjer må disse byttes ut.
- Informasjon hentet fra TEK 97 § 7-45. Nedfall fra byggverk  
Byggverk eller del av byggverk skal utføres slik at det ikke faller ned med fare for skade på mennesker, dyr eller utstyr. Fasadematerialer må utføres og festes slik at de under forekommende klima-tiske forhold og dimensjonerende laster ikke faller ned.

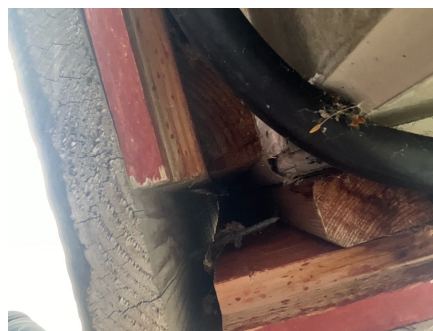
Kontroll av et ytterhjørne

- Bemerket manglende musetetting i ytterhjørner bak kassebord.
- Bemerket at kledningen ligger tett inntil terrassebord, her påvirkes overflaten negativt da fukt ikke får tørket opp.

- Tiltak:
    - Det vil være anbefalt med bedre løsning med tanke på kledning inntil terrasse.
    - Anbefalt og kontrollere ytterhjørner for åpninger og tette disse med egnet løsning.

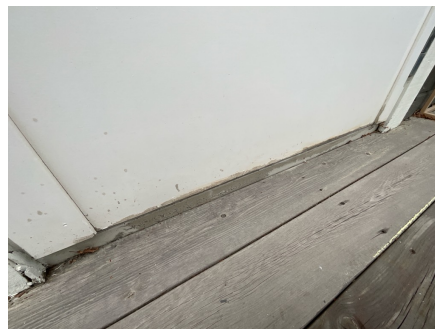
- Karmene i dører er værslitte utvendig og det er sprekker i trevirket.
- Det er bemerket værslitasje på utvendig overflate på enkelte av dørene.

Værslitasje i bunn av balkongdør

- Det må foretas lokal utbedring.
- Ut ifra alder må vedlikehold og oppgraderinger påregnes.

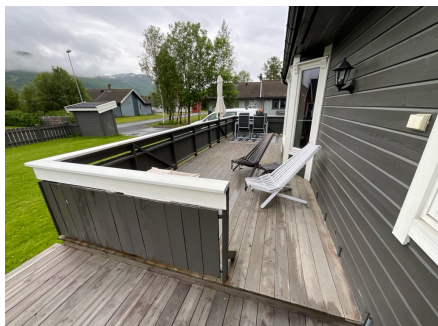
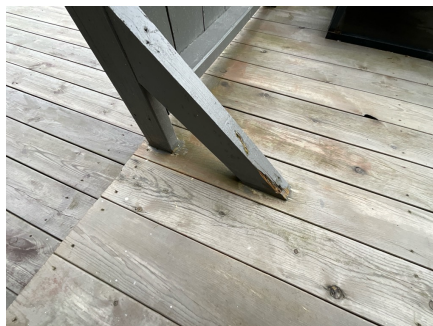
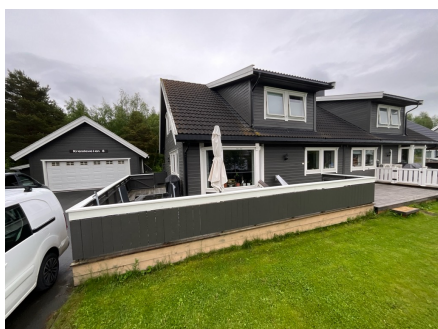
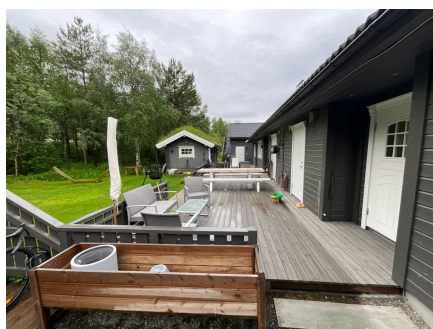
- Det er avvik:
- Det er enkelte detaljer på rekkverk med slitt overflate og påstartet råtegrad. Tg3 med grunnlag i råte.

- Tiltak:
- Overflatebehandling og utskifting av enkelte materialer må kunne påregnes for å lukke avviket

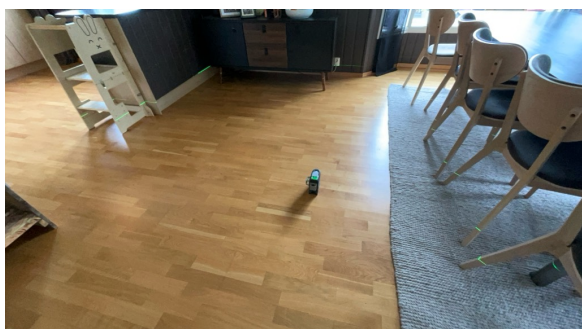
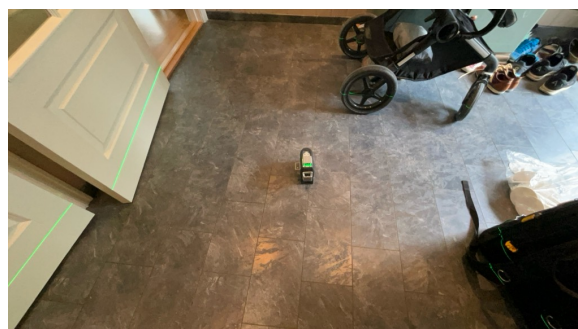
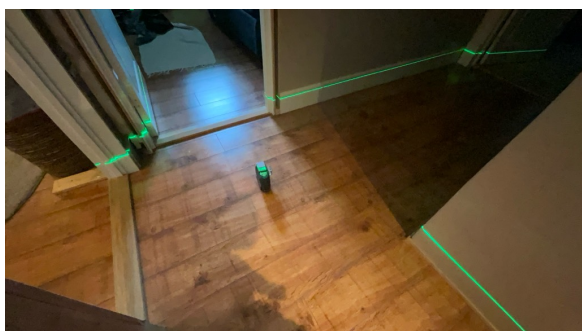
- Målt høydeforskjell på mellom 10 - 20 mm innenfor en lengde på 2 meter. Tilstandsgrad 2 gis med bakgrunn i standardens krav til godkjente måleavvik.
- Det er ved spisestue og mot kjøkken målt avvik til 10mm. Tg2 settes med grunnlag i NS3600.

- For å få tilstandsgrad 0 eller 1 må høydeforskjeller rettes opp. Det vil imidlertid sjelden være økonomisk rasjonelt som et enkeltstående tiltak i en bolig som dette. Dersom boligen en gang skal renoveres, kan man vurdere slike tiltak.

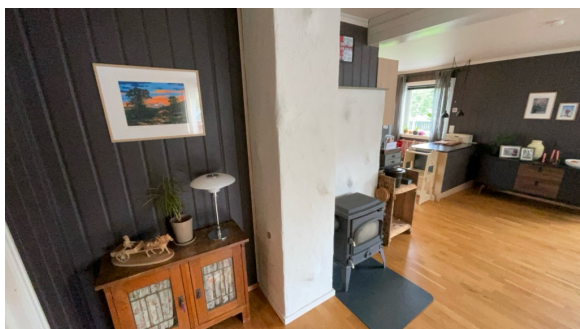
- Det er iht NS3600 påvist avvik ved manglende ubrennbar materiale på gulv under sotluke og manglende ubrennbar overflate på vegg siden av sotluken, her er avstand målt til 7cm fra kant luke til vegg.

- Det må foretas tiltak for å lukke avviket.
- Det anbefales å montere ildfast plate under luker på pipe.

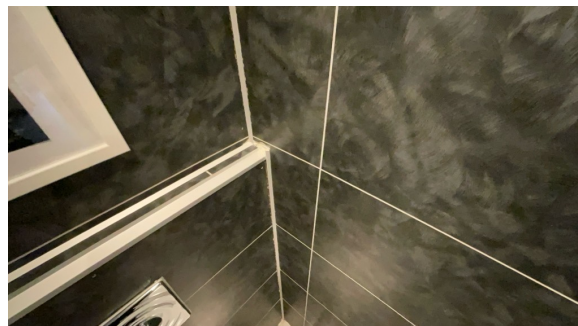
Oversiktsbilde et av hjørnene

- Det er tegn på fuktskader nederst på våtromsplater.
- Våtromsplater er ikke montert fagmessig.
- Det er i ytterhjørner synlig treverk/skruehull og ytterhjørner er ikke tette.
- I dusj er veggplate på vegg mot kjøkken løs fra underlaget og har en mindre oppsvelling av fukt i bunn.

- Dersom våtromsplatene ikke er montert fagmessig, kan dette medføre utettheter som øker risikoen for fuktinntrengning bak platene. Over tid kan dette føre til oppfukning av tilstøtende konstruksjoner, noe som kan resultere i råteskader, muggvekst og eventuelle lekkasjer.
- Dersom det ikke gjøres tiltak vil fuktopptaket i platene føre til oppsvelling og utett tettesjikt med fare for videre fuktskade i tilstøtende konstruksjoner.
- Det bør utføres utbedring av veggpalter og monteres et dusjkabinett for sikker bruk av bruksvann.

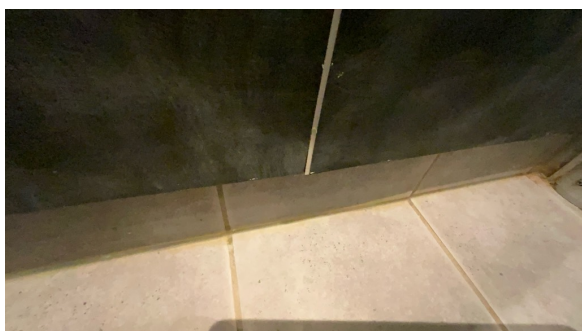
Fuktskade på veggplate i dusj.

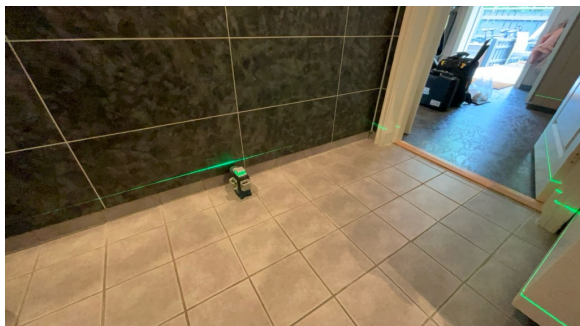
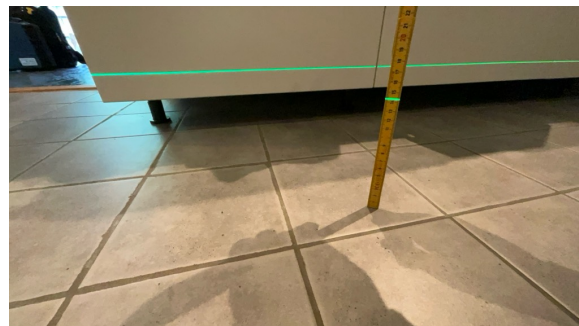
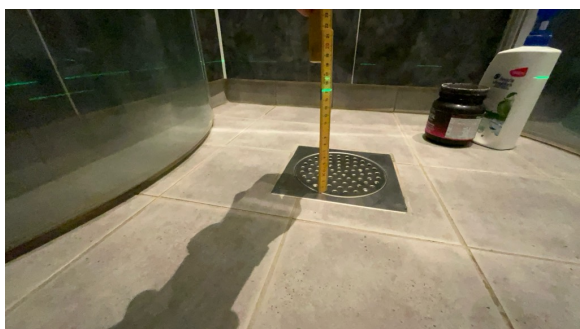
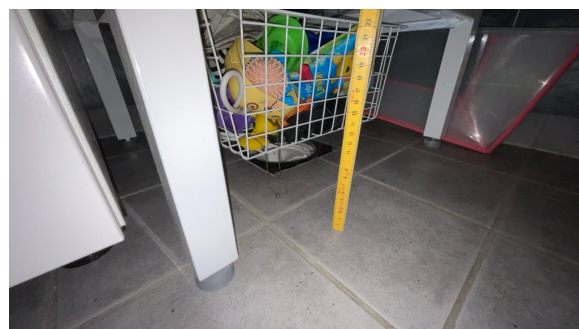
- Til tross for avviket i fall/høydeforskjell til sluk, vil gulvet fortsatt kunne lede vann mot sluket, men med redusert effektivitet. Dette kan potensielt øke risikoen for vannansamling i enkelte områder av badet.
- Våtrommet anbefales benyttet med dusjkabinett for ikke ha noe direkte vannpåvirkning på overflater.

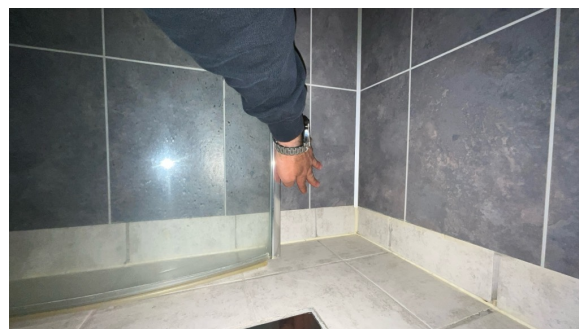
Plate kan flyttes ved påtrykk

- Dersom våtromsplatene ikke er montert fagmessig, kan dette medføre utettheter som øker risikoen for fuktinntrengning bak platene. Over tid kan dette føre til oppfuktning av tilstøtende konstruksjoner, noe som kan resultere i råteskader, muggvekst og eventuelle lekkasjer.
- Det må utføres en videre kontroll/utbedring av veggplatene for å sikre tett overflate.
- Med grunnlag i alder og påviste avvik anbefales det å montere dusjkabinett for kontrollert bruk av bruksvann.

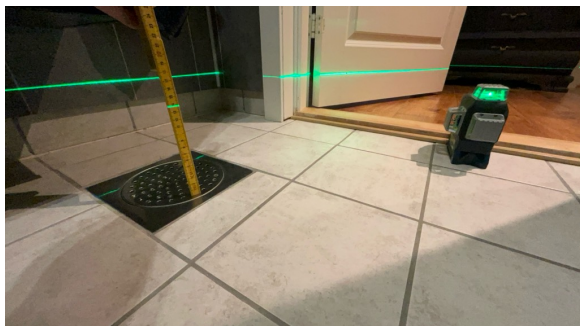
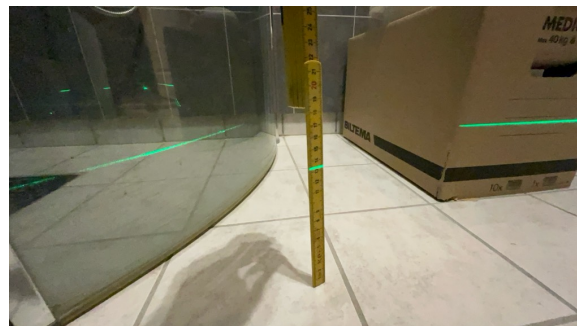
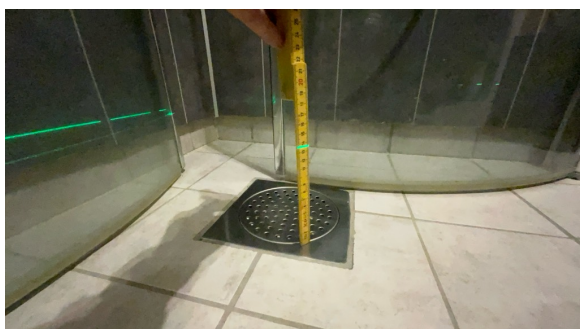
- Det er mulighet for at det kan forekomme vannlekkasje på våtrommet hvor vann ikke vil gå til sluk.
- Det er påvist at høydeforskjell fra topp slukrist til gulv/synlig topp membran ved dørterskel er mindre enn 25 mm.
- Det er påvist avvik i fallforhold til sluk i forhold til krav i forskrift på byggetidspunktet.

- Det bør etableres avrenning inn til sluk for hele våtrommet.
- Et bad med manglende/reduert fall til sluk blir mindre funksjonelt og sikkert for brukeren. Dette kan medføre stående vann på gulvet, vann som ikke ledes effektivt til sluket, økt risiko for at vann renner ut av rommet og redusert sklisikkerhet på gulvet.
- Våtrommet bør benyttes med dusjkabinett for å ikke ha noe direkte vannpåvirkning på overflater.
- Som ekstra sikring bør det monteres vannføler på gulv ved dør som er tilkoblet vannstoppventil. Det kan bidra til å forhindre skade i tilstøtende rom ved evt. vannstigning inne i rommet.

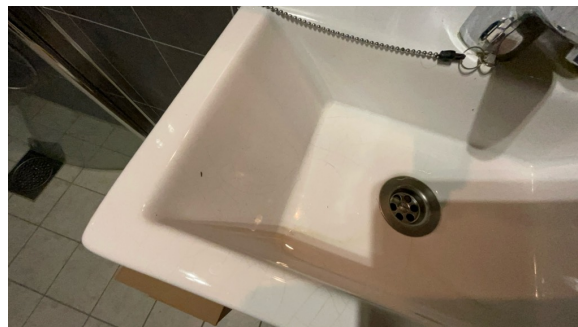
- Det ble ikke påvist dreneråpning fra innebygget systerne for toalett.
- Det er påvist riss i overflate på servant.

Riss i servant
