Kremlevegen 8, 7340 OPPDAL

**Fin og romslig halvpart av  
tomannsbolig med garasje på  
pent opparbeidet eiendom**

Befaringsdato: 24.06.2025

Rapportdato: 07.07.2025

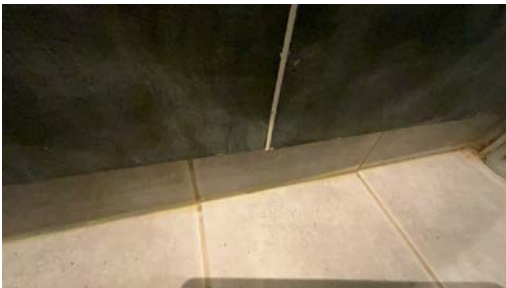
- Det er tegn på fuktskader nederst på våtromsplater.
- Våtromsplater er ikke montert fagmessig.

I dusj er veggplate på vegg mot kjøkken løs fra underlaget og har en mindre oppsvelling av fukt i bunn.

Fuktskade på veggplate i dusj.

- Dersom våtromsplatene ikke er montert fagmessig, kan dette medføre utettheter som øker risikoen for fuktinntrengning bak platene. Over tid kan dette føre til oppfukning av tilstøtende konstruksjoner, noe som kan resultere i råteskader, muggvekst og eventuelle lekkasjer.
- Dersom det ikke gjøres tiltak vil fuktopptaket i platene føre til oppsvelling og utett tettesjikt med fare for videre fuktskade i tilstøtende konstruksjoner.
- Det bør utføres utbedring av veggpalter og monteres et dusjkabinett for sikker bruk av bruksvann.

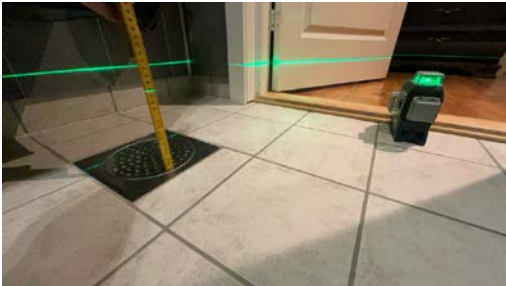
- Det er påvist avvik i fallforhold til sluk i forhold til krav i forskrift på byggetidspunktet.

Målt fra dør og til nærmeste sluk

- Det bør etableres avrenning inn til sluk for hele våtrommet.
- Et bad med manglende/reduert fall til sluk blir mindre funksjonelt og sikkert for brukeren. Dette kan medføre stående vann på gulvet, vann som ikke ledes effektivt til sluket, økt risiko for at vann renner ut av rommet og redusert sklisikkerhet på gulvet.
- Våtrommet bør benyttes med dusjkabinett for å ikke ha noe direkte vannpåvirkning på overflater.
- Som ekstra sikring bør det monteres vannføler på gulv ved dør som er tilkoblet vannstoppventil. Det kan bidra til å forhindre skade i tilstøtende rom ved evt. vannstigning inne i rommet.

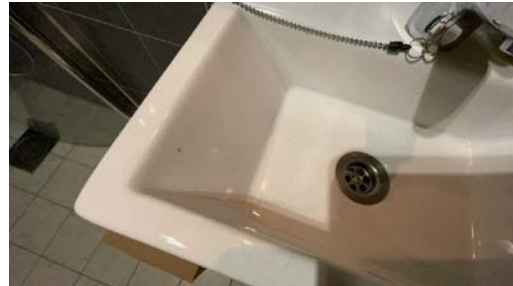
- Det er påvist riss/sprekker i utstyr på våtrommet.

Det er påvist riss i overflate på servant.

Riss i servant
