# Tilstandsrapport

Enebolig

Brekkeremo 3, 5704 VOSS

Befaringsdato: 08.04.2025

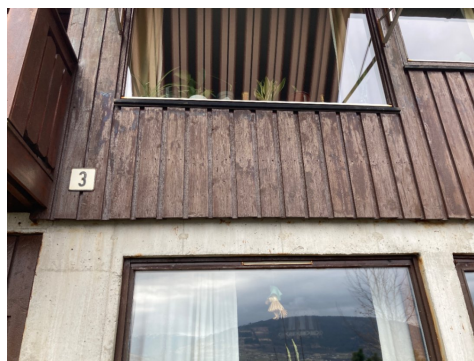
- Det er ingen muresperre i nedre kant av konstruksjon.
- Det er stedvise sprekkdannelse i forblending/utvendig puss.

- Lokal utbedring må utføres.
- Muresperre må etableres.

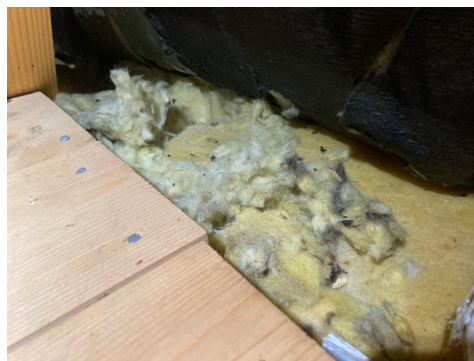
### ! TG 2 Takkonstruksjon/Loft

- Det er registrert symptom på aktivitet fra skadedyr

- Det må gjennomføres ytterligere undersøkelser.

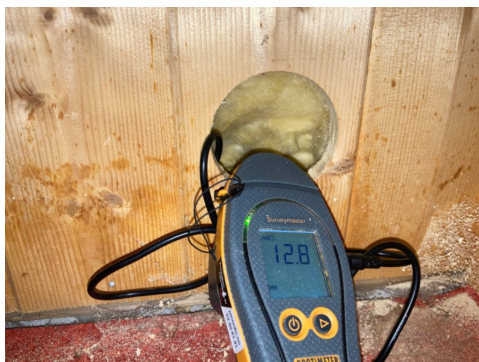
## ! TG 1 Rom Under Terreng

Gulvet har beleg. Veggene har panel. Hulltaking er foretatt uten å påvise unormale forhold. Hulltaking er foretatt ved/i bod. Fuktkvotemåling (vekt%) i konstruksjonen ble målt til 13.

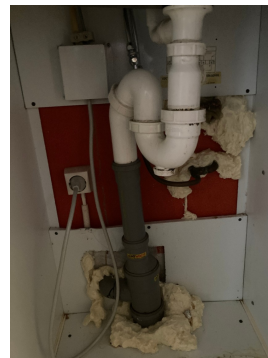
Skumma rundt rørgjennomføringer i kjøkkenskap

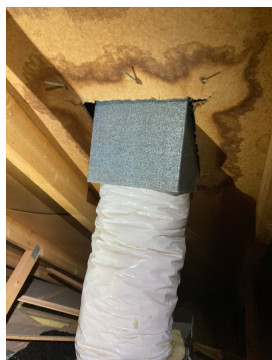
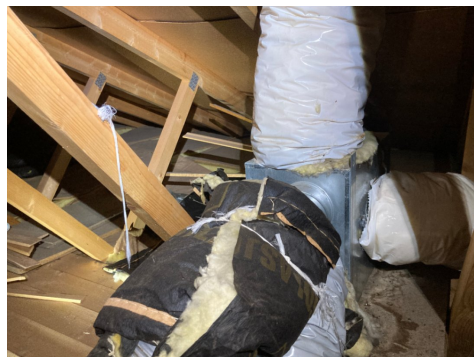
Ventilasjon er montert på loft

- Ventilasjonskanalene må isoleres.

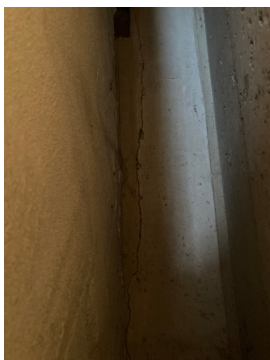
- Grunnmuren har sprekkdannelser.

Riss/sprekk i bakvegg

- Lokal utbedring må utføres.

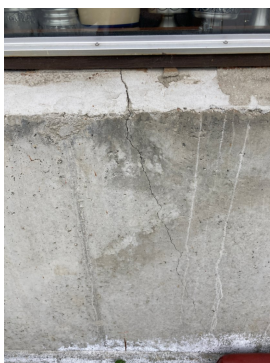
Riss/sprekk i front ved vindu

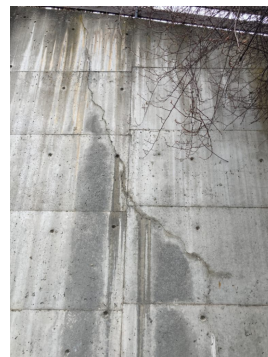
- Det er påvist mindre sprekker og/eller skjevheter i muren.

Sprekk i betongmur

- Det er ikke behov for utbedringstiltak.

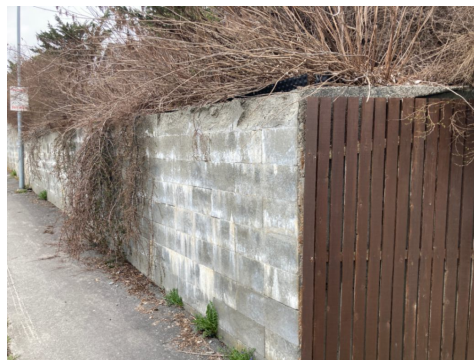
Skade/avskalling i mur i betongstein

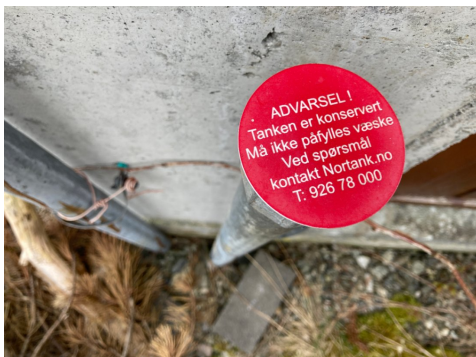
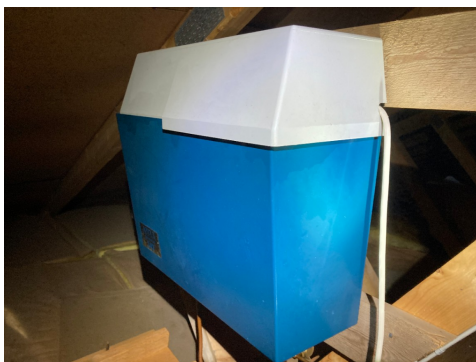
Det er oljetank av ukjent type. Oljetank er fra 1979.

Oljeløfter, montert på loft. Tank er kobla tømt
