Tilstandsrapport

📍 Pilestredet 51 B, 0350 OSLO

Rapportdato: 30.08.2024

Oppdragsnr.: 18818-1878

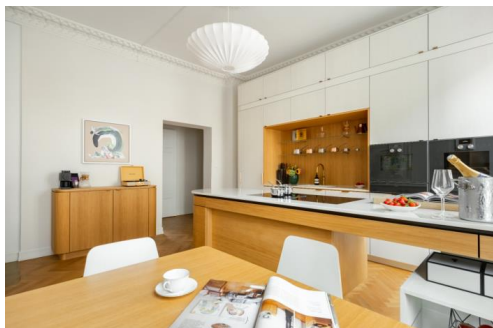
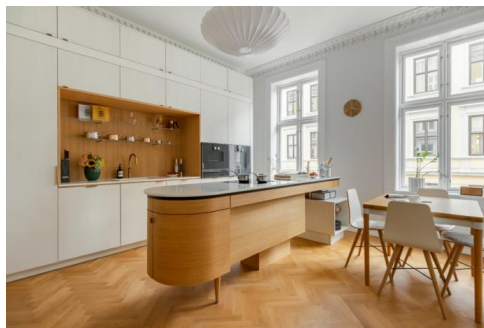
Kjøkkeninnredning type Evi med eikefronter og med kjøkkenøy, benkeplater i stein, underlimt oppvaskkum, Quooker (kokende vannkran) og integrerte hvitevarer.
