# Tilstandsrapport

📍 Pilestredet 51 B, 0350 OSLO

# gnr. 214, bnr. 272

Rapportdato: 31.08.2024

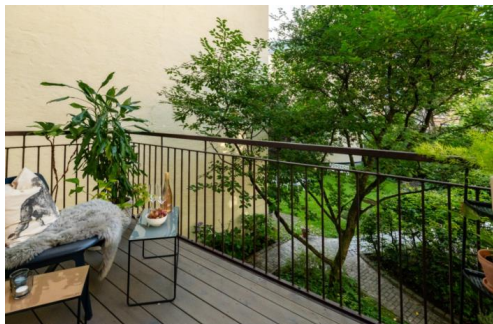
Gulvflater med bruksslitasje, og med enkelte sår. Riss- og sprekkdannelser på enkelte av overflatene. I slike klassiske bygårder av denne alderen må dette påregnes.

Overflatene fungerer med disse avvikene, og har normalt ingen konstruksjonsmessig betydning, eller i den praktiske bruken av boligen. Det vil imidlertid sjelden være økonomisk rasjonelt som et enkeltstående tiltak å utbedre dette. Dersom boligen en gang skal renoveres, kan man vurdere slike tiltak.

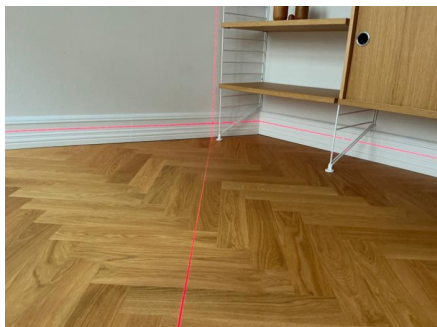
Det er målt ca. 11 mm høydeforskjell på gulv i det minste soverommet gjennom hele rommet.

Det er målt ca. 8 mm høydeforskjell på gulv i det minste soverommet over en lengde på ca. 2 M.

Det er målt ca. 8 mm høydeforskjell på gulv i kjøkken med spiseplass gjennom hele rommet.

Det er målt ca. 5 mm høydeforskjell på gulv i kjøkken med spiseplass over en lengde på ca. 2 M.

Etasjeskille er kontrollert med krysslaser

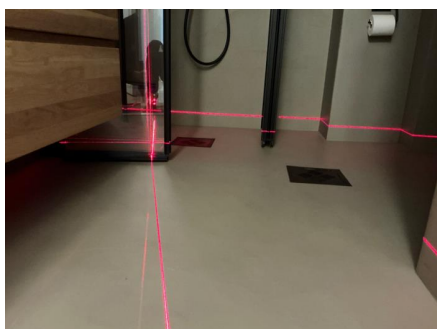
Gulvflatene består av mikrosement. Utenfor dusj: Det er målt ca. 16 mm høydeforskjell på gulv fra dørterskel til topp slukrist. Dusj: Det er målt ca. 23 mm høydeforskjell på gulv fra dørterskel til topp slukrist.

Fall på baderomsgulv er kontrollert med krysslaser.

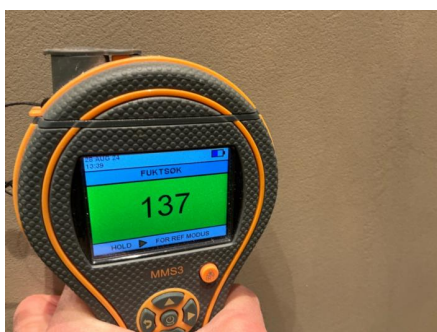
Hulltaking er ikke foretatt på grunn av tilleggende vegg mellom bad og tilstøtende rom er i mur. Vegg som er vendt mot stue er en bærevegg i mur. Eier opplyser at vegg som tilstøter mot entre/gang er i mur.

Hulltaking mot dusj er ikke foretatt da det ikke er praktisk/fysisk mulig da den er lokalisert mot yttervegg og mot en bærevegg i mur. Det ble foretatt stikkprøvekontroll med Protimeter MMS3. Målingene viste ingen utslag utenfor normale verdier. Målingene gir kun en indikasjon og må ikke oppfattes som en garanti for baderommet.
