# Kvalvåg 1 4105 JØRPELAND

## Tilstandsrapport Eierskifte

Boligtype: Fritidsbolig

Byggeår: 1993

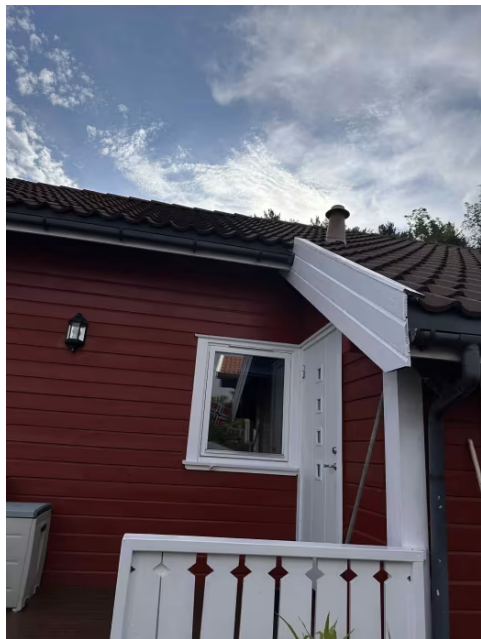
## 6.11 Utstyr på tak

Takvinkelen er 27 grader eller mer og det vil være krav til montering av snøfangere over inngangsparti.

Anbefaler å montere snøfangere over inngangsparti.

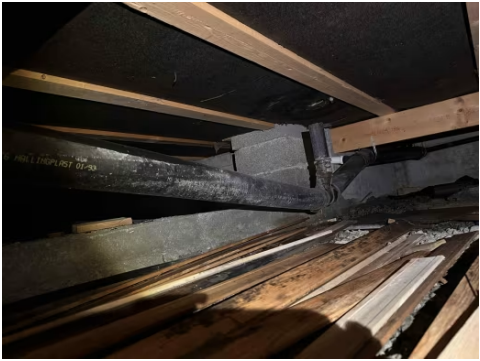
6.16 Avløpsrør

Det er ikke etablert noen fuktsperre i form av plast på bakken i kryprommet og det registreres vannansamlinger i krypkjelleren, dette kommer fra lekkasje på avløpsrør. Se punkt "avløpsrør" for mer info.

Avløpsrør er fra byggeår og nådd en alder som tilsier skader / lekkasjer kan oppstå.

Det ble ikke registrert behov for tiltak, men med tanke på alder kan skader oppstå.

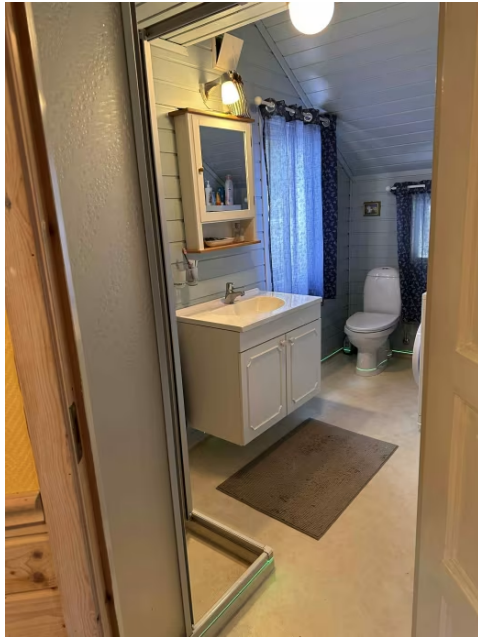
## 6.21 Våtrom: Bad

Det er behov for totalrenovering av våtrommet!

Bad med belegg på gulv, panel på vegg og våtromsplater du dusjhjørne. Det er etablert vask, toalett dusjhjørne, varmtvannsbereder og opplegg for vaskemaskin. TG-3 pga. knirk i gulv, ikke tilfredstillende fall til sluk, glipper i våtromsplater, manglende alu. list / tetting under våtromsplater, hjørnelist i tre, kant til dusj er 35 mm. høyere enn dørterskel, evt. lekkasjevann vil renne ut av bad før det når sluk.

Anbefaler oppgraderinger av bad med ny slukløsning, flyte tilstrekkelig fall til sluk, nytt tettesjikt i våtsoner, fuktstyrt avtrekksvifte og ny baderomsinnredning.
