# Tilstandsrapport

Enebolig

Verken 55, 2270 FLISA

Befaringsdato: 22.01.2025

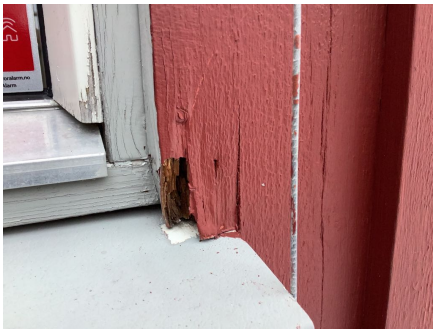
- Det er påvist spredte råteskader i bordkledningen.

Omramming rundt vinduer er ført helt ned til vannbrett, og dette har ført til spredte råteskader da omramming kan trekke opp fukt fra vannbrett.

Råteskadet omramming.

- Råteskadet trekledning må skiftes ut.

Det bør etableres spalte mellom omramming og vannbrett slik at fukt ikke kan trekkes opp fra vannbrett.

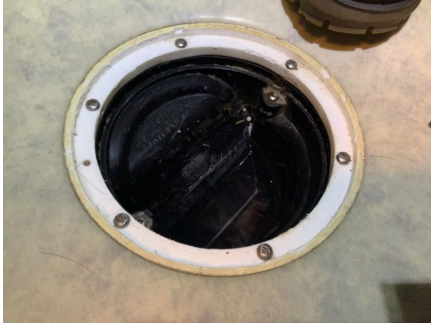
Plastsluk, og vinylbelegg er ført under slukets klemring.

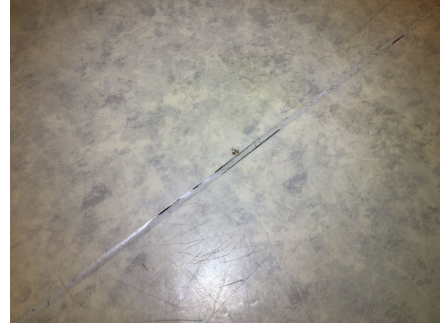
Tegn til glippe i sveiseskjøt.

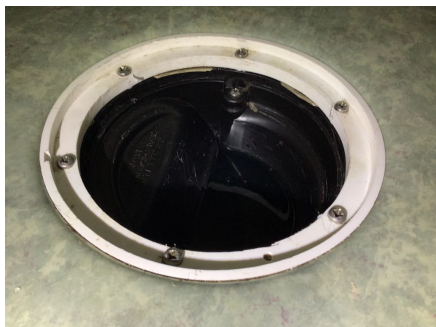
Plastsluk, og vinylbelegg er ført under slukets klemring.

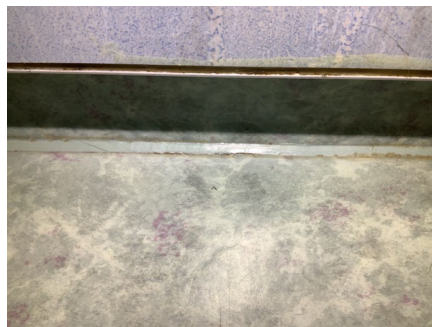
Tegn til glippe i sveiseskjøt.

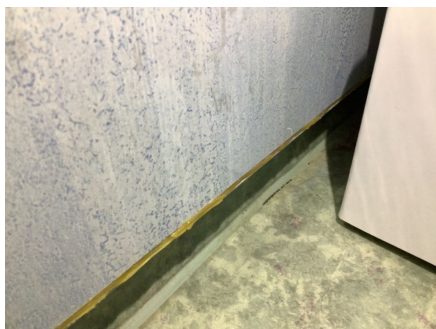
Tegn til glippe i sveiseskjøt.

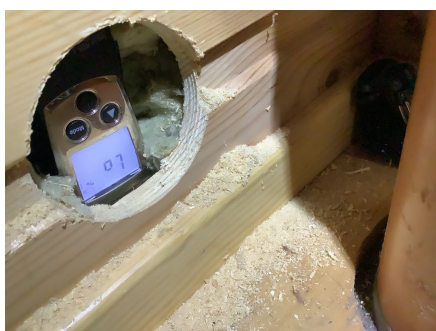
Hulltaking er foretatt uten å påvise unormale forhold. Hulltaking er foretatt i garderobe bak bad. Fuktkvotemåling (vekt%) i konstruksjonen ble målt til 8.

Hulltaking, og det måles tørt.

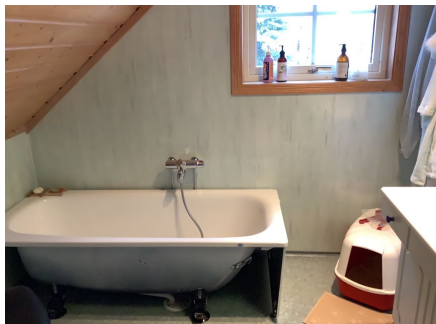
Vinduetts plassering medfører risiko for fuktskade, men det var ingen tegn til fuktskade på befaringsdagen.

Vindu er plassert i den definerte våtsonen ved badekar.

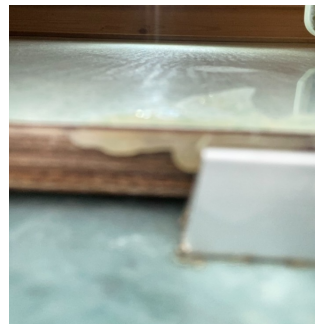
Bunnen av baderomsplater er ikke forseglet, med unntak av rundt badekar, og dette betyr at baderomsplater kan trekke opp fukt hvis de blir utsatt for vannpåkjenning.

Vegger rundt badekar har sokkellist, mens baderomsplater på vegger ellers ikke er forseglet i nedkant.

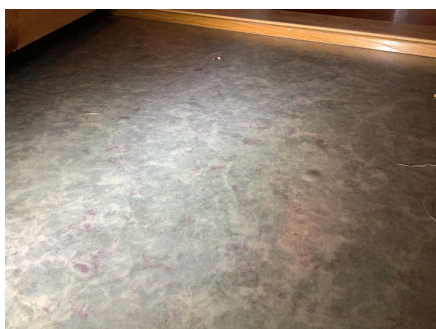
Badet har vinylbelegg og cirka 1:50 fall lokalt rundt sluk. Gulvet er i hovedsak flatt og total høydeforskjell fra gulv ved dør til sluk er cirka 10 mm. Det er noe knirk i gulv, og det er påvist enkelte synlige kuler i vinylbelegget som følge av bevegelse i skruer / spiker under vinylbelegget. Dette har ikke påvirket tettesjiktet.

Eksempel på kuler i vinylbelegget.

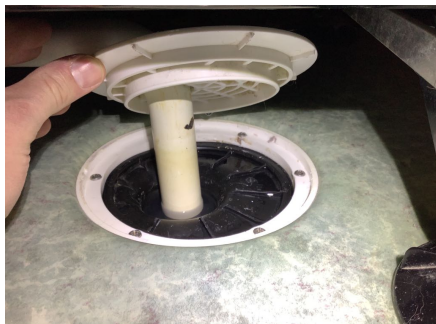
Plastsluk, og vinylbelegg er ført under slukets klemring.

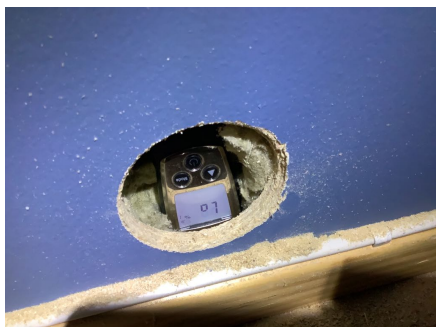
Hulltaking er foretatt uten å påvise unormale forhold. Hulltaking er foretatt i garderobe bak servant. Fuktkvotemåling (vekt%) i konstruksjonen ble målt til 8.

Hulltaking, og det måles tørrt.

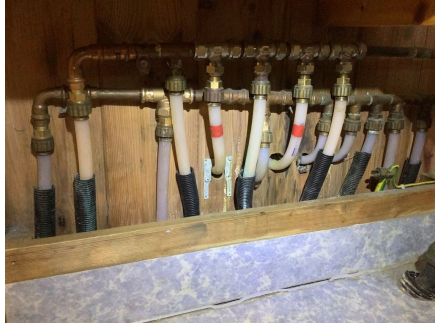
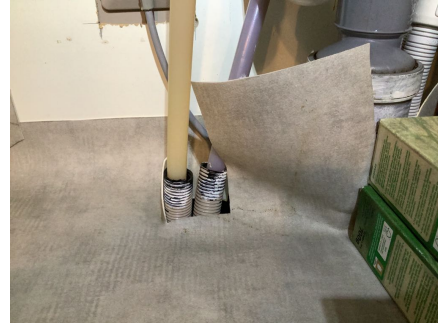
- Det er påvist at eventuelt lekkasjevann fra rør i rør system ikke ledes til sluk eller annen kompenserende løsning.
- Mer enn halvparten av forventet brukstid er passert på innvendige vannledninger.

Eventuelt lekkasjevann ledes både til åpen innkassing og til vegg på teknisk rom. Det mangler tettemuffer i enden av varerør i benkeskap på kjøkken.

Eventuelt lekkasjevann ledes ikke til sluk eller annen kompenserende løsning. Det mangler tettemuffer i enden av varerør.

- I forbindelse med oppgradering av våtrom vil det være naturlig med utskiftning av rør.
- Det bør foretas tiltak på anlegget som sikrer bedre løsning på eventuelt lekkasjevann fra rør i rør system.
- Tidspunkt for utskiftning av vannledninger nærmer seg.

Tiltak kan være å fjerne innkassing og åpne nedre del av vegg på teknisk rom, og montere en vanntett plate rundt rørene som leder eventuelt lekkasjevann til sluk.
