Verken 55, 2270 FLISA

LAUTA

Øystein Opås Takstforretning AS

Rapportdato: 27.01.2025
Rapport skrevet av: Øystein Opås

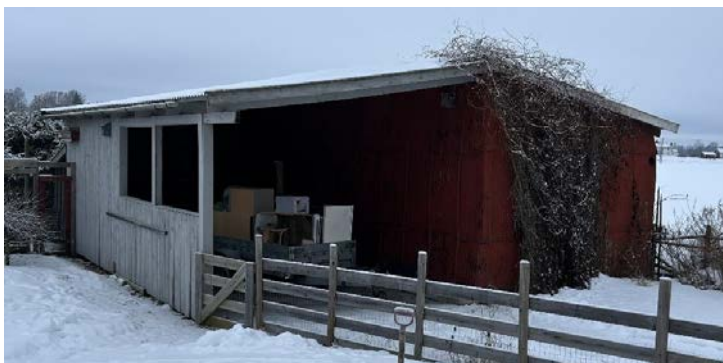
Carporter.

Bygget i to perioder, to carportplasser, en del med belegningsstein og del med jordgulv. Stolpebygg med mønt tak som er tekket med profilerte metallplater og del med bølgeblekk, deler med metalltakrenner med nedløp, eldste del uten takrenner. Bygget med stolper som er kreosot impregnert som er spesialavfall. Svakt vedlikehold, anses med begrenset verdi for dagens landbruksdrift, vedlikeholdskostnader er påregnelig. Det er ikke innlagt elektrisk kraft til bygget.

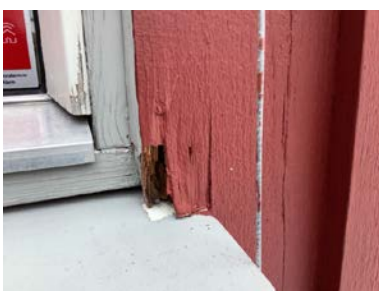
- Det er påvist spredte råteskader i bordkledningen.

Omramming rundt vinduer er ført helt ned til vannbrett, og dette har ført til spredte råteskader da omramming kan trekke opp fukt fra vannbrett.

Råteskadet omramming.

- Råteskadet trekledning må skiftes ut.

Det bør etableres spalte mellom omramming og vannbrett slik at fukt ikke kan trekkes opp fra vannbrett.

Kostnadsestimat: Under 10 000

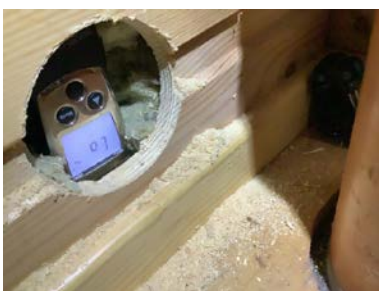
Hulltaking er foretatt uten å påvise unormale forhold. Hulltaking er foretatt i garderobe bak bad. Fuktkvotemåling (vekt%) i konstruksjonen ble målt til 8.

Hulltaking, og det måles tørt.

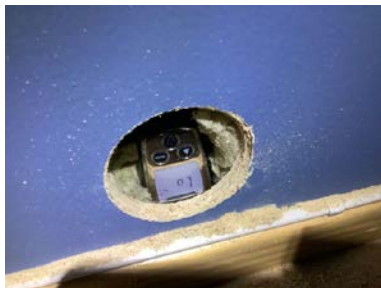
Hulltaking er foretatt uten å påvise unormale forhold. Hulltaking er foretatt i garderobe bak servant. Fuktkvotemåling (vekt%) i konstruksjonen ble målt til 8.

Hulltaking, og det måles tørt.

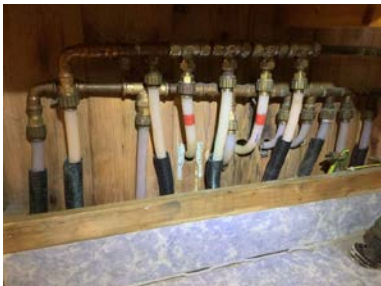
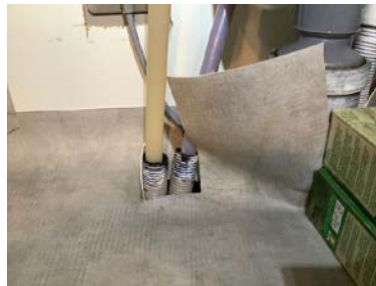
- Det er påvist at eventuelt lekkasjevann fra rør i rør system ikke ledes til sluk eller annen kompensierende løsning.
- Mer enn halvparten av forventet brukstid er passert på innvendige vannledninger.

Eventuelt lekkasjevann ledes både til åpen innkassing og til vegg på teknisk rom.

Eventuelt lekkasjevann ledes ikke til sluk eller annen kompensende løsning. Det mangler tettemuffer i enden av varerør.

- I forbindelse med oppgradering av våtrom vil det være naturlig med utskiftning av rør.
- Det bør foretas tiltak på anlegget som sikrer bedre løsning på eventuelt lekkasjevann fra rør i rør system.
- Tidspunkt for utskiftning av vannledninger nærmer seg.

Tiltak kan være å fjerne innkassing og åpne nedre del av vegg på teknisk rom, og montere en vanntett plate rundt rørene som leder eventuelt lekkasjevann til sluk.

Kostnadsestimat: Under 10 000
