# Tilstandsrapport

Boligbygg med flere boenheter

Toftes gate 56A , 0552 OSLO

Befaringsdato: 21.01.2025

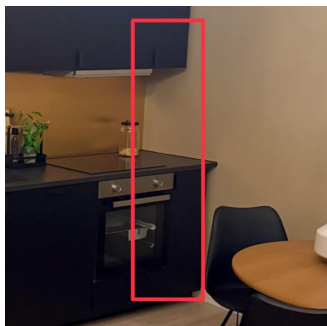
Tildekket pipe

Estimert pris gjelder for synliggjøring av piper, merk at faktiske kostnader kan avvike.
