# Tilstandsrapport

Rekkehus

Lyngvegen 10, 2214 KONGSVINGER

Befaringsdato: 07.02.2025

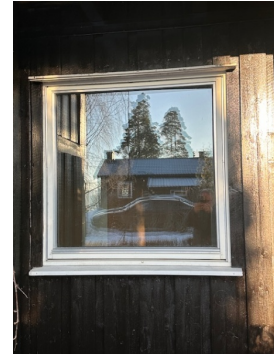
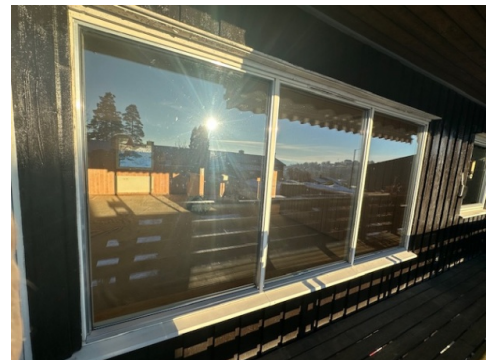
- Vinduer må justeres.

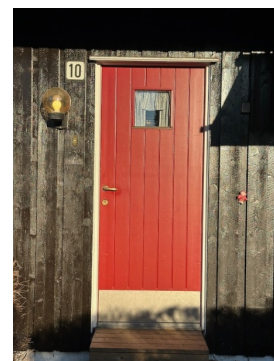
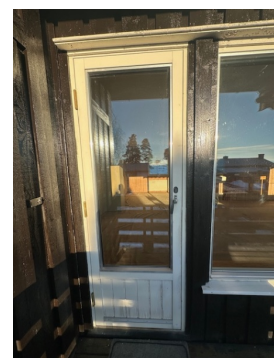
### TG1 Dører

Malt inngangsdør med glass i dørblad og terrassedører med 2-lags isolerglass.

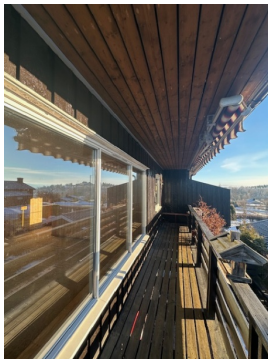
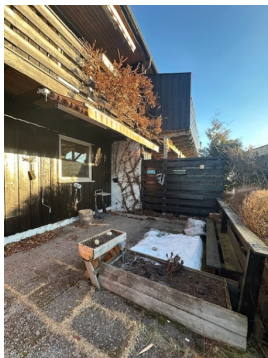
## TG 2 Balkonger, terrasser og rom under balkonger

Takoverbygget veranda v/stue på 9 m<sup>2</sup>, i trekonstruksjoner. Spaltegulv og liggende rekkverk med håndlist. Tett skillevegg mot nabo. Markise. Delvis takoverbygget inngangsparti/uteplass i underetasje på 20 m<sup>2</sup>. Terrenggulv m/betongheller. Lavt rekkverk/benker. Tett levegg mot nabo.

Påregn en oppgradering

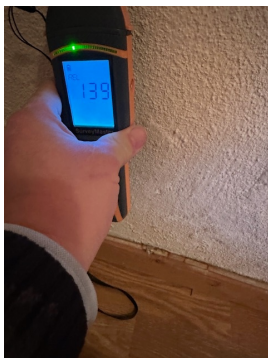
## ! TG 2 Rom Under Terreng

Kjeller i betongkonstruksjoner uten mulighet til hulltaking. Det er ikke målt fukt i gulv og grunnmur.

Med fuktsøker (på åpne overflater) er grunnmur tørr på befaringsdagen. Drenering fra byggeår.

Ytterligere undersøkelser bør foretas for å få kartlagt tilstanden.

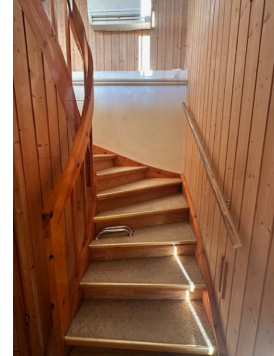
## ! TG 1 Innvendige trapper

Svingtrapp med tette opptrinn. Lakkerte vanger, rekkverk og håndlist. Vegg til veggteppe i trinn.

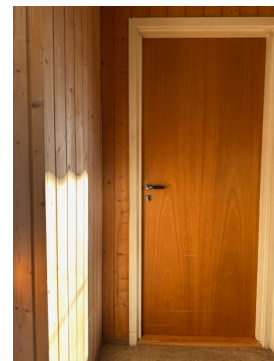
## ! TG 1 Innvendige dører

Slette finerte dører fra byggeår.

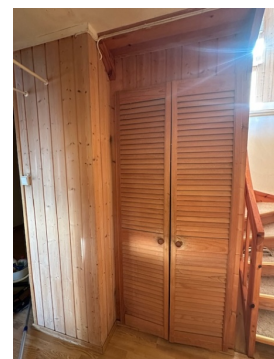
## ! TG 1 Andre innvendige forhold

Garderobeskap i soverom, gang og kjellerstue.

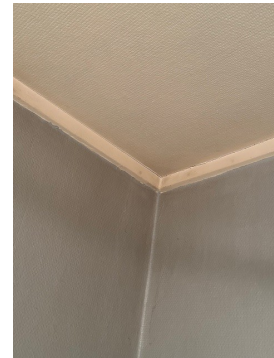
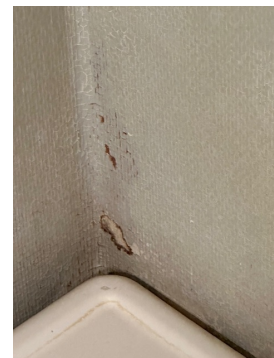
- Overflaten har omfattende skader

- Badet/våtsonen står foran en full oppgradering.

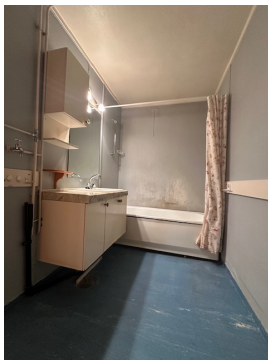
#### ! TG 2 Sluk, membran og tettesjikt

- Det er påvist skader på innredning.

Påregn en oppgradering

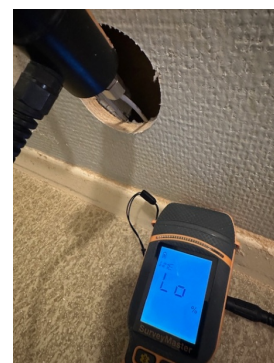
### TG 1 Tilliggende konstruksjoner våtrom

Det er boret hull i vegg. Fuktmåling med pigger inne i veggen - mot bad/vaskerom. Det påvises ikke fukt over normalen.

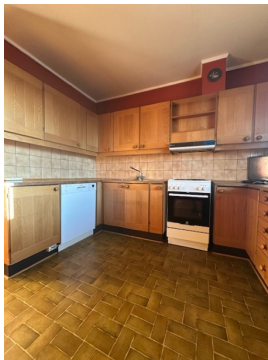
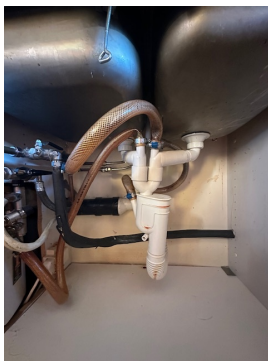
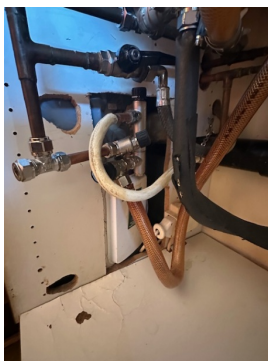
- Det er påvist skader på overflater/kjøkkeninnredning utover normal slitasjegrad.

Svell skade på bunn i skrog v/varmtvannsbereder. Kjøkkeninnredning som fungerer - men det bør påregnes en oppgradering.

Påregn en oppgradering av kjøkkeninnredningen.

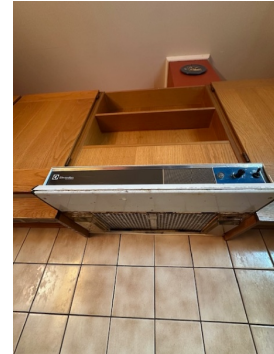
### ! TG 1 Avtrekk

Ventilator over komfyr.

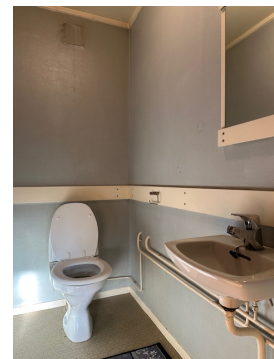
Toalettrom. Vinylbelegg på gulv, malt glassfiberstrie på vegger og tak. Porselensvask. Speil. Frittstående klosett. Vegg ventil.  
Det opplyses på generelt grunnlag at vanntilførsel til rom uten sluk og vannrette overflater er en risikokonstruksjon som erfaringsmessig kan ha hyppig skadefrekvens.

- Mekanisk avtrekk bør etableres på toalettrom.

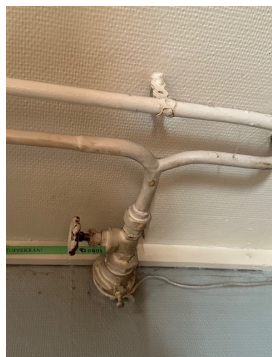
### ! TG 2 Vannledninger

- Det er ikke behov for utbedringstiltak siden anlegget fungerer i dag, men ut ifra alder kan skader plutselig oppstå på eldre anlegg.

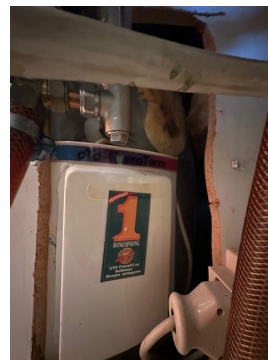
## ! TG 2 Varmtvannstank

120 l varmtvannsbereider, plassert i kjøkkenbenk.

- Det er ikke behov for utbedringstiltak siden tanken fungerer i dag, men ut ifra alder kan skader plutselig oppstå på eldre tanker.

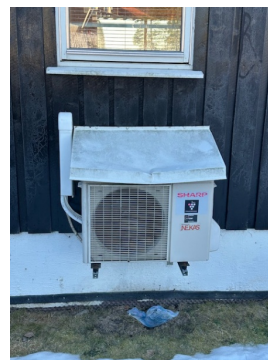
## ! TG 2 Andre installasjoner

Eldre luft til luft varmepumpe. Leiligheten har eldre elektriske panelovner og gulvvarme på bad/vaskerom.

Panelovner og gulvvarme bør sjekkes.
