# Tilstandsrapport

Enebolig

Grevlingveien 16, 4818 FÆRVIK

Befaringsdato: 17.09.2025

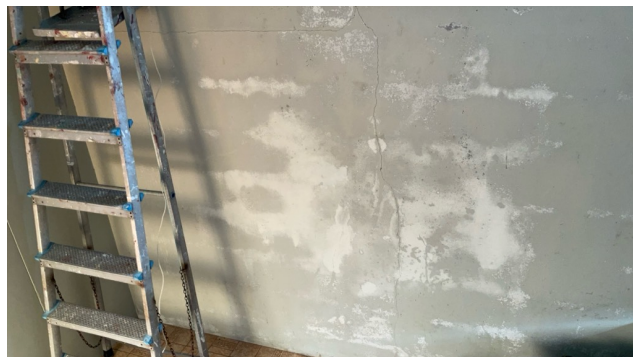
Noen puss sprekker i kjeller bod. inne.

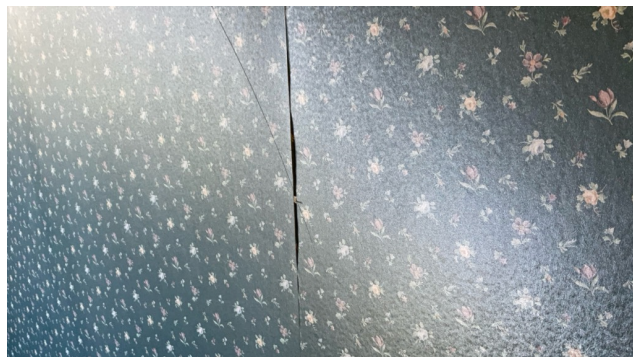
Tapet i tidligere soverom

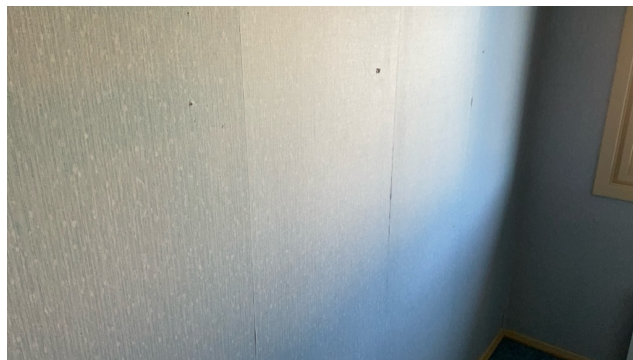
Synlige plater i soverom.

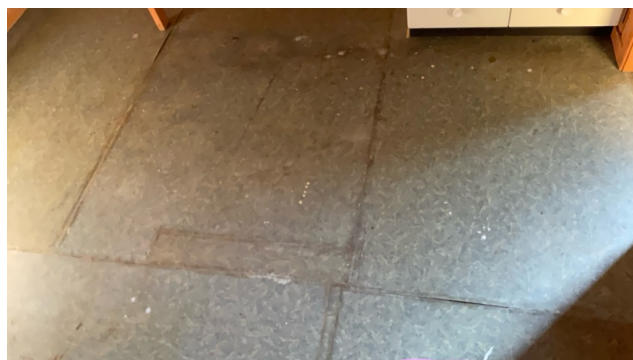
Belegg i bod.

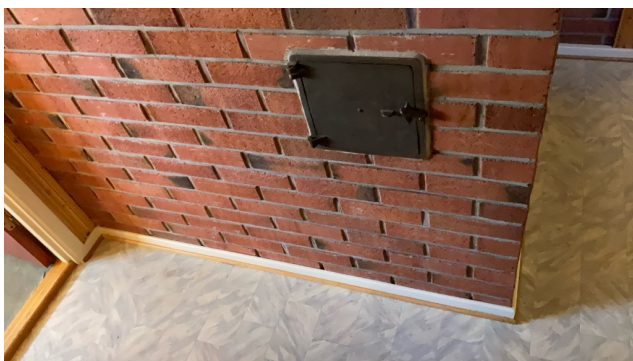
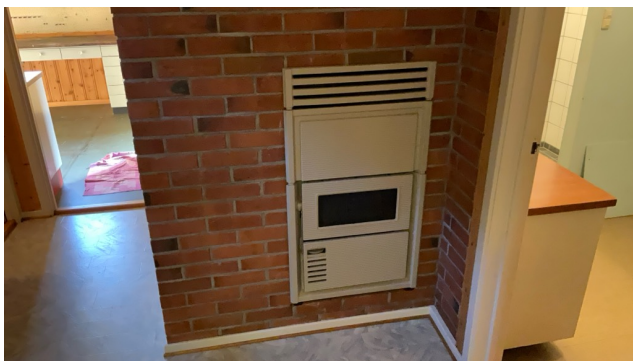
Oljefyr,

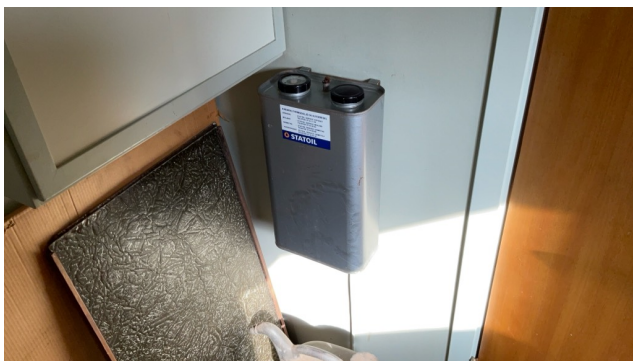
Dagtank.

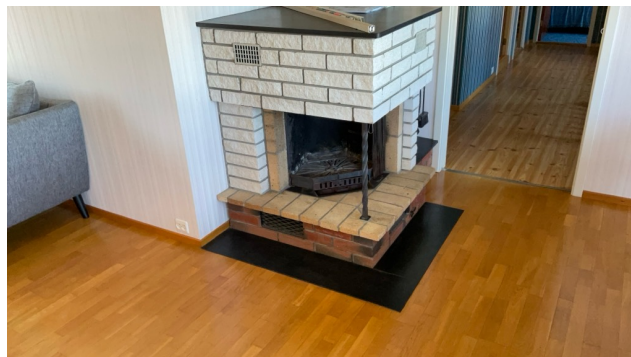
Åpen peis.

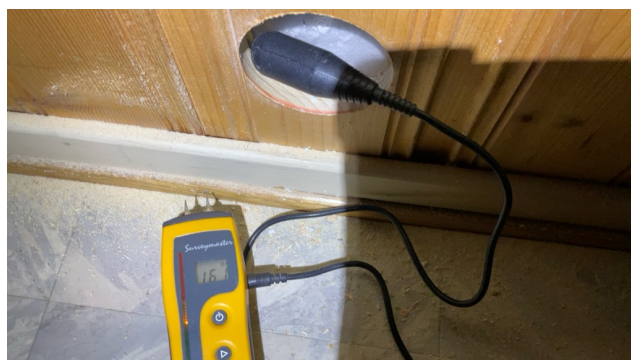
Her ble hullboret under trappe repo, og kontrollert for fukt i innfored vegg. Resultat ble 16,1 vektprosent. (tørt)

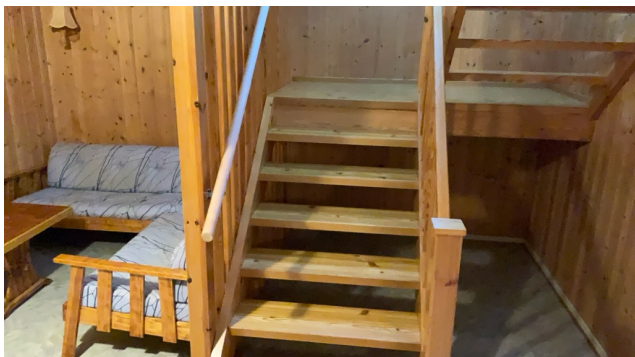
Lakket åpen trapp.

- Åpninger mellom trinn i innvendig trapp er større enn dagens forskriftskrav.
- Det mangler håndløper på vegg i trappeløpet.
- Rekkverkshøyder er under dagens forskriftskrav til rekkverk i trapper.

- Det er ikke krav om utbedring av rekkverkshøyder opp til dagens krav.
- Åpninger er såpass store at det ut ifra sikkerhetsmessige forhold anbefales å lage mindre åpninger.

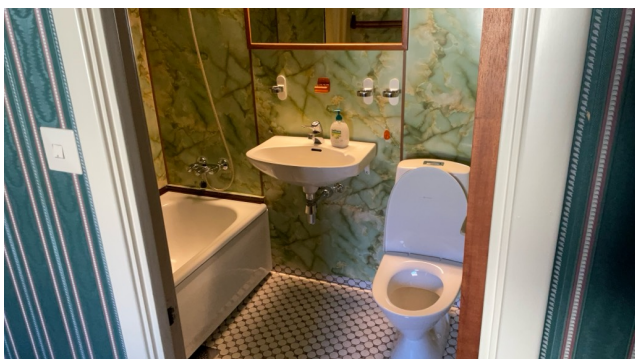
- Manglende oppgradering av våtrommet medfører høy risiko for at konstruksjonene ikke vil tåle vanlig bruk av vann eller lekkasjer. Selv om det er dusjkabinett, er det fortsatt en betydelig risiko for at våtrommets konstruksjoner ikke tåler lekkasjer. Dette kan føre til fuktskader på tilstøtende konstruksjoner.

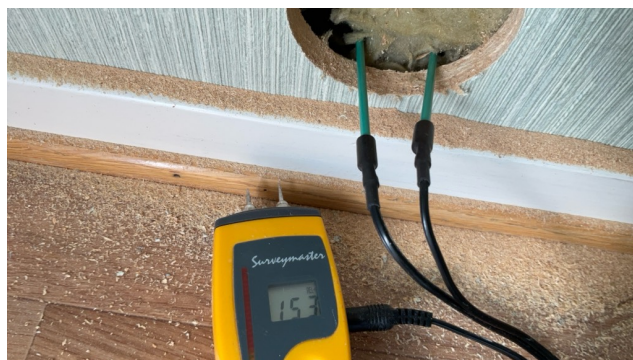
Hulltaking er utført og resultat viser 15,3 vekt prosent . Med andre ord: her er tørt.

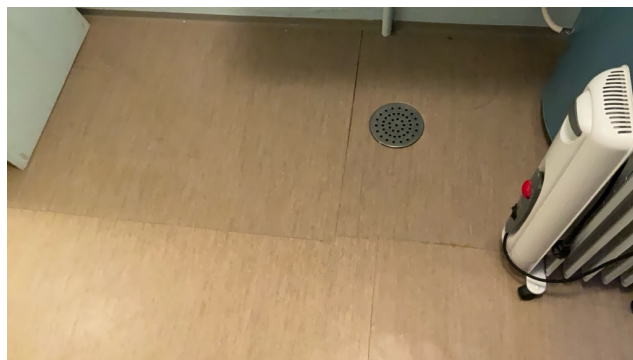
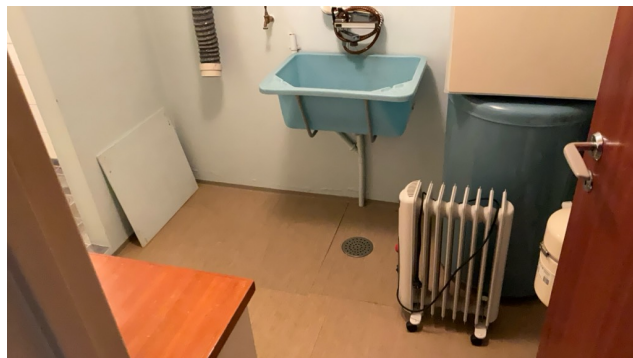
- Manglende oppgradering av våtrommet medfører høy risiko for at konstruksjonene ikke vil tåle vanlig bruk av vann eller lekkasjer. Dette kan føre til fuktskader på tilstøtende konstruksjoner.

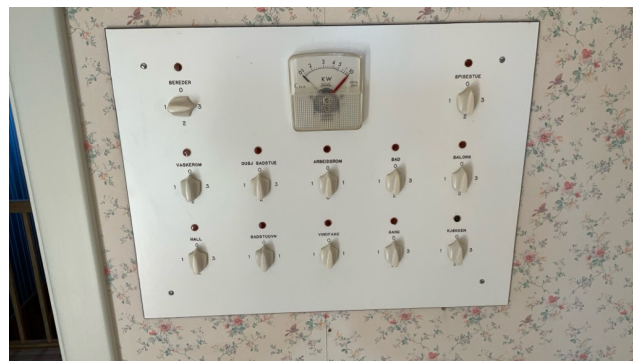
Tavle for varmefolie og forbruk på kjøkkenet.

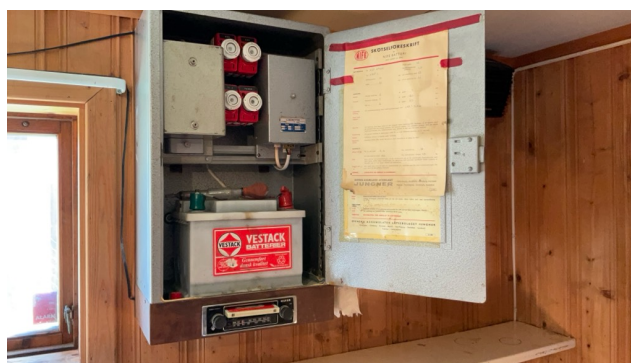
Ekstra tavle nede på verksted.
