Tilstandsrapport

Leilighet

Grønnegata 63, 2317 HAMAR

Befaringsdato: 13.02.2025

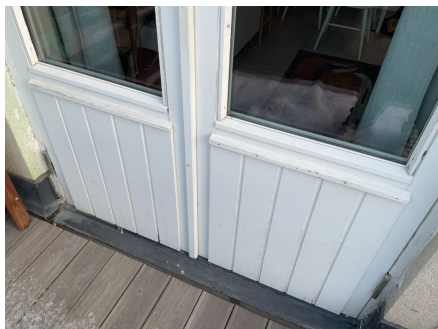
Dørene bærer preg av slitasje.

Slitasje på dører.

- Det må foretas tiltak for å lukke avviket.

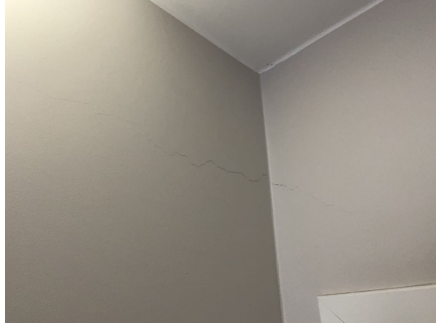
- Det er påvist skader på overflater.

Sprekk i overflater på vegg på ene soverom.

- Gjennomføre ytterligere undersøkelser og foreta utbedring av skade.

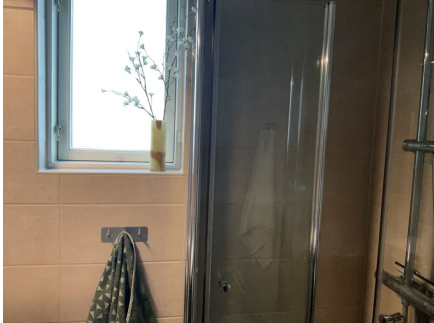
- Det er vindu/dør med ikke fuktbestandige materialer i våtsonen (ved vask, dusj, badekar, osv.), løsningen eller byggematerialet er uegnet

Vindu plassert i våtsone.

- Uegnede materialer må fuktbeskyttes/utskiftes.

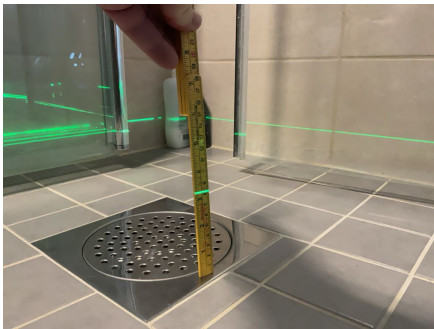
Målt fall til sluk: 31mm.

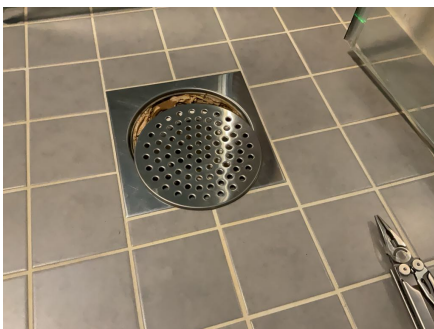
Kontroll av sluk.

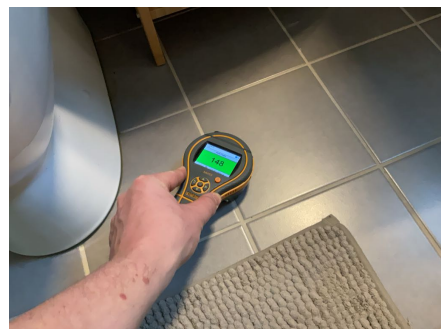
Med enkle fuksøk ble det ikke registrert unormale verdier.

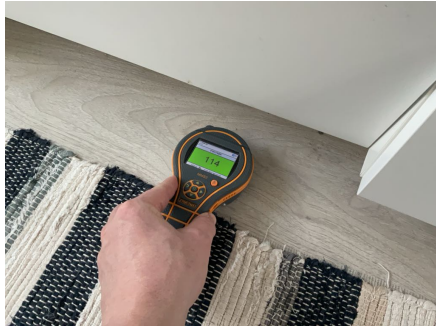
Med enkle fuktsøk ble det ikke registrert unormale verdier.
