# Tilstandsrapport

Enebolig

Butjernåsen 44, 1954 SETSKOG

Befaringsdato: 23.01.2025

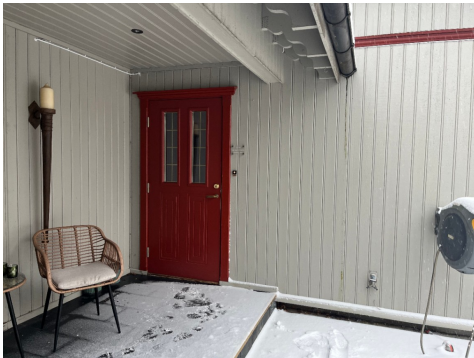
Takrenne over inngangsparti har lekkasje ved vegg.

Tegn på lekkasje fra takrenne.

Takrenne bør tettes.

**Kostnadsestimat: Ingen umiddelbar kostnad**

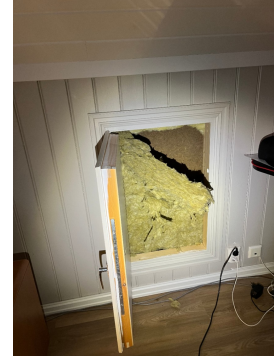
Luker til kneloft er tett med vindtettplate.

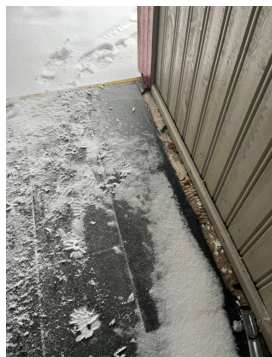
- Rekkverket er for lavt i forhold til dagens krav til rekkverkshøyder.
- Det er påvist andre avvik:

Fliser har løsnet og fjernet.

**Kostnadsestimat: Under 10 000**

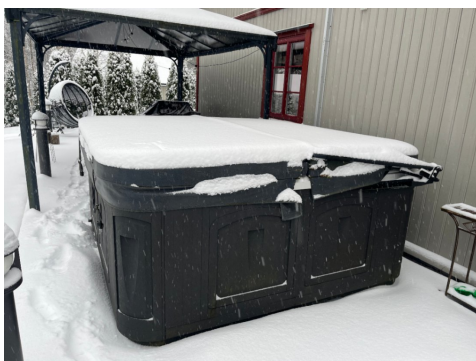
På terrassen er det plassert to paviljonger og en Jacuzzi.  
Iht. eier er disse i orden.

Jacuzzi og paviljong.

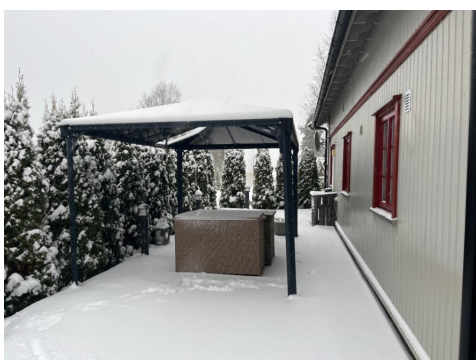
Paviljong.

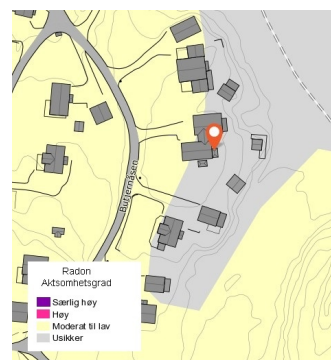
Eiendommen ligger i et område som NVE Radon aktsomhetskart er definert med "moderat til lav" og "usikker" aktsomhetsgrad.

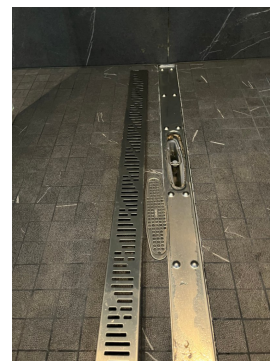
Rennesluk midtstilt i dusjnisse med synlig membranmansjett.

Sluk i dusjnisse.

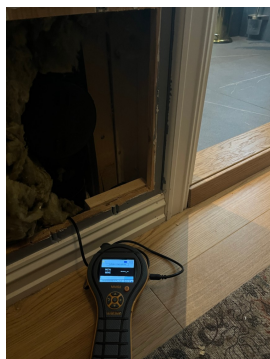
Hulltaking er ikke nødvendig da det er inspeksjonsluke fra gang mot bad i våtsone til servant og fuktmåling er foretatt der. Fuktmåling i trevirke viste normale verdier.

Fuktmåling uten avvik. Ved målinger under 7,8 % vil displayet ikke vise resultat.

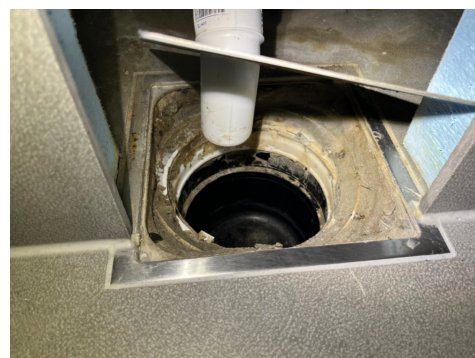
Plastsluk med synlig membranmansjett i ytterkant av badekar. Membran/tettesjikt av smøremembran med dokumentasjon.

Sluk i ytterkant av badekar.

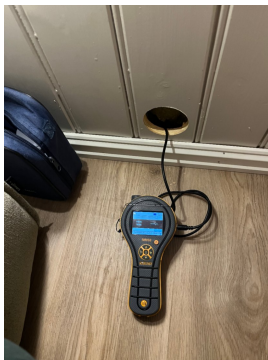
Hulltaking er foretatt i loftstue mot våtsone til badekar. Fuktmåling i trevirke viste normale verdier.

Fuktmåling uten avvik.  
Ved målinger under 7,8 % vil displayet ikke vise resultat.

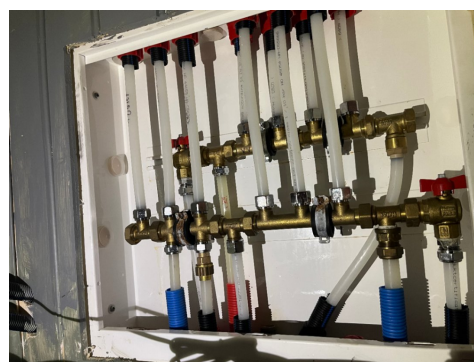
Synlige vannrør av plast med rør-i-rør system, fordelerskap med stoppekran og drenering er plassert gang. Det er montert lekkasjestopper i rommet. Innmat til fordelingskap er skiftet og montert lekkasjestopper i 2023.

Fordelerskap med stoppekran, funksjonstestet ok.

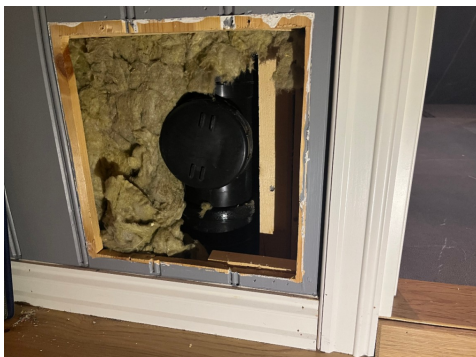
Synlige avløpsrør av plast. Stakeluke for avløp i gang, avløpslufting er ført over tak etter det som kan observeres utvendig på tak.

Stakeluke i vegg mot bad.

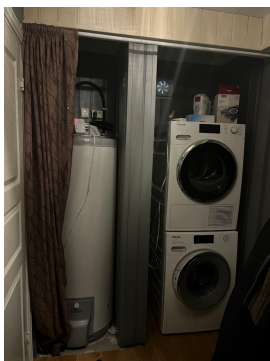
Vaskemaskin, varmtvannsbereder og fordelerskap er plassert i gang 1. etasje.  
Iom rommet ikke er bygget som våtrom, er det montert lekkasjestopper for å hindre skadet ved en eventuell lekkasje.  
Det er montert fuktstyrt elektrisk vifte i yttervegg.  
Iht. eier et det lagt i varmtvann til vaskemaskin, som et energi besparende tiltak.

Nisjer til bereder og vaskemaskin.
