Tilstandsrapport

Rekkehus

Råvarden 58, 5239 RÅDAL

Befaringsdato: 22.10.2024

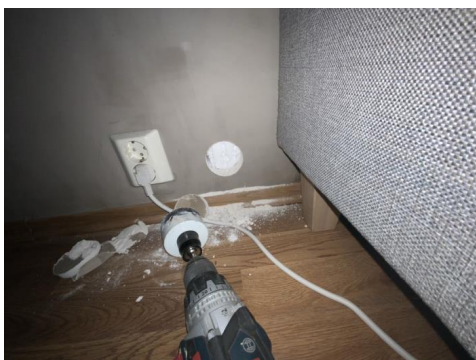
Bad, soverom og vaskerom ligger delvis under terreng. Veggene er bygget opp med to lag gips på skumplast elementer.

Det er boret hull i yttervegg i soverom. Det ble ikke registrert unormale fuktverdier.

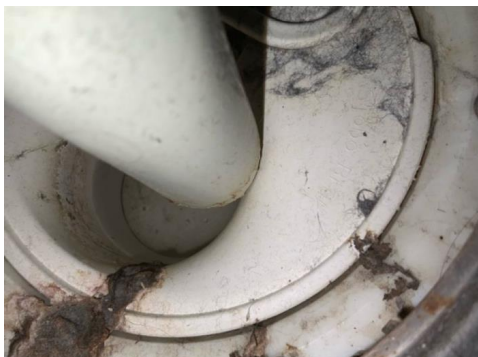
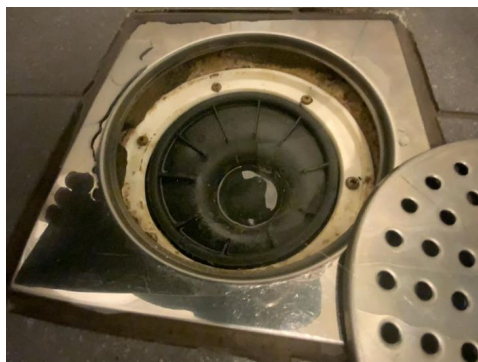
Klemring og membran er synlig i plastslukene.

- Mer enn halvparten av forventet brukstid er passert på membranløsningen.

Badet er ca 22 år gammelt.

Tilstandsgrad 2 er valgt, da mer enn halvparten av forventet brukstid er oppbrukt for membranen.

Montering av dusjkabinett anbefales.

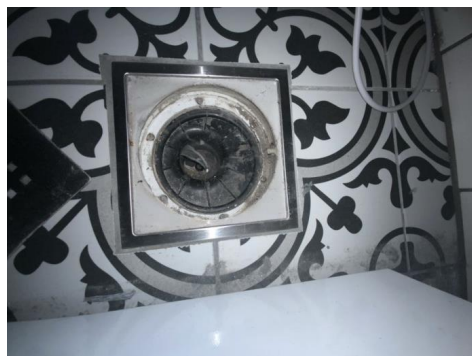
- Det er påvist at høydeforskjell fra topp slukrist til gulv/synlig topp membran ved dørterskel er mindre enn 25 mm.
- Det er påvist avvik i fallforhold til sluk i forhold til krav i forskrift på byggetidspunktet.

Tilstandsgrad 2 er valgt, da mer enn halvparten av forventet brukstid er oppbrukt for membranen.

Det er ikke behov for tiltak. Våtrommet fungerer med dette avviket.

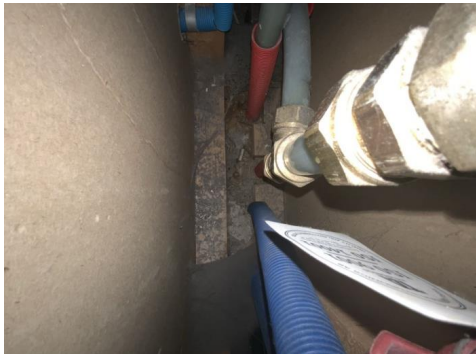
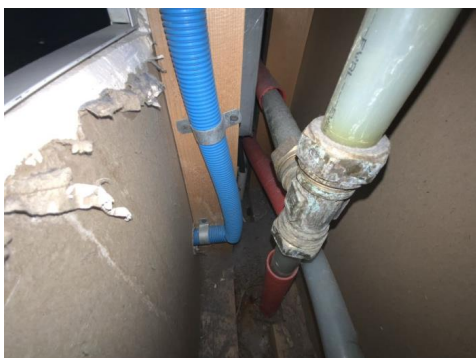
Hulltaking er ikke foretatt. Vegger med installasjoner er mot bad og mot yttervegger. Vegg mellom bad og vaskerom er kontrollert i eksisterende luke for inntaksrør. Det ble ikke registrert unormale fuktverdier.

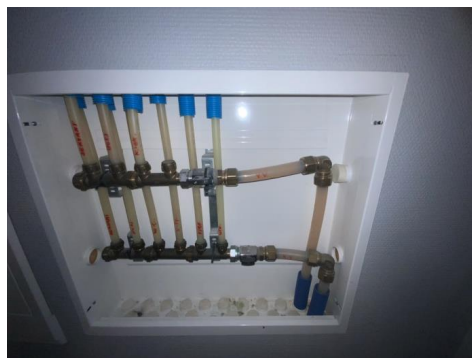
Vannledninger av rør-i-rør-utførelse.

Det ble ikke registrert lekkasje i rørfordelerskap. Rørfordelerskapet bør kontrolleres regelmessig.

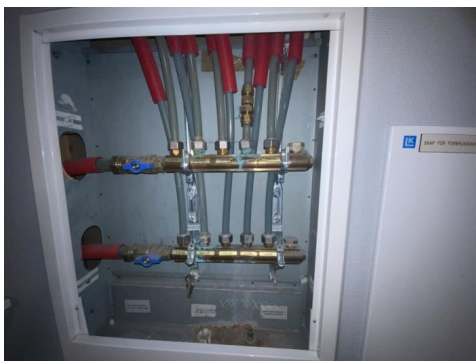
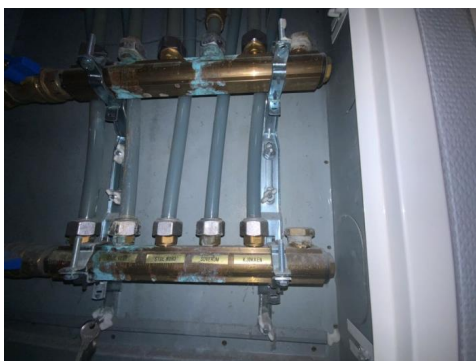
Skap for gulvvarme.

Det er ikke behov for strakstiltak, men fordelerskapet må kontrolleres regelmessig.

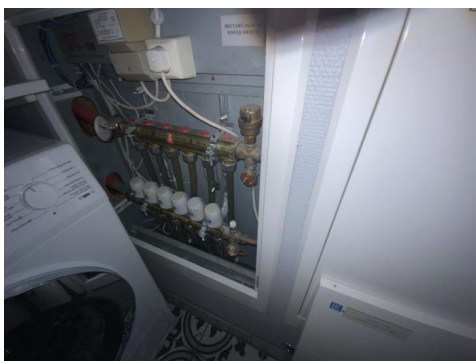
Skap for radiatorvarme
