# Tilstandsrapport

3-roms andelsleilighet i 2. etasje.

Nordlandsveien 16 B, 8624 MO I RANA

Befaringsdato: 15.07.2025

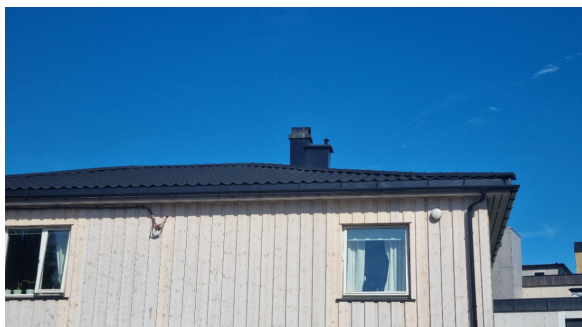
Taktekke fra 2024

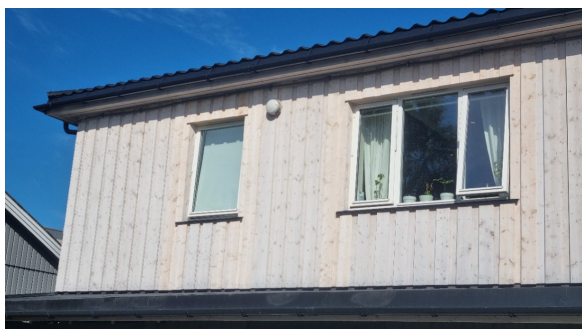
Veggene har reisverkkonstruksjon fra byggeår. Yttervegger er utvendig tekket med stående bordkledning. Bordkledningen på fasaden mot sørøst er fra 2024, mens øvrig bordkledning oppgis i tidligere salgsoppgave å være fra ca. 1993.

Bordkledning på fasade mot sørøst er planlagt overflatebehandlet i regi av borettslaget ila. sommeren 2025.

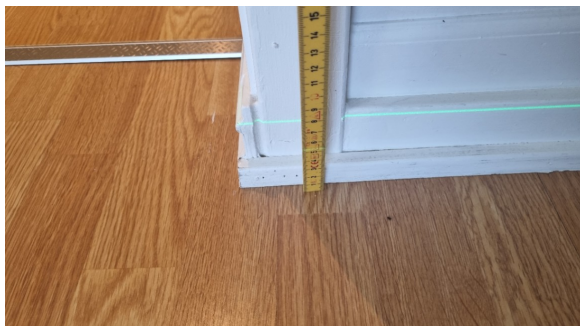
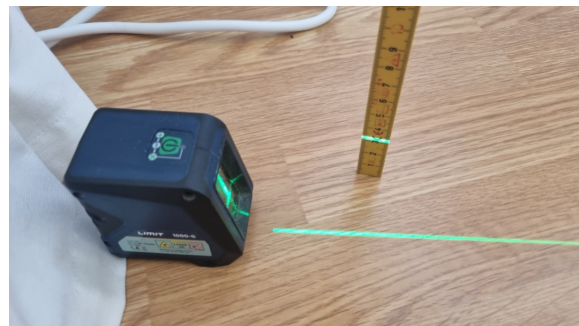
- Det er målt høydeforskjell på mellom 15-30 mm gjennom hele rommet. Tilstandsgrad 2 gis med bakgrunn i standardens krav til godkjente måleavvik.
- Målt høydeforskjell på mellom 10 - 20 mm innenfor en lengde på 2 meter. Tilstandsgrad 2 gis med bakgrunn i standardens krav til godkjente måleavvik.

Kontroll av planavvik.

- For å få tilstandsgrad 0 eller 1 må høydeforskjeller rettes opp. Det vil imidlertid sjelden være økonomisk rasjonelt som et enkeltstående tiltak i en bolig som dette. Dersom boligen en gang skal renoveres, kan man vurdere slike tiltak.

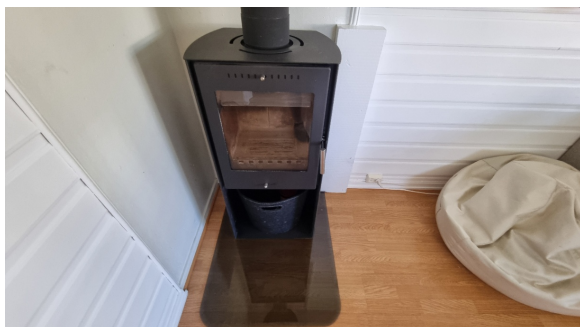
Vedovn og stålpipe er fra 2023, og ble montert i regi av borettslaget.

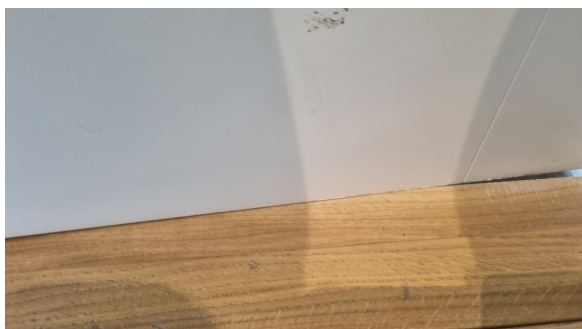
- Det er påvist avvik som tilsier at det bør foretas tiltak på enkelte dører.
- Enkelte av innvendige dører har en del slitasje.

Enkelte dører subber mot karm/terskel.

- Enkelte dører må justeres.

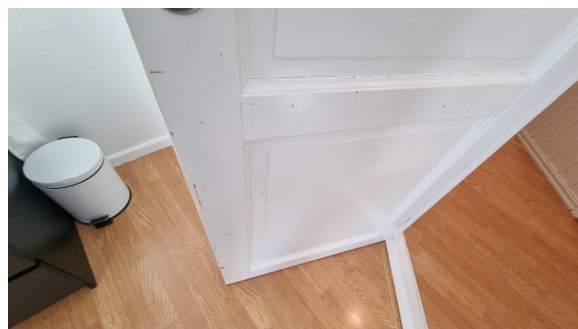
Enkelte av innvendige dører har noe slitasje.

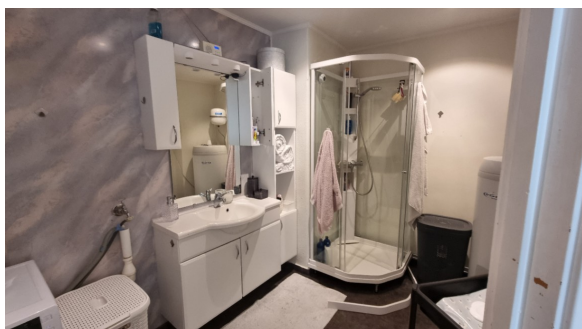
Takstingeniøren har gitt badet tilstandsgrad TG 3 basert på kommunens krav om at det må totalrenoveres og bygges opp i henhold til TEK17. Dette arbeidet må gjennomføres innen begynnelsen av 2026 for at leiligheten skal få brukstillatelse. Hulltaking ble ikke gjennomført, da det allerede foreligger krav om totalrenovering av badet for å oppnå brukstillatelse.

Badet må renoveres og bygges opp i henhold til gjeldende krav i TEK17.

Kostnadsestimatet for renovering av badet kan variere betydelig, avhengig av valg av materialer og hvilket firma som engasjeres for å utføre arbeidet.

**Kostnadsestimat: 100 000 - 300 000**

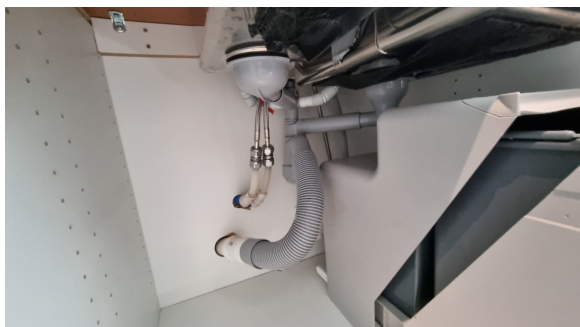
Det er ikke påvist tegn på at det er montert lekkasjedeteksjon ved oppvaskmaskin/oppvaskkum, dette er et krav på kjøkkenet ut ifra alder.

- Det bør monteres lekkasjedeteksjon ved oppvaskmaskin/oppvaskkum.

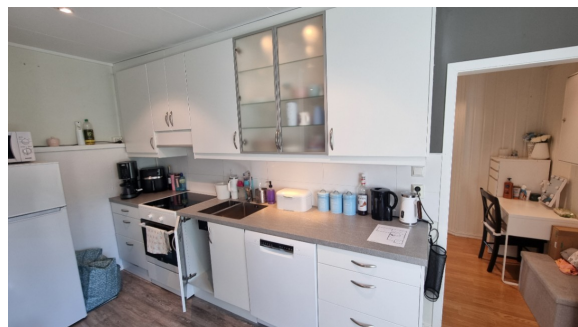
Oversiktsbilde av kjøkkeninnredning.

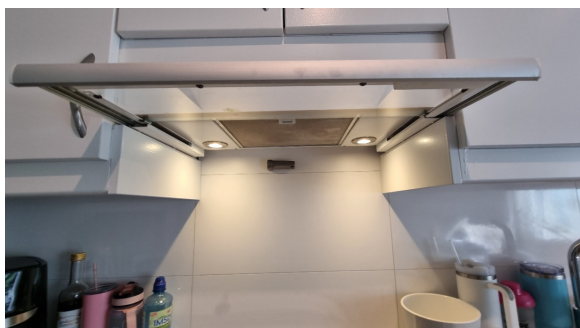
Ventilator.

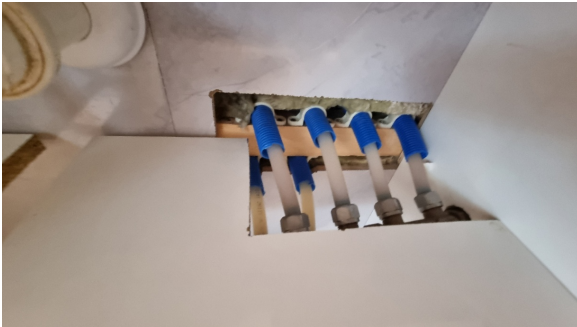
Fordelerstokk plassert i servantskap på bad.

Ved renovering av bad må det påregnes kostnader ifm. utskifting eller omlegging av vannrør.

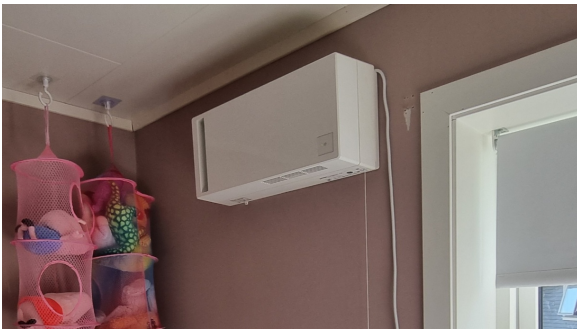
Miniventilasjon

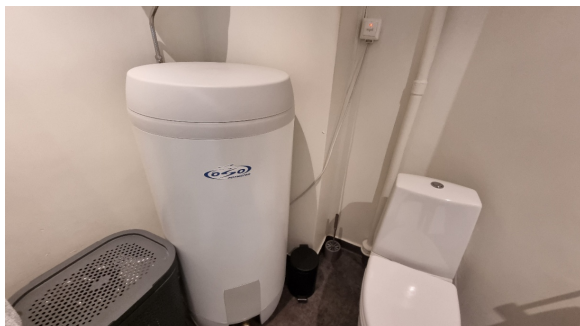
Varmtvannsbereider fra 2016.

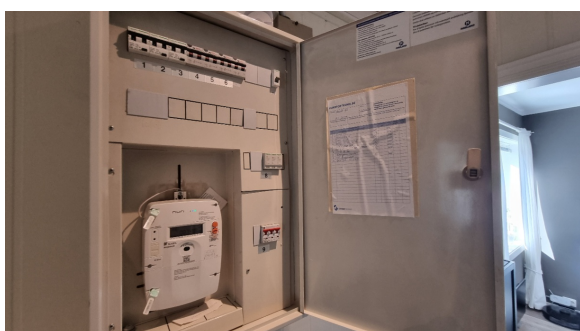
Det foreligger ikke samsvarserklæring for arbeider utført etter 01.01.1999. (TG2)

El-skap.

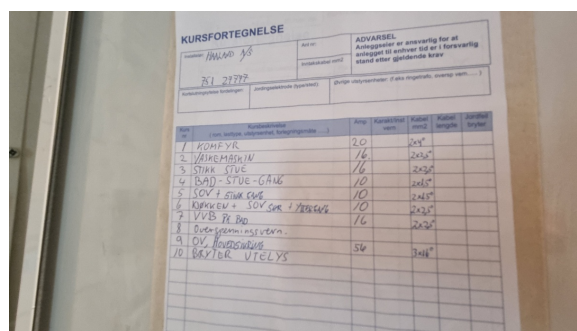
Kursfortegnelse.

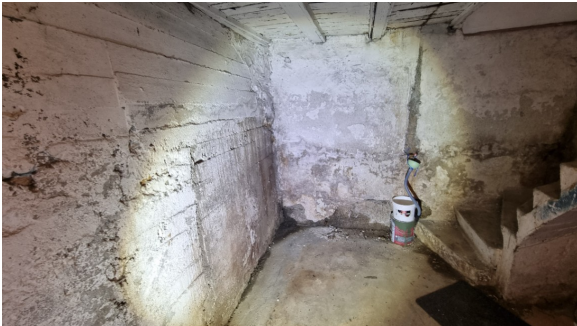
**! Tomteforhold > Fuktsikring og drenering**  
Det er ut ifra observasjoner konstatert at drenering/tettesjikt har funksjonssvikt/svært begrenset effekt.

Eier opplyser om at det kan forekomme vanninntrenging i perioder med mye nedbør.

Eier opplyser at borettslaget planlegger å skifte ut dreneringen. Kostnadsestimat er for den summen som eier opplyser om at respektive leilighet får i påslag på fellesgjelden.

**Kostnadsestimat: 10 000 - 50 000**
