# Tilstandsrapport

Enebolig

Litlamo 15, 4200 SAUDA

Befaringsdato: 15.09.2025

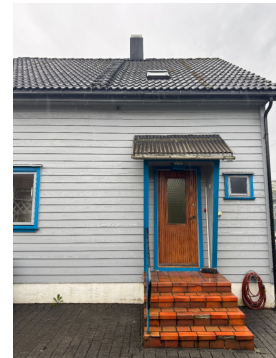
Det ble avdekket spredte råteskader, endel i nedre kant og ellers litt rundt vinduer m.m. Ingen lufting og det mangler museband.

- Det er påvist spredte råteskader i bordkledningen.
- Det er ingen eller liten lufting i nedre kant av kledning mot grunnmur.

- Råteskadet trekledning må skiftes ut.
- Råteskader i bordkledningen kan fortsette å utvikle seg både i tillegg til bordkledning og til bakenforliggende veggkonstruksjon, dersom en ikke foretar tiltak.
- Det bør foretas tiltak for å bedre lufting av kledningen.

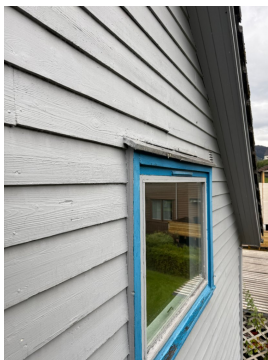
- Det er påvist avvik rundt innsettsdetaljer.
- Det er påvist noen glassruter som er punktert eller sprukne.
- Karmene i vinduer er slitte og det er sprekker i trevirket.
- Vinduene har råteskader.

- Vinduer med råteskader må erstattes med nye.
- Vinduer med punkterte/sprukne glass må påregnes skiftes ut, enten hele vinduet eller kun selve glassene.

Vinduer med TG3 må påregnes utskiftet.

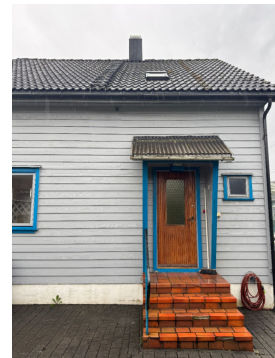
Det er betongtrapp ved hovedinngang. Den har fliser med noen sprekker. Rekkverk på den ene siden. Det mangler rekkverk på den andre siden. Det skal være rekkverk på begge sider.

- Rekkverk må monteres for å lukke avviket.

Fliser må utbedres for å lukke avviket.

Rekkverk må monteres på en side.

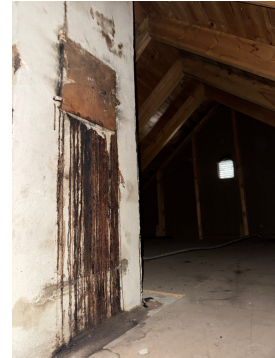
Tak-konstruksjon av sperr og sutaksbord. Det er kaldt, uisolert loft med gulv, noen fuktskjolder. Det ble avdekket en del renning fra feieluke.

Rennemerker på fra feieluke

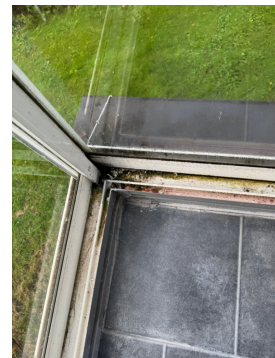
Det ble avdekket lekkasje i vinduene, det ligger vann i vinduskarmene som er av metall. Det er rennemerker i taket inn mot limtre drager, som tyder på lekkasje eller kondens. Dette må sjekkes nærmere. Vann kan renne inn på gulvet og føre til fukt og råteskader.

Lekkasje i vinduer i vinterhage

Det må sjekkes nærmere. Eventuell lekkasje må utbedres.

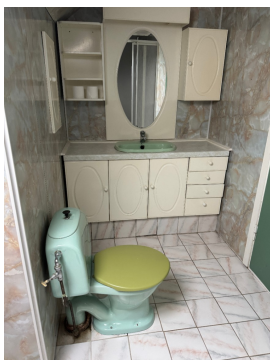
Bad 2.etg.

Det er fliser på gulvet og Baderomspanel på vegger fra 80-tallet. Det er ingen membran som er brettet ned i slukhullet. Her er det fare for lekkasje. Det er i tillegg stive kobberrør. Det er baderomsmøblement, toalett og dusjkabinett fra 1980-tallet.

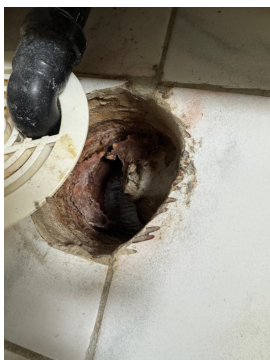
Sluk på bad 2.etg.

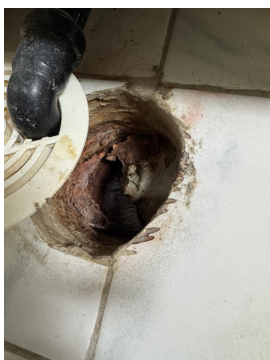
Ikke membran i sluk

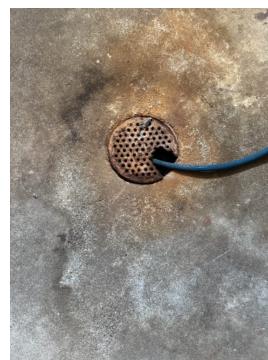
Betonggulv, betongvegger, yttervegg er foret ut og panelt med 70-talls panel. Den har vannskade. Rusten sluk i gulvet kan føre til at sluken tetter seg.

Sluk i vaskekjeller

- Våtrommet må totalrenoveres. Alle forhold med tettesjikt, våtsone, sluk m.m. må dokumenteres.

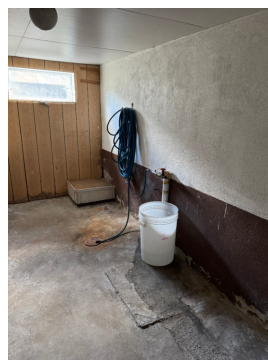
Vaskekjeller

Det er mur, så hulltaking er ikke foretatt. Men det ble avdekket fuktskader på panel inne på vaskerommet mot yttervegg.

Yttervegg på vaskerom er utført med panel som har synlige fuktskader.

- Dersom tiltaket ikke utføres er det fare for ytterligere skadeutvikling. Panel bør rives på vaskerommet.
