# Bergevikvegen 33 4110 FORSAND

## Tilstandsrapport Eierskifte

Boligtype: Enebolig

Byggeår: 1983

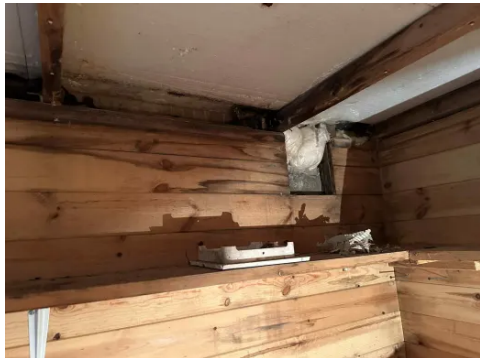
### 6.1 Drenering

Dreneringen / fuktsikring har nådd en alder som gjør tettheten usikker i tiden som kommer. Normal brukstid for en drenering anslås til å være ca 30 år.

Taknedløp er avsluttet over terreng. Det er ikke fall på terreng og grunnmur får en stor fuktbelastning fra takvann.

Det er tidligere vert vannintregning i sportsbod og høyde fuktverdier ved fuktmåling i forbindelse med hulltaking se punkt "rom under terreng" for mer info.

Drenering, grunnmursplast og klemlist anbefales skiftet.

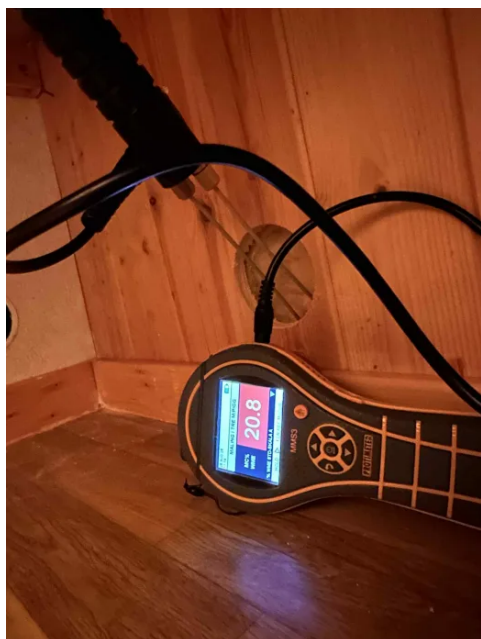
## 6.4 Rom under terreng

| Ved fuktmåling i treverk i forbindelse med hulltaking, måles et fukttinnhold som er over faregrensen for utvikling av skader. | |

Alt av organiske materialer mot murflater bør fjernes. Eventuell ny oppbygging kan vurderes etter utbedring av drenering.

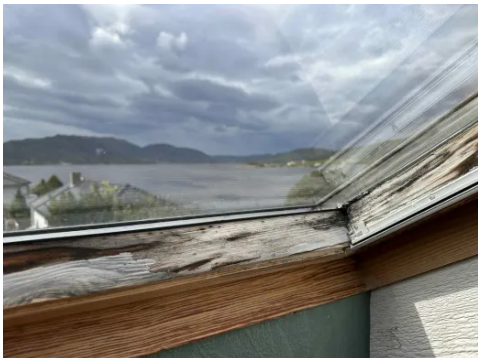
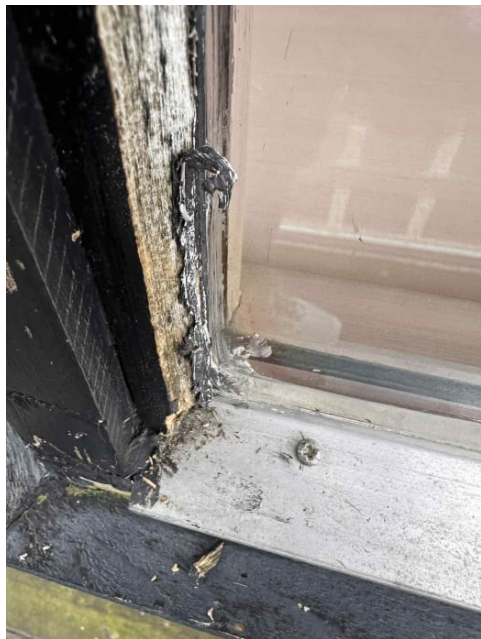
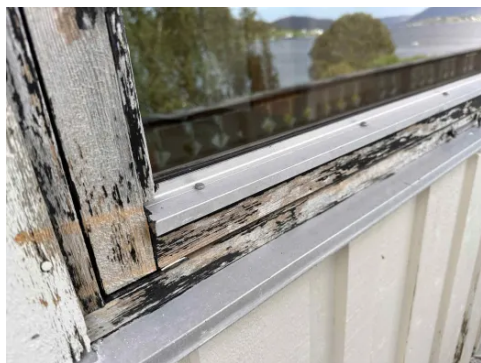
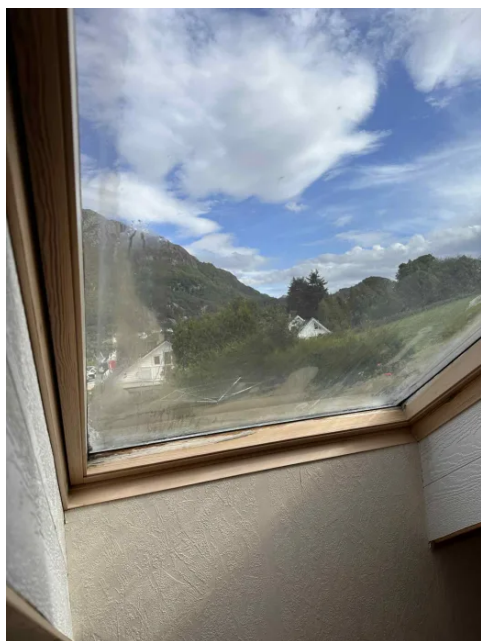
## 6.6 Vinduer og dører

Det registreres stedvis tegn etter innvendig kondens, punkterte glass i velux takvindu og på vaskerom, slitte / råteskader i vinduskarmer og dører.

Anbefaler å bytte punkterte / råteskadet vindu, overflatebehandl slitte vinduskarmer / dører. Det må påberegnes bytte av samtlige vinduer / dører over tid.

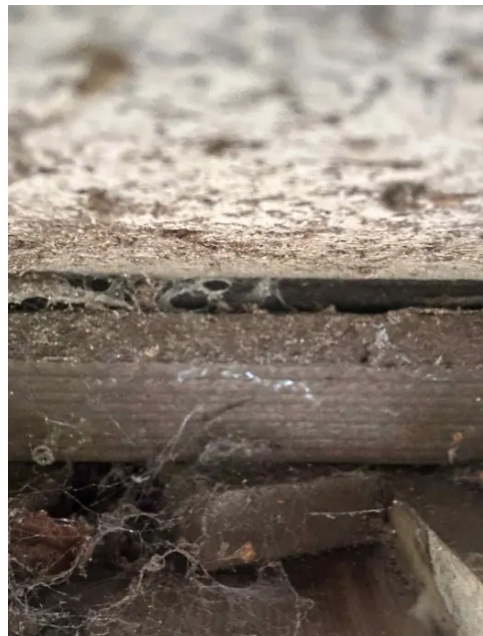
## 6.7 Yttervegger

| Det registreres stedvis sprekker / slitte overflater i trekledning og det er benyttet klosser som musesperre bak kledning. Dette har medført stedvis redusert lufting. | |

| Anbefaler å bytte kledning med sprekker, overflatebehandle slitte overflater i trekledning og utbedre musetetting / lufting mellom veggkonstruksjon og kledning. | |

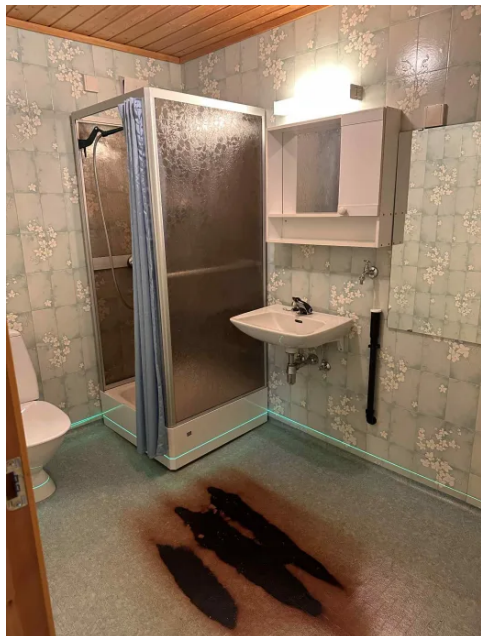
## 6.27 Våtrom: Bad u etg.

TG-3 pga. Svimerker i gulv. ikke tilfredstillende fall til sluk, ikke tilfrdstillende tettesjikt, dør tar i karm og kun naturlig ventilasjon.

Det er behov for totalrenovering av våtrommet!

Anbefaler å renovere badet med ny slukløsning, flytte tilstrekkelig fall til sluk, nytt tettesjikt i våtsoner, nytt mekanisk avtrekk og nye baderomsmøbler.
