# Tilstandsrapport

Fritidsbolig

Frøyna 32, 4990 SØNDELED

Befaringsdato: 24.04.2025

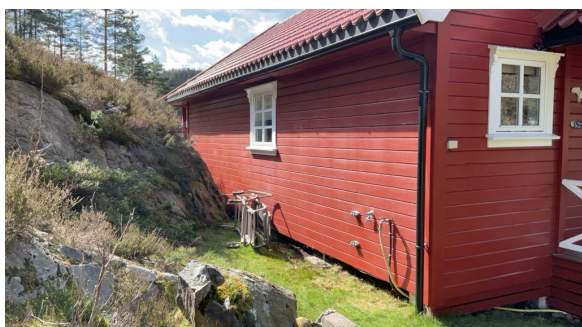
### Nedløp og beslag

- Det mangler tilfredsstillende adkomst til pipe for feier.

Feieren kan forlange at det blir montert stigetrinn.

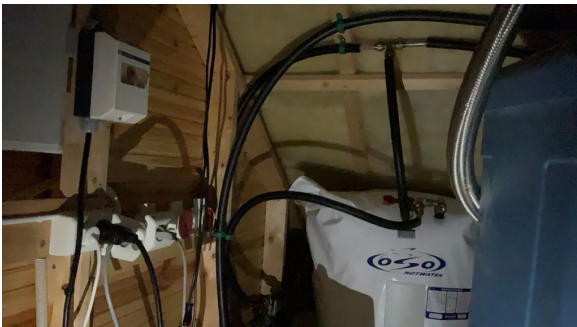
## TG IJU Takkonstruksjon/Loft

- Hele takkonstruksjonen er gjenbygget. Det er ingen mulighet til vurdering utover alder og observasjoner fra underliggende etg.

Kun en mindre del er tilgjengelig for inspeksjon (ved teknisk rom).

TGIU sette pga. manglende mulighet for kontroll.

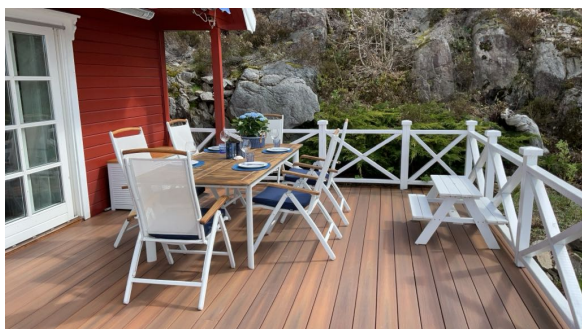
## TG 2 Balkonger, terrasser og rom under balkonger

- Åpninger i rekkverk er ikke i henhold til krav i dagens forskrifter.
- Rekkverket er for lavt i forhold til dagens krav til rekkverkshøyder.

- Det er ikke krav om utbedring av rekkverkshøyde opp til dagens forskriftskrav.
- Det er ikke krav om utbedring av åpninger i rekkverk til dagens forskriftskrav.

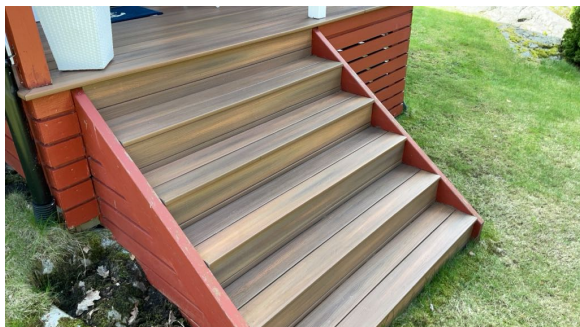
## TG 3 Utvendige trapper

- Det er ikke montert rekkverk.

Der det er mer enn 50 cm fra dekke til terreng, skal det ihht. byggeforskriftene være rekkverk.

- Rekkverk må monteres for å lukke avviket.

**Kostnadsestimat: Under 10 000**

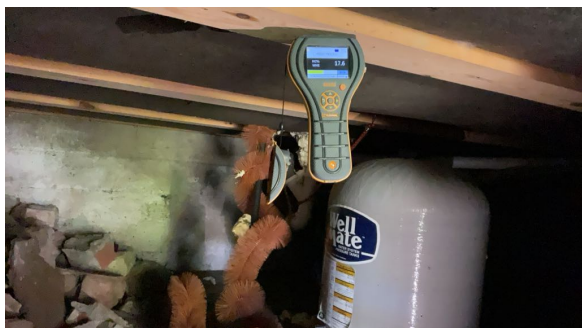
## TG 2 Kryp Kjeller

- Det er ikke adkomst til deler av krypkjelleren. Kryp kjeller er kun vurdert i tilgjengelige deler. Kryp kjeller regnes for å være en risikokonstruksjon som er utsatt for fukt- og råteskader i bunnsvill, trebjelkelaget og andre tilstøtende konstruksjoner, på grunn av fuktighet fra grunnen og kondensering ved temperaturforskjeller. Selv om det ikke er avdekket tegn på skader, betyr ikke dette nødvendigvis at det ikke foreligger skader i eller i forbindelse med krypkjelleren.
- Det er avvik:

Det ble målt fukt på 17,5 % i tilgjengelig krypkjeller. Verdier over 18 % kan gi forhold der mugg/sopp kan utvikle seg.

- Vær oppmerksom på denne risikoen, overvåk tilstanden og undersøk dette nærmere, helst med hjelp av en fagkyndig.

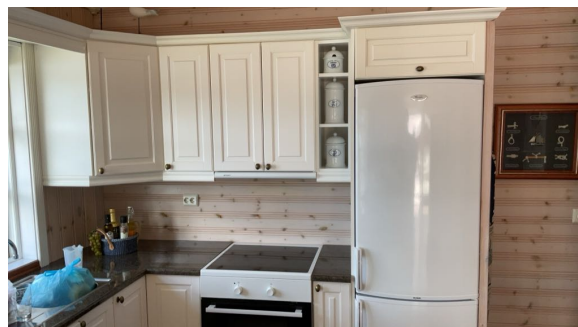
#### TG 2 Avtrekk

- Det er kun kullfilterventilator på kjøkkenet og heller ikke andre forserte/mekaniske avtrekksløsninger fra kokesonen.

- Om mulig bør det etableres mekanisk/forsert avtrekk ut fra kokesonen.
