# Tilstandsrapport

Enebolig

Bårdsetvegen 122, 2390 MOELV

Befaringsdato: 24.04.2025

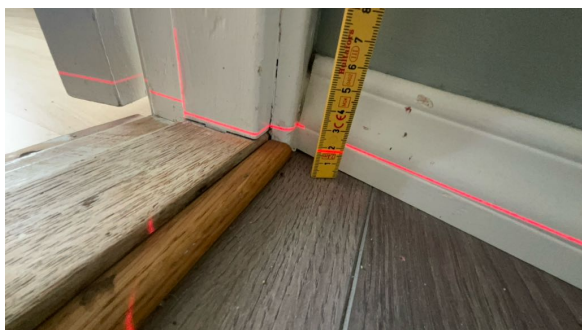
- Målt høydeforskjell på mellom 10 - 20 mm innenfor en lengde på 2 meter. Tilstandsgrad 2 gis med bakgrunn i standardens krav til godkjente måleavvik.

Skjevheter i etasjeskiller, dette er normalt byggeåret tatt i betraktning. Helningsavvik på 18 mm ble målt i loftstue. Eldre bygg har tradisjonelt blitt bygget med grunnere fundamentering, skjevheter og bevegelser med årstider er ikke unormalt. Tilstandsgrad gis pga. nevnte forhold.

Helningsavvik på 18 mm ble målt i loftstue.

- For å få tilstandsgrad 0 eller 1 må høydeforskjeller rettes opp. Det vil imidlertid sjelden være økonomisk rasjonelt som et enkeltstående tiltak i en bolig som dette. Dersom boligen en gang skal renoveres, kan man vurdere slike tiltak.

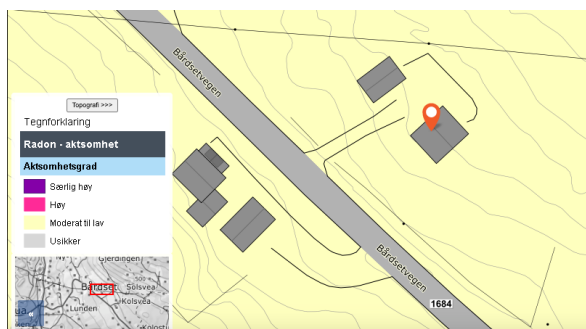
Kartet kan ikke benyttes til å forutsi radon-konsentrasjonen i enkeltbygninger. Den eneste måten å få sikker kunnskap om radon i en bygning, er å gjennomføre en måling. Radon skal måles mellom midten av oktober og midten av april, og skal foregå over et tidsrom på minst to måneder. Se mer info på <https://www.huseierne.no/alt-om-bolig/inneklima/radon-maling-i-boliger/>.

- Det bør gjennomføres radonmålinger.

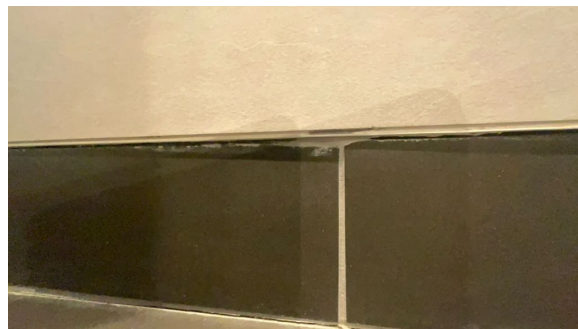
- Det er vindu/dør med ikke fuktbestandige materialer i våtsonen (ved vask, dusj, badekar, osv.), løsningen eller byggematerialet er uegnet

Manglende silicon mellom topp sokkelfils og bunnprofil på våtromsplate.

- Det må gjøres tiltak for å lukke avviket.
- Uegnede materialer må fuktbeskyttes/utskiftes.

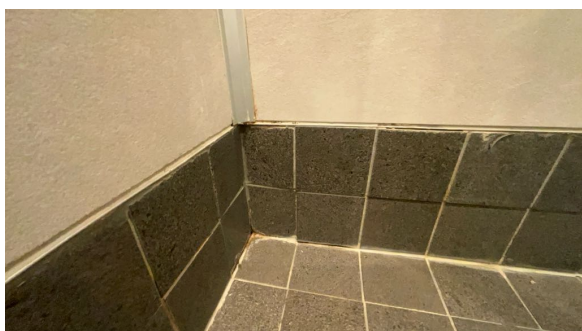
Ujevnheter på i sokkel fils i dusj.

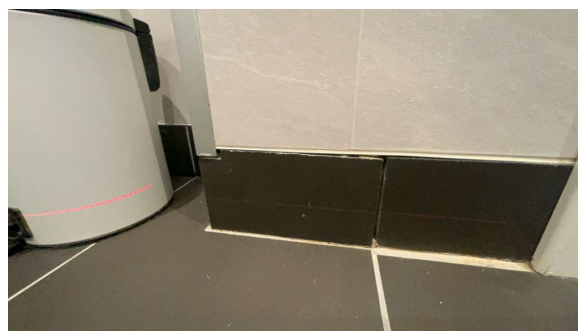
Manglende fugemasse på sokkelflis.

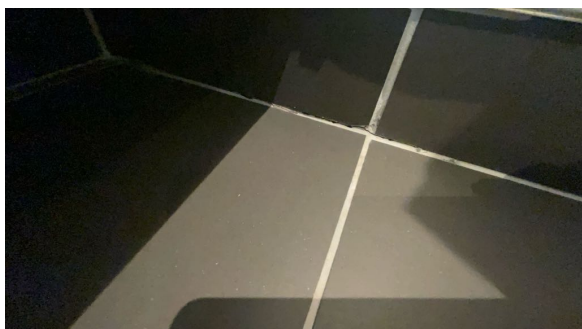
Sprekker/riss i fuger registrert. Sprang i enkelte flisfuger. Tilstandsgrad gitt pga. nevnte forhold.

Sprekker/riss i fuger registrert.

- Det må foretas utbedring av fallforhold.

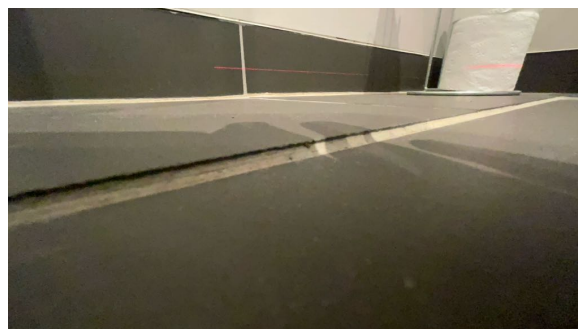
Sprang i enkelte flisfuger.
