# Tilstandsrapport

Boligbygg med flere boenheter

Stretet 1 B, 7200 KYRKSÆTERØRA

Befaringsdato: 03.09.2025

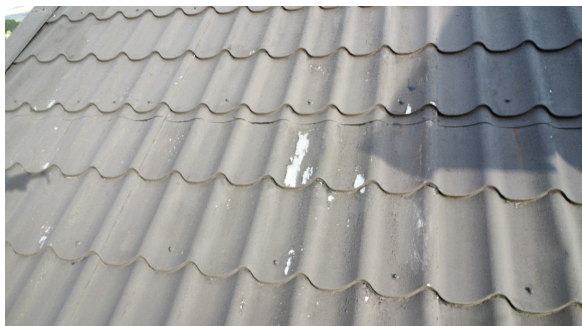
- Det er noe synlig rust/avskaling av lakk på takplater

Lakkslipp på takplater

- Overvåk tilstanden jevnlig. For å få tilstandsgrad 0 eller 1 må tekingen skiftes ut, men tidspunktet for når dette er nødvendig er vanskelig å si noe om.
- Når takteking og undertak begynner å bli gamle, øker risikoen for lekkasjer, noe som kan føre til omfattende og kostbare reparasjoner av underliggende konstruksjoner dersom en ikke foretar tiltak på konstruksjonene før dette oppstår.

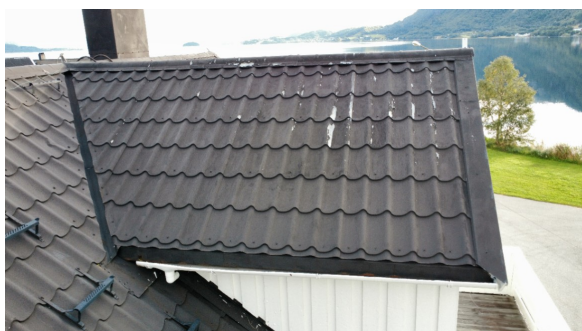
Lakkslipp på takplater

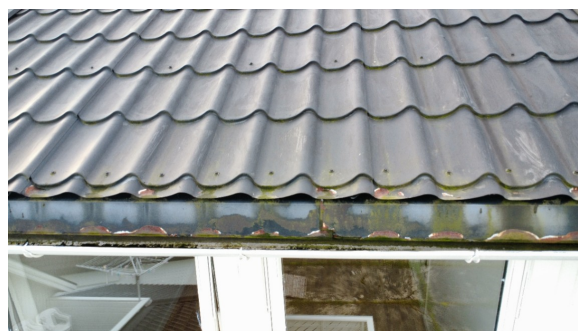
Lakkslipp/rust i forkant av takplater og raftebeslag

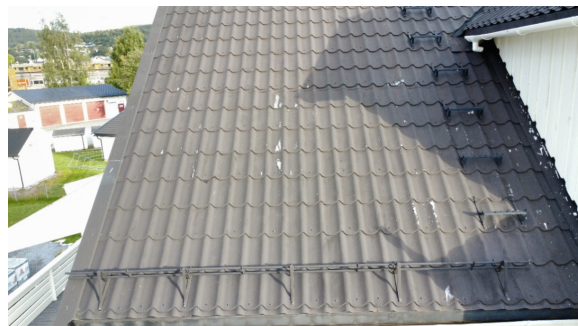
- Mangler snøfangere på takoppløft
- Takstige er ikke montert i henhold til monteringsanvisning
- Synlig rust/avskalling/misfarging på beslag

Takstige er ikke montert i henhold til monteringsanvisning

- Det er ikke krav om utbedring av snøfangere opp til dagens krav.
- Overvåk tilstanden jevnlig. For å få tilstandsgrad 0 eller 1 må beslag/renner/nedløp skiftes ut, men tidspunktet for når dette er nødvendig er vanskelig å si noe om.
- Takstige og taktilbehør bør monteres i henhold til monteringsanvisning.
- Lokal overflatebehandling av rust/avskaling av lakk er anbefalt for å øke beslagenes levetid.
- Det er ikke krav til montering av snøfangere eller takstiger om ikke bygningsrådet har gitt pålegg om det.

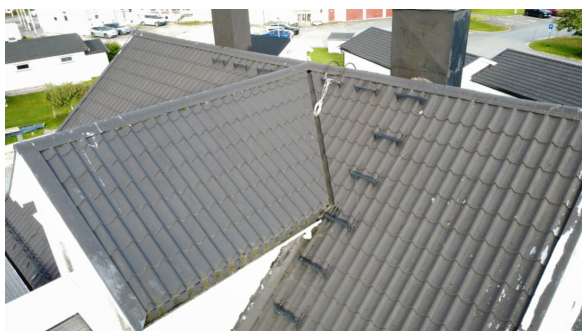
Takstige er ikke montert i henhold til monteringsanvisning

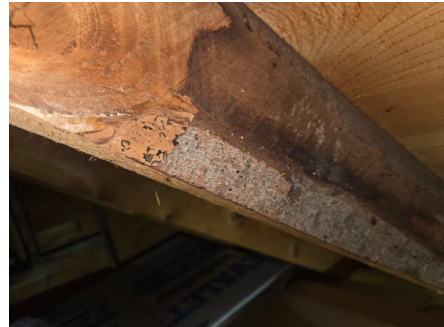
- Det er begrenset/dårlig ventilering av takkonstruksjonen.
  - Det er avvik:
    - Deler av takkonstruksjonen er gjenbygget. Det er ingen mulighet til vurdering utover alder og observasjoner fra underliggende etg.
    - Det er ikke kjent hvilket type undertak som er benyttet, det er avgjørende for hvordan løsning med lufting skal utføres på loft.
- Info: Diffusjonsåpent så kan det isoleres helt ut mot raft ved overgang tak/vegg. Damptett så må det være luftespalte. Isolering må utføres i henhold til produsentenes anvisninger.
- Det er sirkelrunde 1-2 mm store hull i takkonstruksjon som følge av stripet borebille.
  - Det er påvist fuktskjolder/misfarging i takkonstruksjonen.

Det er sirkelrunde 1-2 mm store hull i takkonstruksjon som følge av stripet borebille.

- Tiltak:
  - Begrenset lufting av takkonstruksjon, men det ble ikke observert tegn til kondens som følge av dette ved kontroll på kaldloft. Men det gjøres oppmerksom på at endret bruk med mer oppvarming kan endre dette. Det anbefales å undersøke muligheten for å få etablert bedre lufting ut mot raftekasser. Evt. så tas dette sammen med takteking.
  - For å redusere faren for skader av stripet borebille bør fukten reduseres. Bekjempelse er reduksjon av fuktighet til under 10%. Ved å opprette fuktsperre mellom kald og varm del samt påse at kaldloftet er godt ventilert.
  - Påviste fuktskjolder i undertak bør holdes under oppsikt over tid og tiltak må vurderes ut fra hvordan dette utvikler seg. Det er ikke målt forhøyde fuktverdier på befaringsdagen.

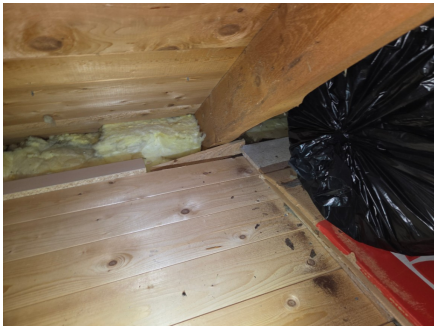
Begrenset ventilering av takkonstruksjonen

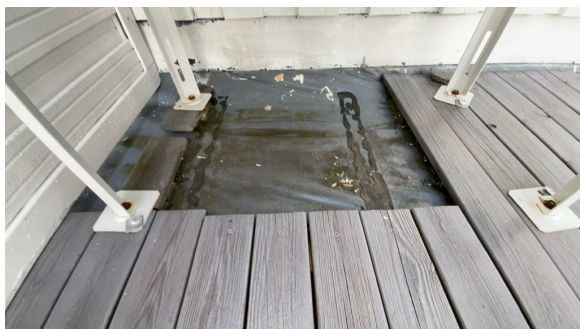
Membran er synlig under varmepumpe

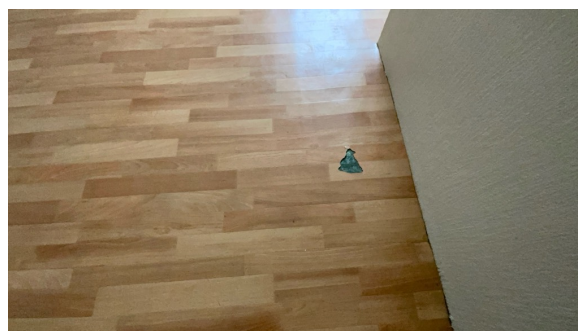
Skade på gulvbelegg inne på soverom 2 loft

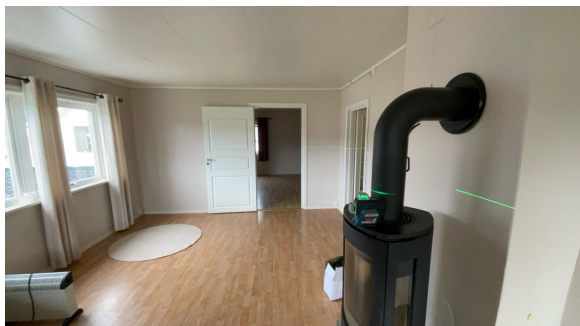
## 2. etasje

- Målt høydeforskjell på over 30 mm gjennom hele rommet. Tilstandsgrad 3 gis med bakgrunn i standardens krav til godkjente måleavvik.

Plassering av laser ved kontroll av stue. Det er målt 34 mm høydeforskjell gjennom rommet. TG 3. Over en avstand på 2 meter er det målt 28 mm fra hjørne ved balkongdør mot senter av rommet. TG 3

**Kostnadsestimat: 50 000 - 100 000**

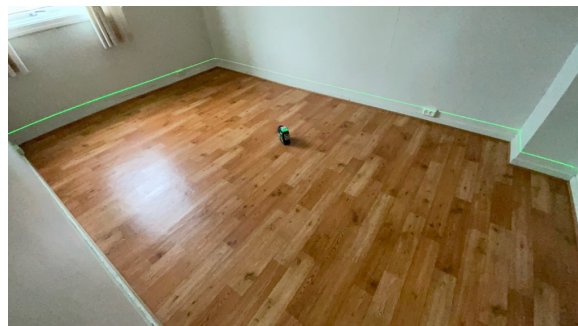
## 2. etasje

Plassering av laser ved kontroll av soverom 1. Det er målt 22 mm høydeforskjell gjennom rommet. TG 2. Over en avstand på 2 meter er det målt 20 mm fra hjørne mot laserplassering. TG 2

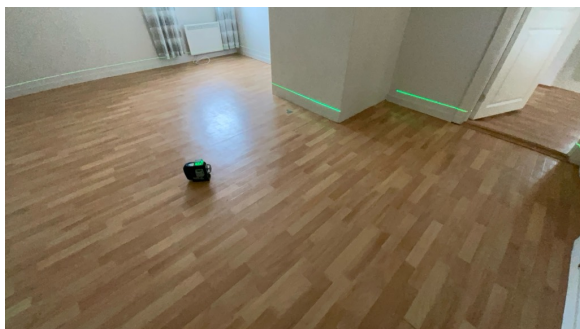
## Loft

Plassering av laser ved kontroll av soverom 2. Det er målt 20 mm høydeforskjell gjennom rommet. TG 2. Over en avstand på 2 meter er det målt 20 mm fra pipe mot nedre ytre hjørne. TG 2

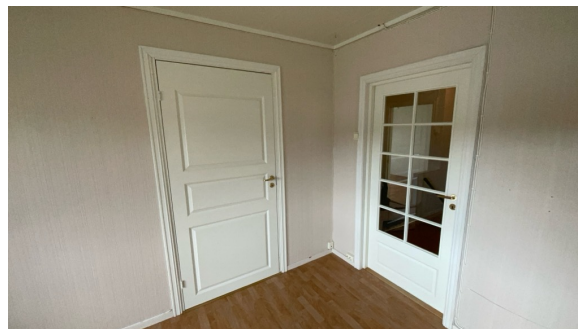
Dør til soverom 2/stue 2 og gang sett fra stue i 2. etasje. Dør til gang tar i karm

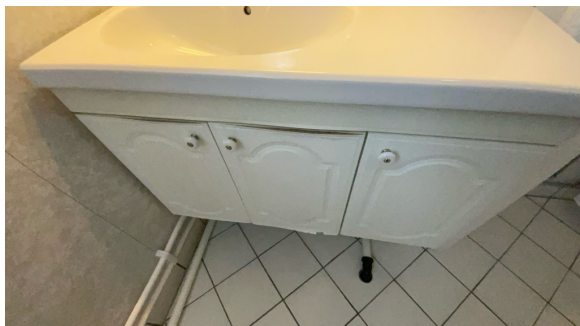
Skade på overflater til innredningen

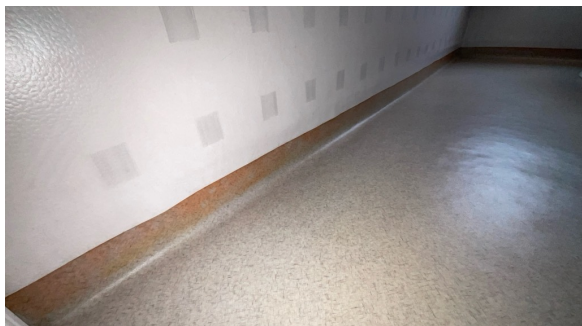
- Det er avvik:
- Misfarging på belegg ved belegg på vegg
- Det foreligger ikke dokumentasjon på montering av varmekabel i gulv

Misfarging på belegg ved belegg på vegg

- Tiltak:
- Ikke behov for tiltak vedrørende misfarging
- Det bør innhentes dokumentasjon på varmekabel fra utførende om det er mulig. Samsvarserklæring på arbeid er ikke fremlagt.

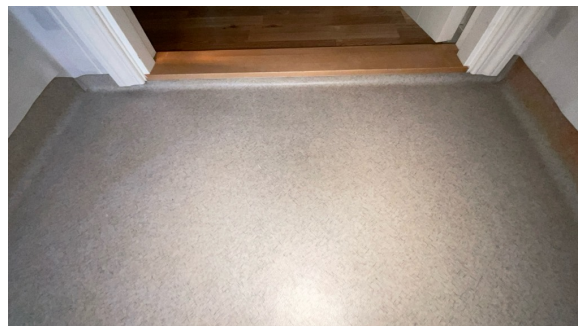
Belegg er ført opp under dørterskel

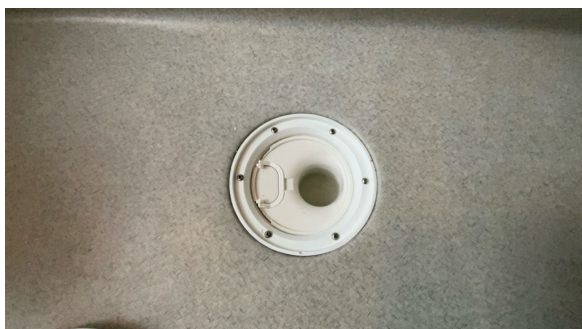
Vinylbelegg er ført ned under klemring i sluk.

- Overvåk tilstanden jevnlig. For å få tilstandsgrad 0 eller 1 må tettesjiktet skiftes ut, men tidspunktet for når dette er nødvendig er vanskelig å si noe om.
- Det er viktig å merke seg at levetiden til en membran varierer basert på kvalitet, installasjon og bruk. Eldre membraner kan bli sprø og sprekke opp, noe som fører til at de mister sin vanntettende funksjon. Dette kan resultere i vannlekkasjer gjennom vegger og gulv og fuktskader.

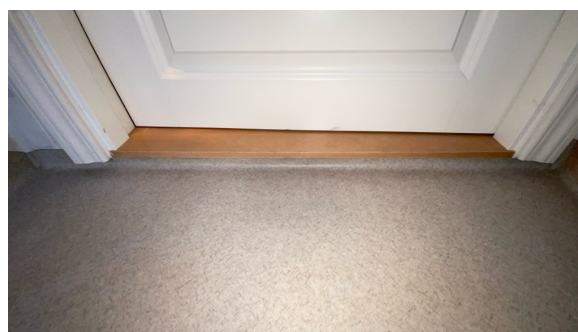
Tilluftsspalte under dør

- Elektrisk avtrekksvifte bør monteres for å lukke avviket.
- Det bør etableres tilfredsstillende tilluft til våtrom f.eks. luftespalte ved dør e.l.

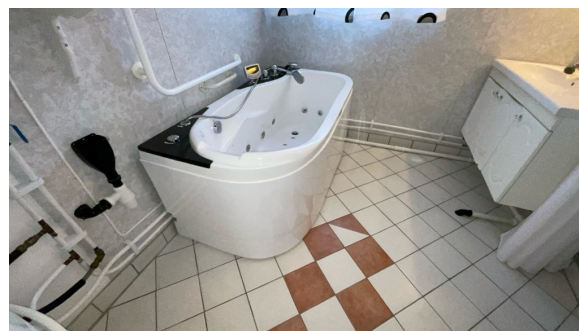
- Sprekk på varerør til rør i rør inne på bad i 2. etasje.

Sprekk på varerør til rør i rør inne på bad i 2. etasje. Ikke behov for tiltak så lenge rør er tilgjengelige

Ikke behov for tiltak så lenge rør er tilgjengelige på bad i 2. etasje.

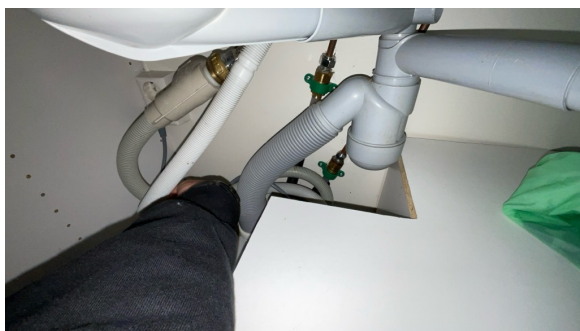
Mangler tettemuffer på rør under kjøkkenvask
