# Tilstandsrapport

📍 Sons gate 5C , 0654 OSLO

# gnr. 231, bnr. 425

Befaringsdato: 03.02.2026

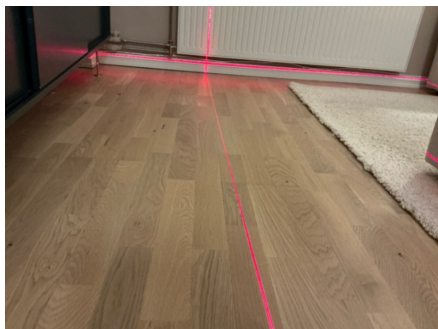
- Målt høydeforskjell på mellom 10 - 20 mm innenfor en lengde på 2 meter. Tilstandsgrad 2 gis med bakgrunn i standardens krav til godkjente måleavvik.

Det ble registrert skjevheter/plan- og helningsavvik, samt svikt/knirk på gulvflatene. I slike bygninger av denne alderen må man påregne skjevheter på gulvflatene. Det presiseres at det var store møbler som seng og sofa samt annet løsøre på befaringstidspunktet som opptar store deler av gulvarealet i boligen, som gjorde det vanskelig å få målt over større flater. Parkettgulvet er montert gjennomgående uten overgang mellom entré og kjøkken. Denne metoden legger begrensninger til grunn for at gulvet kan bevege seg fritt som en enhet.

Etasjeskille er kontrollert med krysslaser.

- For å få tilstandsgrad 0 eller 1 må høydeforskjeller rettes opp. Ytterligere undersøkelser må foretas for å få kartlagt omfanget for utbedring.

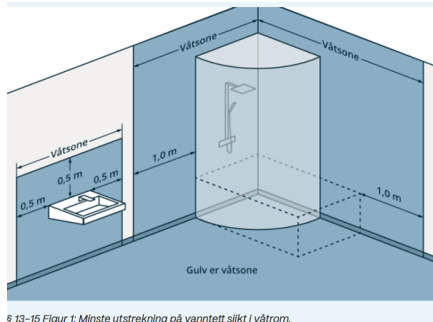
Baderomsdøren er lokalisert i våtsonen, men er plassert på den siden av dusjveggen som ikke påvirkes av direkte vannsprut. Veggfliser fra 2006. Det er observert bruksslitasje og sprekkeformasjoner i flisene i nederste flisrad.

§ 13-15 Figur 1: Minste utstrekning på vann tett sjikt i våtrom.

Renovering er påregnelig, men tidspunktet for når dette er nødvendig er vanskelig å si noe om. Utskiftning av enkeltfliser vurderes som lite økonomisk rasjonelle tiltak når de utføres isolert, da de ofte medfører omfattende inngrep i konstruksjonen. Slike arbeider anses derfor som vedlikehold ved behov, fremfor anbefalte helhetlige utbedringer. Det anbefales at karm, listverk og baderomsdør behandles regelmessig med egnet våtromsmaling for å sikre tilstrekkelig fuktbeskyttelse og redusere risikoen for fuktskader.

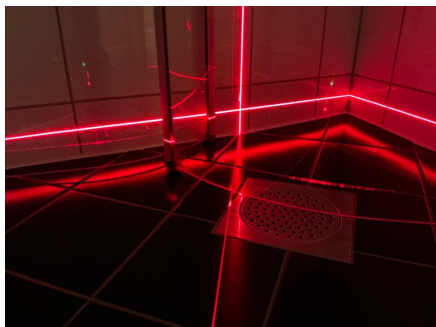
Gulvflatene består av fliser. Det er målt ca. 12 mm høydeforskjell på gulv fra dørterskel til topp slukrist. På forespørsel har eier opplyst at varmekablene fungerer.

- Det er påvist at høydeforskjell fra topp slukrist til gulv/synlig topp membran ved dørterskel er mindre enn 25 mm.

Gulvfliser fra 2006 med bruksslitasje, enkelte sår og med bom (hulrom under flisene) på enkelte av gulvflisene.

Fall på baderomsgulv er kontrollert med krysslaser.

- Til tross for avviket i fall/høydeforskjell til sluk, vil gulvet fortsatt kunne lede vann mot sluket, men med redusert effektivitet. Dette kan potensielt øke risikoen for vannansamling i enkelte områder av badet.

Renovering er påregnelig, men tidspunktet for når dette er nødvendig er vanskelig å si noe om. Det bemerkes at utbedring av bom som et enkeltstående tiltak sjelden vil være økonomisk rasjonelt, da det ofte krever omfattende inngrep i konstruksjonen. Tiltaket vurderes derfor som begrenset til vedlikehold ved behov, og ikke som en anbefalt helhetlig utbedring. Bom kan føre til redusert vedheft, sprekkdannelser og at flisene løsner over tid, særlig ved punktbelastning.

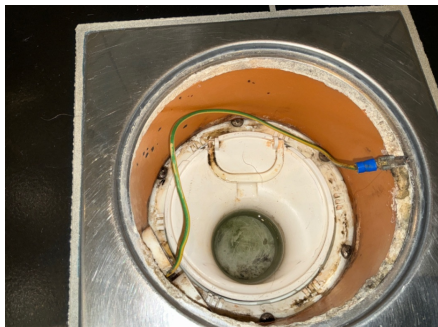
- Mer enn halvparten av forventet brukstid er passert på membranløsningen.

Membranen lar seg ikke kontrollere verken ved klemring i sluket eller ved terskel, uten at det gjøres fysiske inngrep i konstruksjonen.

Kontroll av sluk.

- Det er viktig å merke seg at levetiden til en membran varierer basert på kvalitet, installasjon og bruk. Eldre membraner kan bli sprø og sprekke opp, noe som fører til at de mister sin vanntettende funksjon. Dette kan resultere i vannlekkasjer gjennom vegger og gulv og fuktskader.

Overvåk tilstanden jevnlig. For å få tilstandsgrad 0 eller 1 må tettesjiktet skiftes ut, men tidspunktet for når dette er nødvendig er vanskelig å si noe om.

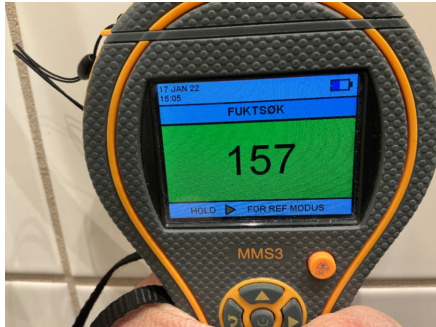
Hulltaking er ikke foretatt på grunn av tilleggende vegg mellom bad og tilstøtende rom er i mur eller betong.

Det ble foretatt stikkprøvekontroll med Protimeter MMS3. Målingene viste ingen utslag utenfor normale verdier. Målingene gir kun en indikasjon og må ikke oppfattes som en garanti for baderommet.

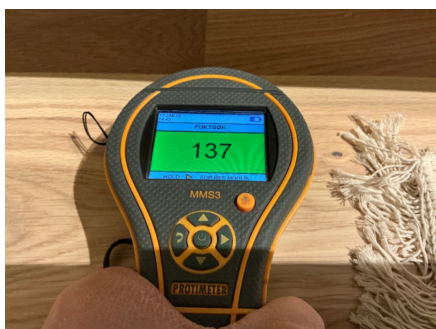
Innredningen vurderes å være i tilfredsstillende funksjonell stand, men med bruksslitasje. Det er registrert fuktskjolder i benkeskapet under oppvaskkummen. Sideplater mellom oppvaskmaskin og kjøøl/frys har svelling. Kjøkkeninnredning uten automatisk lekkasjestopper og komfyrvakt. Dette er et krav på kjøkkenet ut ifra alder.

Oppvaskmaskin og kjøøl/frys ble ikke trukket frem ved befaring, og det er derfor ikke foretatt inspeksjon av tilstanden bak eller under disse enhetene. Ved bruk av fuktindikator ble det ikke påvist unormale verdier i utsatte soner på befaringsdagen.

Kjøkkenet fungerer tilnærmet normalt til tross for registrerte avvik, som ikke har vesentlig konstruksjonsmessig betydning eller påvirker den daglige bruken. Det anbefales montering av komfyrvakt og automatisk lekkasjestopper.

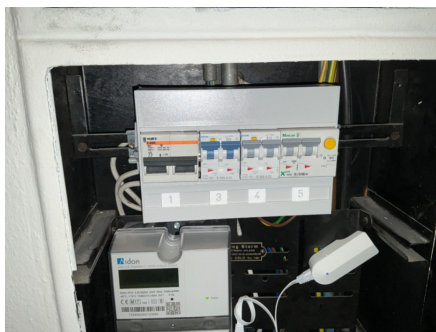
Automatsikringer i sikringsskap plassert i gang/fellesareal.
