# Tilstandsrapport

Enebolig over 2 etasjer:

Sagdalsveien 8, 2010 STRØMMEN

Oppdragsnr.: 21229-25247

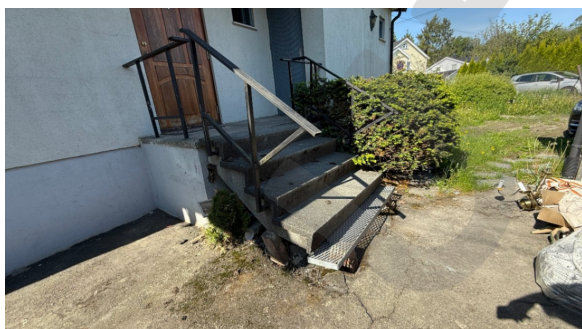
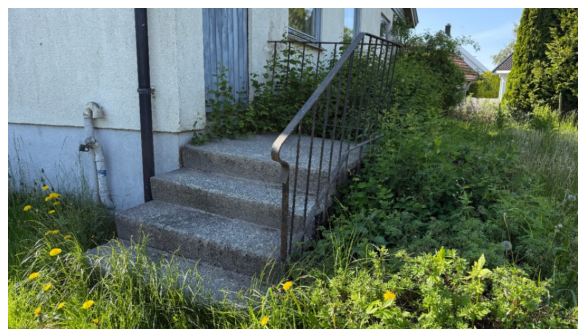
- Det er ikke krav om utbedring av rekkverkshøyder opp til dagens krav.
- Det er ikke krav om utbedring av åpninger i rekkverk til dagens forskriftskrav.

Det må påberegnes oppretting av de utvendige trappene.

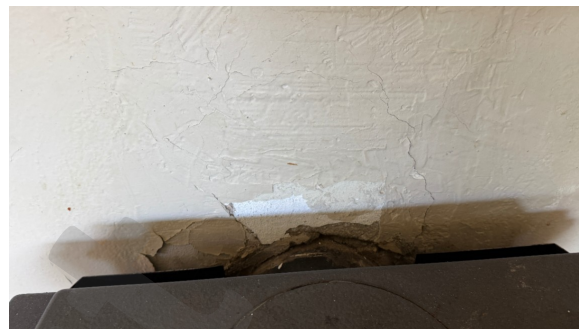
## TG 3 Rom Under Terreng

Ved hulltaking i nedre del av ytterveggen i et hjørne av kjellerstuen ble det påvist forhøyede fuktverdier i trevirket i bunnsvillen. Ved eventuell fuktinnsig eller kapillært oppsug fra grunnen kan det oppstå kondens i konstruksjonen som ikke vil bli effektivt luftet ut.

- Det er registrert omfattende synlige fuktskader

Det er påvist fuktighet i bunnsvill ved hulltaking.

Bunnsvillen hadde en fuktprosent på over 20% noe som er over grensene til mugg og soppvekst i treverk. Vedvarende høy fuktighet i treverk kan føre til råte, spesielt i områder med dårlig ventilasjon.

Det må foretas tiltak for å redusere/begrense fuktgjennomtrenging inn i kjeller.

Avviket må ses i sammenheng med utvendig drenering og lufting av kjelleren.

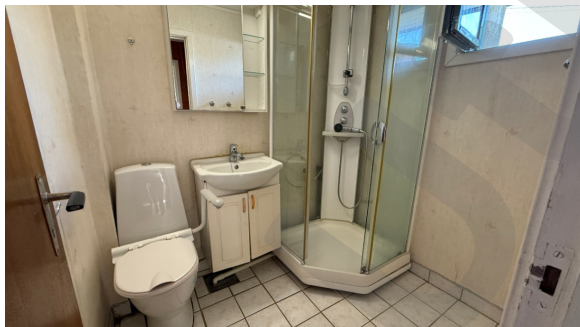
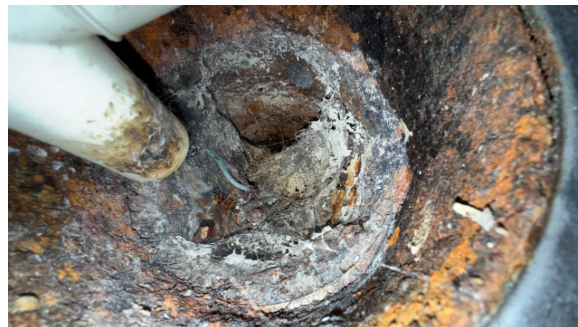
## 1. ETASJE > BAD

Det er ingen tydelige tegn på bruk av membran i rommet.  
Våtrommet har mangelfulle membranløsninger sammenlignet med dagens krav. Endret bruk kan fremskynde behovet for oppgradering.

Sluket og membranen på våtrommet har passert sin forventede levetid og er i denne inspeksjonen tilstandsvurdert til TG3. Med alderen på sluket og membranen øker risikoen for vanninntrenging, noe som kan medføre skader på tilstøtende områder. I tillegg bærer hele våtrommet preg av eldre standard, inkludert gamle membranløsninger og rørforinger som ikke oppfyller dagens krav. Dette, sammen med generell slitasje på overflater og innredning, tilsier at rommet har et påtrengende behov for modernisering for å sikre funksjonalitet og oppfylle gjeldende forskriftskrav.

- Våtrommet må totalrenoveres. Alle forhold med tettesjikt, våtsone, sluk m.m. må dokumenteres.

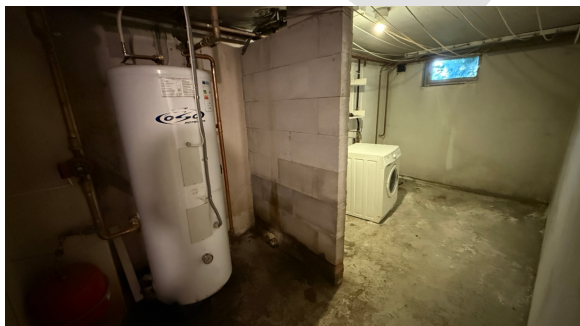
## KJELLER > VASKEROM

Det ble rutinemessig søkt etter fukt i dusjonens vegger med fuktindikator (Protimeter SM) på befaringen, og det var ingen indikasjoner på fukt.
