Tilstandsrapport

Enebolig

Sandhelleren 6 , 4364 SIREVÅG

Rapportdato: 14.05.2026

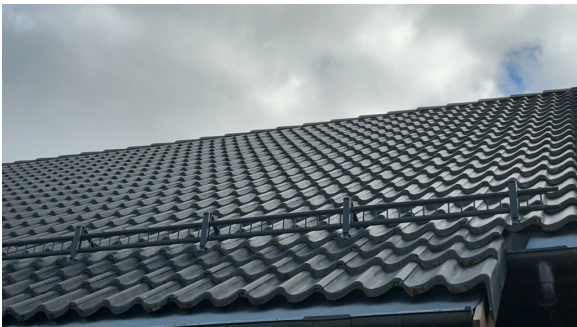
TG 1 Taktekking

Taktekkingen er av betongtakstein. Taket er besiktiget fra bakkenivå. Takstein fremstod uten synlige skader eller mangler ved befarings.

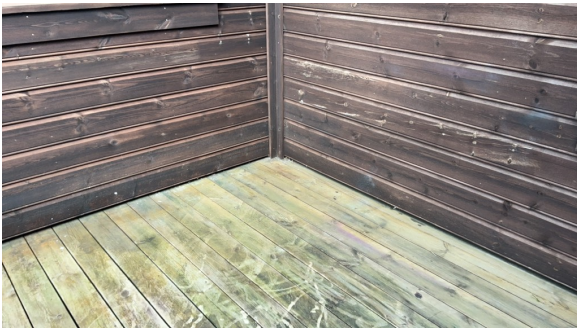
TG 2 Veggkonstruksjon

Kledningen er montert lavt ned mot terrasser, noe som kan medføre økt fuktopptrekk.

Det er kun foretatt stikkprøvekontroller av musetetting og lufting bak kledning der dette er mulig. Der dette er undersøkt ble det registrert store nok mellomrom til at skadedyr kan forkomme. (6mm).

Kledning montert nær terrasse kan gi økt fuktbelastning på treverket. Det anbefales å etablere større avstand mellom terrasse og kledning for å redusere risiko for fuktopptrekk og nedbrytning over tid.

Anbefaler utbedring av musetting i nedre del av kledningen. Manglende tiltak kan gi økt risiko for at skadedyr tar seg inn i konstruksjonen med påfølgende skade og luktproblematikk over tid.

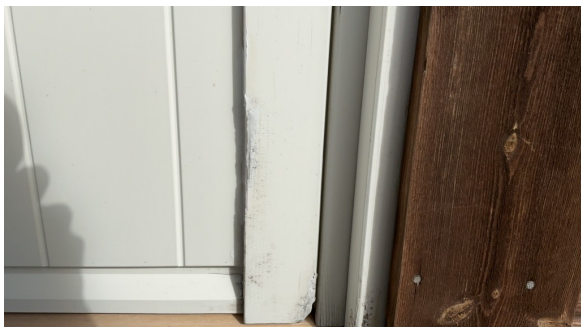
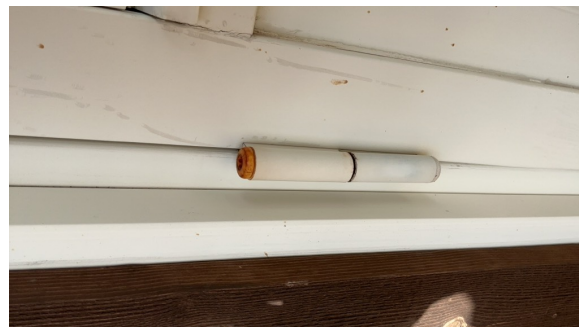
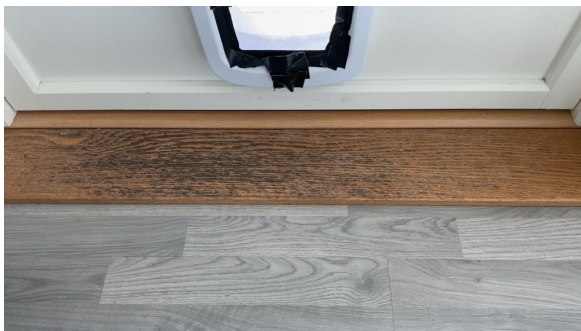
Det registreres rust på hengsler, overflateskader på dørbblad samt slitasje på terskel ved terrassedør.

Slitasje og rust kan medføre redusert levetid og behov for vedlikehold. Anbefaler overflatebehandling og fjerning av rust for å hindre videre utvikling eller skader.

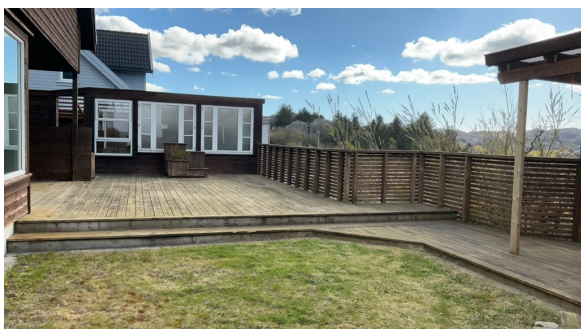
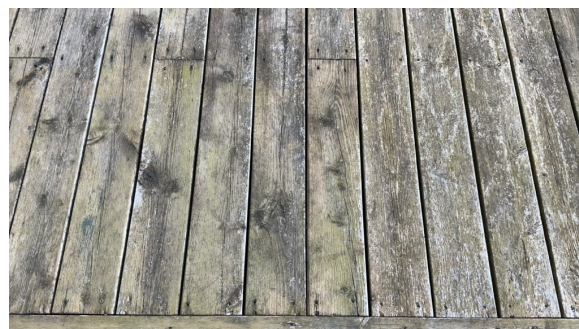
TG 2 Balkonger, terrasser og rom under balkonger

Det er registrert begroing/grønske på terrassegulv og rekkverk.

Det anbefales rengjøring og vedlikehold for å unngå fuktskader og glatte overflater.

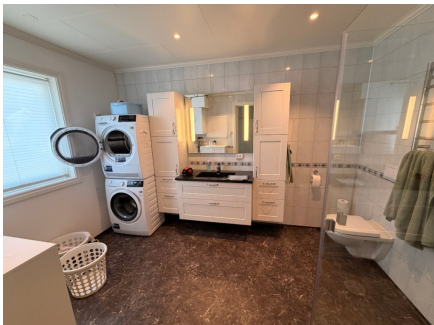
Membran er ikke synlig under klemringen, og det kan derfor ikke bekreftes om den er ført tilstrekkelig inn under klemringen.

Utførelsen av membran under klemring kan ikke bekreftes ved visuell kontroll. Videre kontroll anbefales ved mistanke om mangelfull tetting eller ved fremtidig oppgradering av våtrommet.

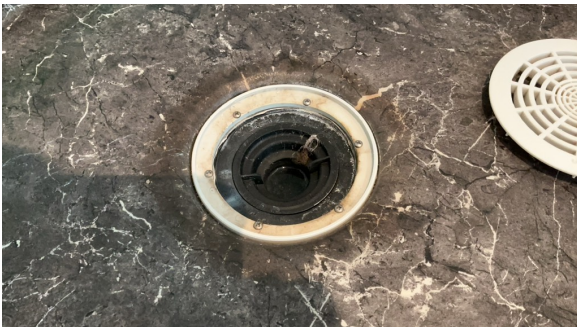
Mer enn halvparten av forventet brukstid er passert på membranløsningen.

Rommet er et våtrom hvor det ved etablering var krav om "uavhengig kontroll", men det foreligger ingen dokumentasjon på at det er utført "uavhengig kontroll".

- Det er viktig å merke seg at levetiden til en membran varierer basert på kvalitet, installasjon og bruk. Eldre membraner kan bli sprø og sprekke opp, noe som fører til at de mister sin vannnettende funksjon. Dette kan resultere i vannlekkasjer gjennom vegger og gulv og fuktskader.
- Innhent dokumentasjon, om mulig.

Manglende dokumentasjon på utført uavhengig kontroll medfører usikkerhet knyttet til om arbeidet er utført i henhold til gjeldende krav og forskrifter.
Det anbefales å fremskaffe eventuell dokumentasjon dersom denne foreligger.

Det er ikke registrert tegn til svikt i tettesjikt på befaringsstidspunktet. Jevnlig tilsyn anbefales, og utskifting kan vurderes ved oppgradering eller ved tegn til svikt.

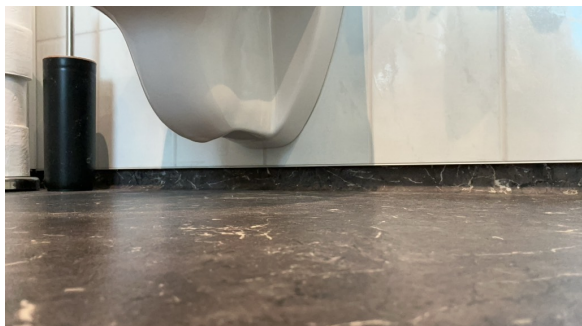
TG 2 Sanitærutstyr og innredning

- Det er ikke påvist tilfredsstillende løsning for å synliggjøre lekkasje fra innebygget sisterner.

Det er ikke registrert noen dreneringsåpning for synliggjøring av eventuell lekkasje fra innebygget sisterner, og det er ikke framlagt noen dokumentasjon på annen godkjent løsning.

- Uten dreneringsløsning/lekkasjesikring kan lekkasjer pågå over lang tid uten å bli oppdaget. Dette kan føre til omfattende fuktskader i omkringliggende byggematerialer.

Dokumentasjon av annen godkjent løsning for innebygget sisterner bør fremskaffes.

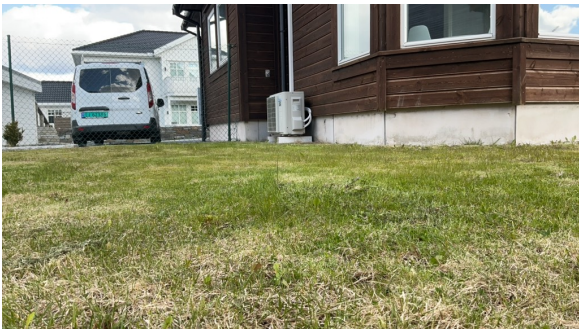
Det er påvist dårlig fall eller flatt terreng inn mot grunnmur og dermed muligheter for større vannansamlinger.

Flatt terreng rundt huset gjør at regnvann og smeltevann ikke ledes bort, noe som gir økt fuktbelastning på grunnmur og drenering.

Terrenget må ha fall fra grunnmuren for å sikre god avrenning av overflatevann. Eventuelt må det utføres drenerende tiltak i terrenget for å lede overflatevann vekk fra boligen.
