Tilstandsrapport

Enebolig

Sandhelleren 6 , 4364 SIREVÅG

Befaringsdato: 06.05.2026

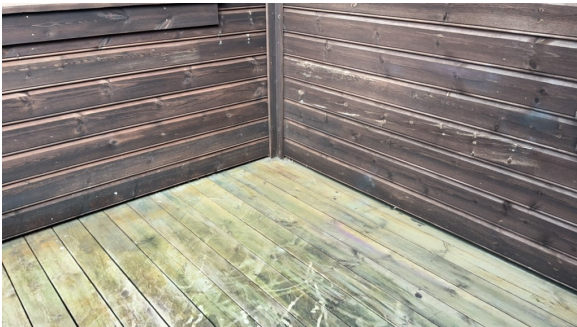
TG 2 Veggkonstruksjon

Kledningen er montert lavt ned mot terrasser, noe som kan medføre økt fuktopptrekk.

Det er kun foretatt stikkprøvekontroller av musetetting og lufting bak kledning der dette er mulig. Der dette er undersøkt ble det registrert store nok mellomrom til at skadedyr kan forkomme. (6mm).

Kledning montert nær terrasse kan gi økt fuktbelastning på treverket. Det anbefales å etablere større avstand mellom terrasse og kledning for å redusere risiko for fuktopptrekk og nedbrytning over tid.

Anbefaler utbedring av musetting i nedre del av kledningen. Manglende tiltak kan gi økt risiko for at skadedyr tar seg inn i konstruksjonen med påfølgende skade og luktproblematikk over tid.

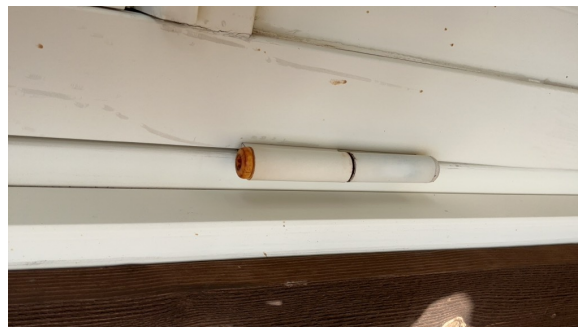
TG 2 Dører

Det registreres rust på hengsler, overflateskader på dørbblad samt slitasje på terskel ved terrassedør.

Slitasje og rust kan medføre redusert levetid og behov for vedlikehold. Anbefaler overflatebehandling og fjerning av rust for å hindre videre utvikling eller skader.

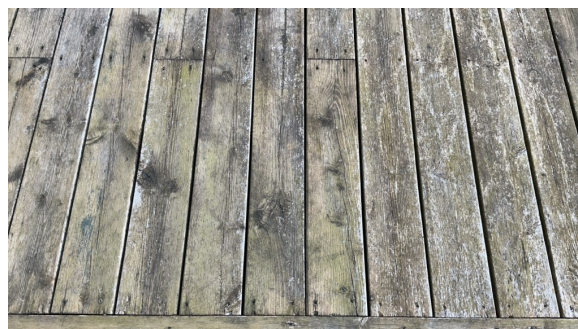
TG 2 Balkonger, terrasser og rom under balkonger

Det registreres noe vær- og bruks slitasje på terrassebord og rekkverk. Noe vedlikehold er påregnelig.

Det er registrert begroing/grønske på terrassegulv og rekkverk.

Det anbefales rengjøring og vedlikehold for å unngå fuktskader og glatte overflater.

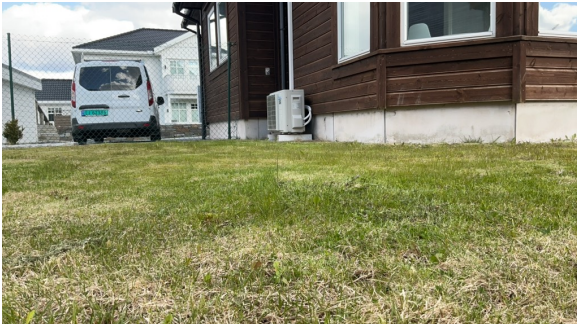
Flatt terreng rundt huset gjør at regnvann og smeltevann ikke ledes bort, noe som gir økt fuktbelastning på grunnmur og drenering.

Terrengtet må ha fall fra grunnmuren for å sikre god avrenning av overflatevann. Eventuelt må det utføres drenerende tiltak i terrengtet for å lede overflatevann vekk fra boligen.
