# Tilstandsrapport

Enebolig

Nordgutvikveien 625, 7993 GUTVIK

Befaringsdato: 15.07.2024

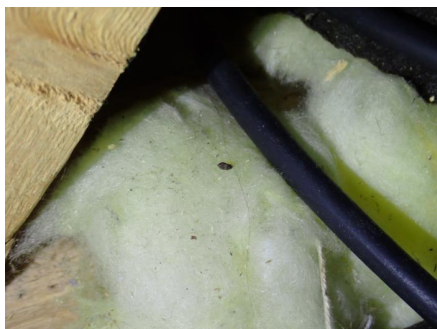
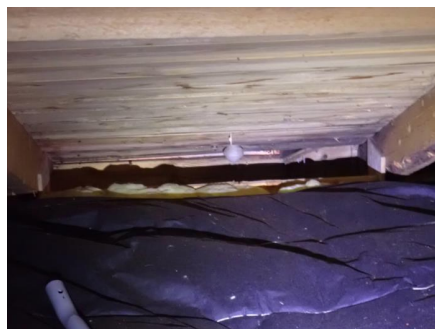
## Vurdering av avvik:

- Det er registrert symptom på aktivitet fra skadedyr

- Det må gjennomføres ytterligere undersøkelser.

Tiltak utføres for å begrense tilgang.

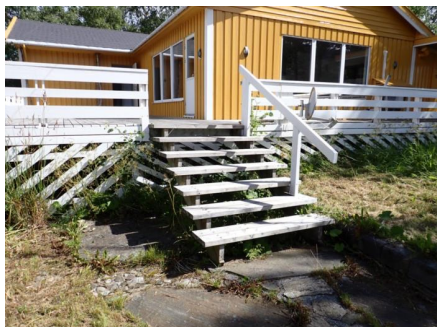
### Vurdering av avvik:

- Rekkverk må monteres for å lukke avviket.

**Kostnadsestimat: Under 10 000**

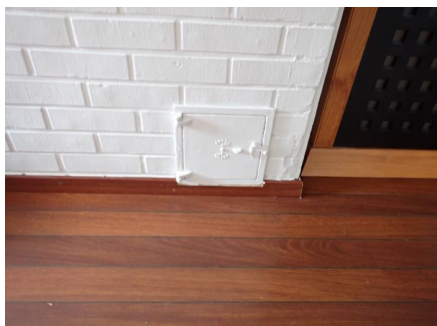
#### Vurdering av avvik:

- Det må foretas tiltak for å lukke avviket.
- Det anbefales å montere ildfast plate under luker på pipe.

**Kostnadsestimat: Under 10 000**

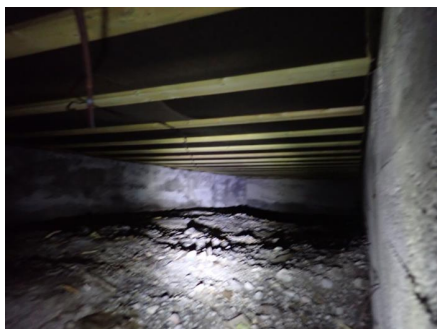
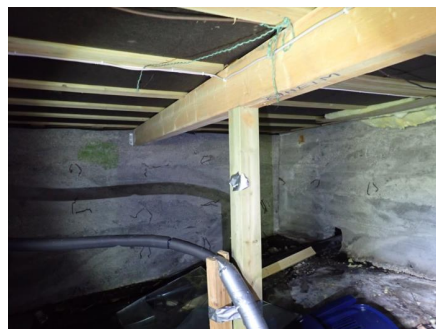
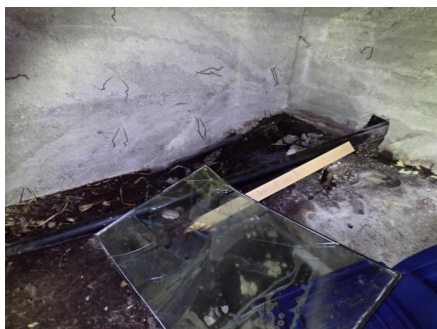
### TG 2 Kryp Kjeller

Bygningen har krypkjeller under trebjelkelag og stubbegulv.  
Det er foretatt en visuell kontroll i kryprommet. Fuktsperre på grunn er ikke etablert, noe som tilfører kryprommet en del luftfuktighet.  
Selv om det ikke er observert tegn til skader, bør plast etableres på bakken for å begrense fukttilsig til kryprommet. Dette er erfaringsmessig en god løsning som tiltak for slike konstruksjoner.  
TG 2 settes på grunn av at det er tegn til at det står vann på grunn enkelte områder og på grunn av manglende plast.

- Det er manglende fuktsperre på bakken.

- Fuktsperre på bakken bør etableres.
