# Tilstandsrapport

Boligbygg med flere boenheter

Tetenvegen 1 , 2270 FLISA

Befaringsdato: 11.02.2026

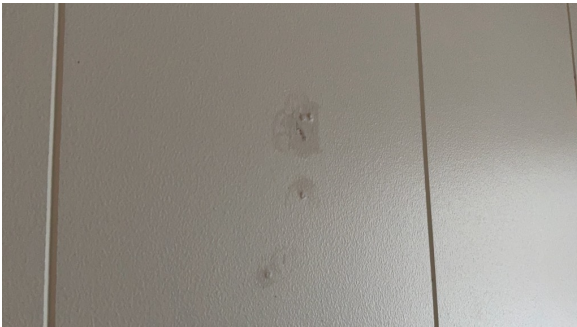
Noe grov bruk av fugemasse på vegger.

Bruk av fugemasse.

Det er ikke nødvendig med tiltak, men enkelte overflater fremstår som modne for lett oppussing.

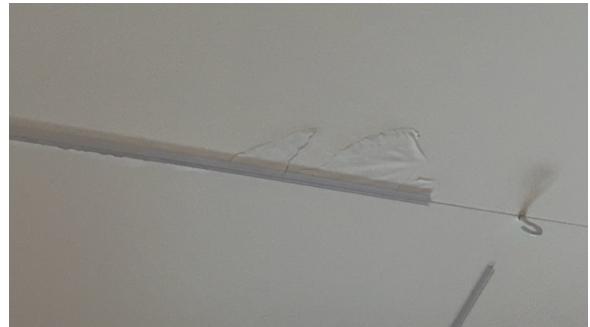
Avskaling i himling.

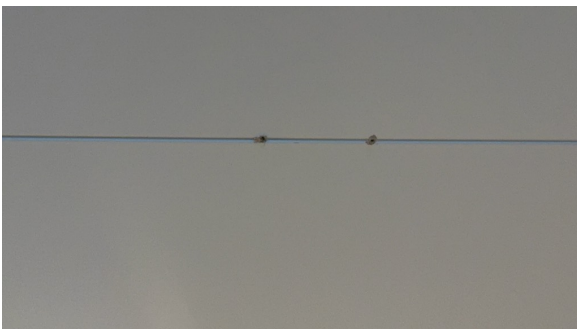
Det er flere steder synlige innfestinger i himlinger, ukjent om dette er grunnet at skjult innfesting har løsnet.

Synlig innfesting i himling.

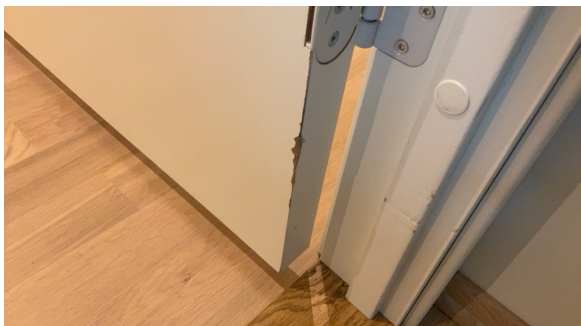
Bruksmerker på dør til bad og en dør til soverom.

Eksempel på bruksmerker.

Det er ikke nødvendig med tiltak.

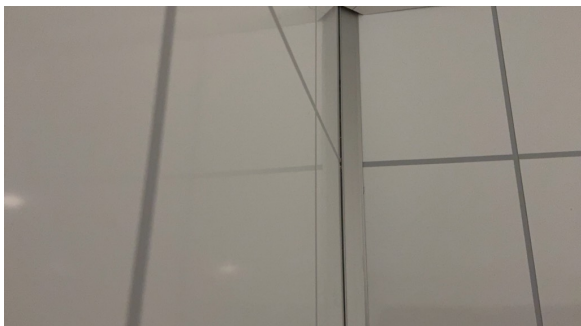
Det er en liten glippe i skjøt over dør.

Noen steder glipper mot hjørnelist.

Stedvis glipper inn mot hjørnelister.

Forsegling av glipper mot hjørnelister med silikon.

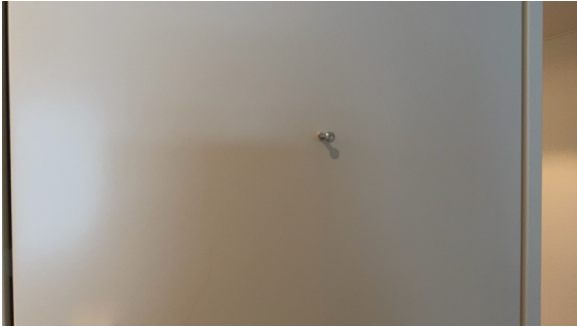
Det er noen skruer i fronter på innredning.

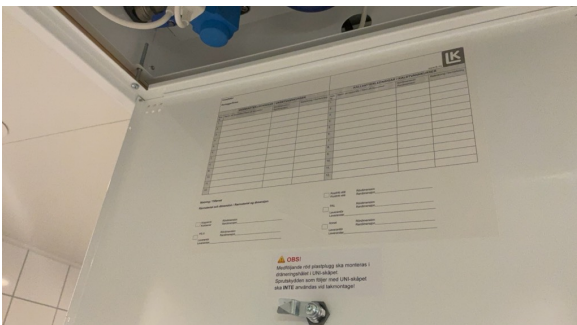
Vanninntak med måler og stoppekran i fordelerskap i himling på bad. Vannrør av plast (rør i rør).  
Avvik: Rørkurser er ikke merket.

Rørkurser er ikke merket
