# Tilstandsrapport

Leilighet

Hjellbakkvegen 11, 6600 SUNNDALSØRA

Befaringsdato: 04.03.2025

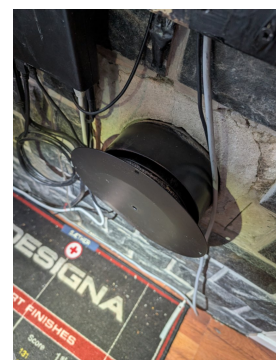
### ! TG 3 Pipe og ildsted

Åpning for røykrør i pipe er ikke forskriftsmessig blendet.

Blending må utføres forskriftsmessig.

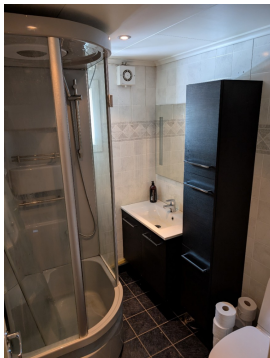
### 2. ETASJE > BAD

Ifølge tidligere salgsoppgave så er bad oppgradert i perioden 2005-2007.

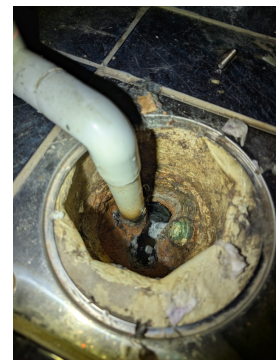
## ! TG 2 Sluk, membran og tettesjikt

- Sluk har begrenset mulighet for inspeksjon og rengjøring.
- Det kan ikke konstateres synlig bruk av membran/tettesjikt på våtrommet.

Sluk under dusjkabinett har begrensede muligheter for besiktigelse, og det kan ikke konstateres hvilket materiale sluket er av. Reservesluk er eldre stålsluk.

- Tilgang til sluk må bedres både for inspeksjon og rengjøring.
- Det må gjøres nærmere undersøkelser.

Det er satt inn dusjkabinett, og dusjvann renner fra dusjkabinett via avløp ført direkte ned i sluket. En slik løsning kan forhindre fuktskade, men gir ingen erstatning for tettesjikt/membran.

Våtrommet kan fortsatt benyttes som i dag med lukket dusjkabinett i påvente av en fremtidig renovering av våtrommet, men en bør da regelmessig kontrollere og rengjøre sluket slik at det til enhver tid er god avrenning i sluket.
