# Tilstandsrapport

Boligbygg med flere boenheter

Myrkdalsvegen 884, 5713 VOSSESTRAND

Befaringsdato: 29.08.2024

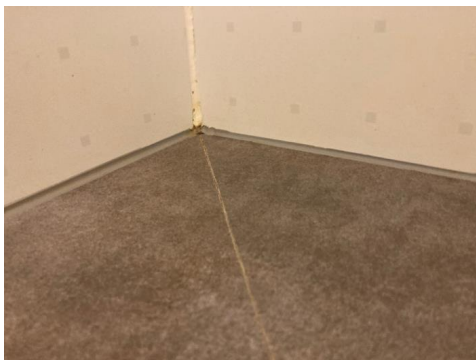
## ! TG 2 Overflater vegger og himling

- Svertesopp er registrert

- Overflater må rengjøres.

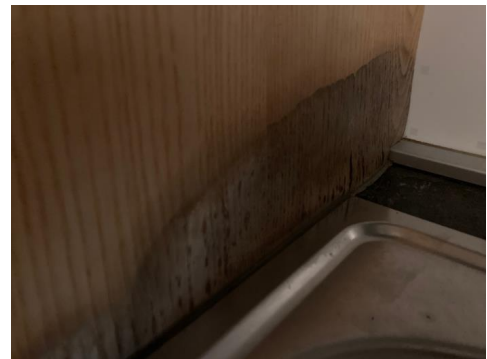
- Det er påvist skader på overflater/kjøkkeninnredning utover normal slitasjegrad.

Merker etter fukt på innredning

- Det må påregnes lokal utbedring/utskiftning.

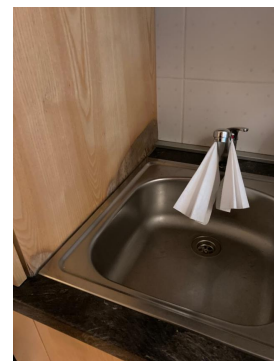
Merker etter fukt på innredning

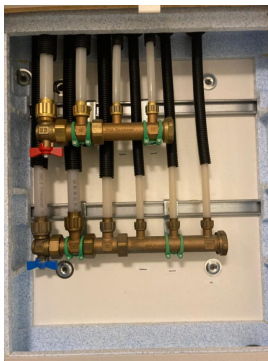
- Det er påvist at eventuelt lekkasjevann fra rør i rør system ikke ledes til sluk eller annen kompenserende løsning.

Fordelerskap for rør i rør

- Det bør foretas tiltak på anlegget som sikrer bedre løsning på eventuelt lekkasjevann fra rør i rør system.

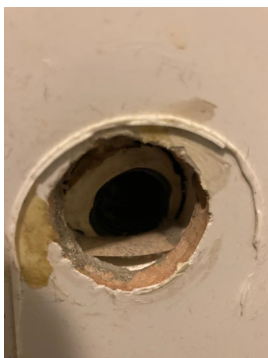
Drenering frå fordelerskap

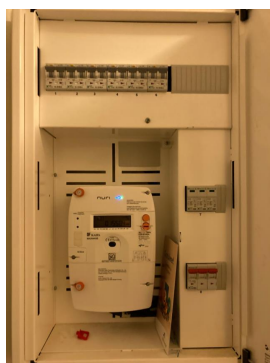
**Ja Alle anlegg som ikkje har hatt el-tilsyn dei siste 5 årene bør få dette utført**
