# Tilstandsrapport

Boligbygg med flere boenheter

Myrkdalsvegen 884, 5713 VOSSESTRAND

# gnr. 276, bnr. 11, snr. 20

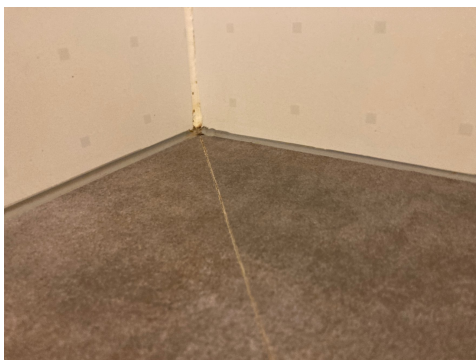
#### Vurdering av avvik:

- Overflater må rengjøres.

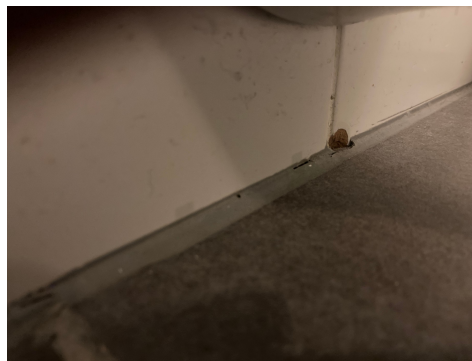
- Det er påvist at flisfuger har riss/sprekker.
- Det er påvist at noen fliser har bom (hulrom under).

- Det er påvist avvik i fallforhold til sluk i forhold til krav i forskrift på byggetidspunktet.

Riss i fuge/skade i flise

- Våtrommet fungerer med dette avviket.
- Slike riss/sprekker kan indikere bakenforliggende fuktskader, og konstruksjonen bør observeres jevnlig for å vurdere utvikling.

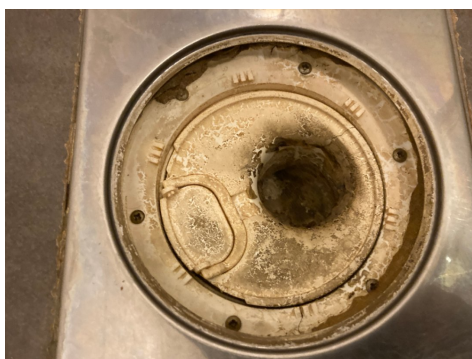
#### Vurdering av avvik:

- Overvåk tilstanden jevnlig. For å få tilstandsgrad 0 eller 1 må slukløsningen skiftes ut og sannsynligvis må også membransjiktet skiftes/utbedres. Det er imidlertid vanskelig å si noe om tidspunktet for når dette er nødvendig.
- Overvåk tilstanden jevnlig. For å få tilstandsgrad 0 eller 1 må tettesjiktet skiftes ut, men tidspunktet for når dette er nødvendig er vanskelig å si noe om. Ved renovering, påse at alle forhold med tettesjiktet, våtsone, sluk, røranlegg mv. dokumenteres.

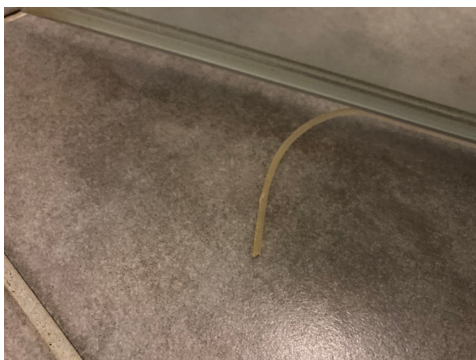
Skade på slepelsit til dusjdør

Skade på slepelist til dusjdør

Lokal utbedring av dør

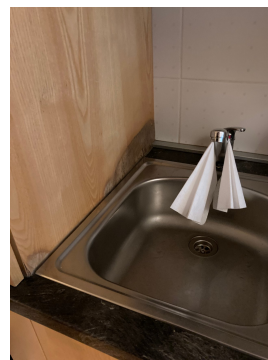
- Det er påvist skader på overflater/kjøkkeninnredning utover normal slitasjegrad.

Merker etter fukt på innredning

- Det må påregnes lokal utbedring/utskifting.

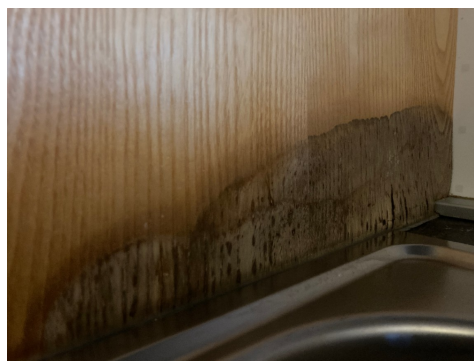
Merker etter fukt på innredning

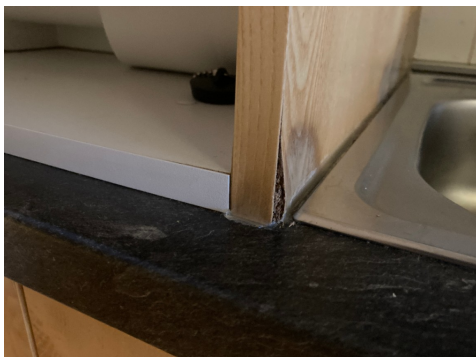
Merker etter fukt på innredning

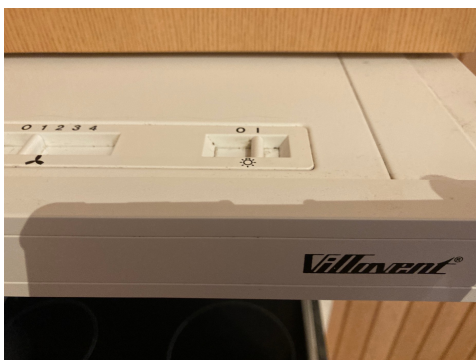
- Det er avvik:

Pga ventilators alder må det påregnes vedlikehold, ev. utskiftninger v/behov.

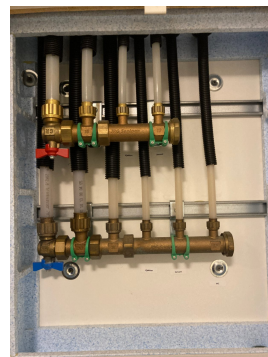
Fordelerskap for rør i rør

- Det er påvist at eventuelt lekkasjevann fra rør i rør system ikke ledes til sluk eller annen kompenserende løsning.

- Det bør foretas tiltak på anlegget som sikrer bedre løsning på eventuelt lekkasjevann fra rør i rør system.

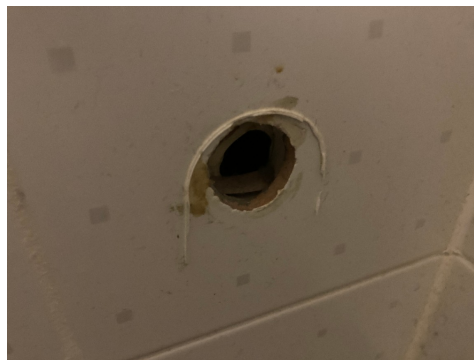
Drenering fra fordelerskap
