# Tilstandsrapport

Fritidsbolig

Mogresfjellet 67, 8618 MO I RANA

Befaringsdato: 11.04.2025

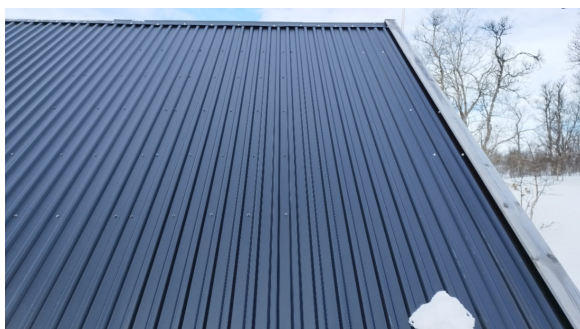
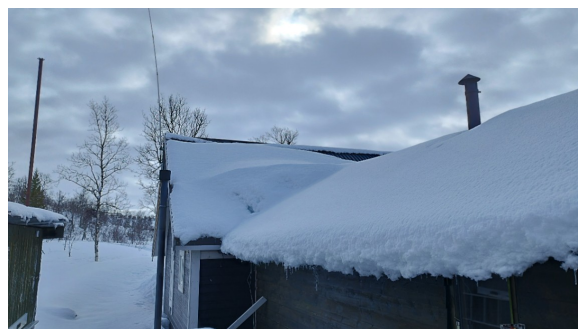
### TG 2 Taktekking

Taktekkingen er av A-profilerte stålplater. Taket er besiktiget fra bakkenivå.

- Mer enn halvparten av forventet brukstid er passert på undertak.

Takplatene på fasade mot øst er ikke ferdig skrudd.

- Tidspunkt for utskiftning av undertak nærmer seg.

Takplatene må etterskrues.

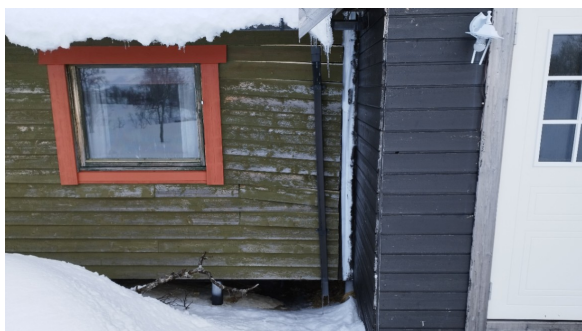
### TG 3 Nedløp og beslag

- Det mangler snøfangere på hele eller deler av taket, men det var ikke krav om dette på byggemeldingstidspunktet.

- Det mangler tilfredsstillende adkomst til pipe for feier.
- Mer enn halvparten av forventet brukstid er passert på renner/nedløp/beslag.
- Takrenner/nedløp har store lekkasjer.

Det er ikke montert takrenne på fasade mot øst.

Det mangler endelokk.

Taknedløpet har løsnet fra takrennen.

- Nye renner og nedløp må monteres

Takrenner og nedløp må monteres der dette mangler.

Tettingen rundt gjennomføringen av pipen i taket må undersøkes nærmere.

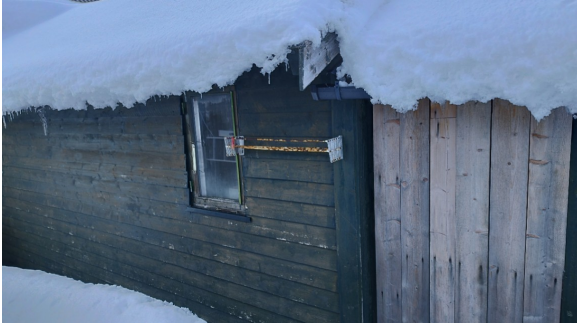
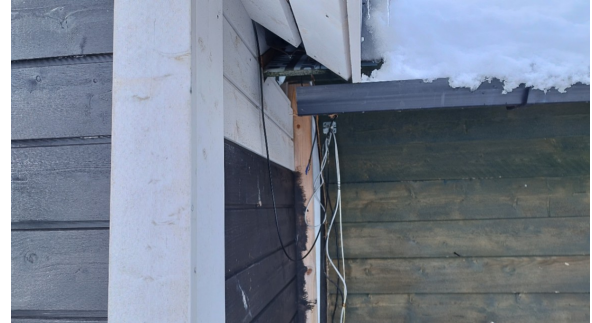
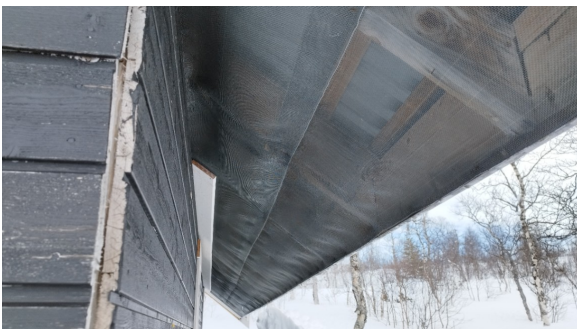
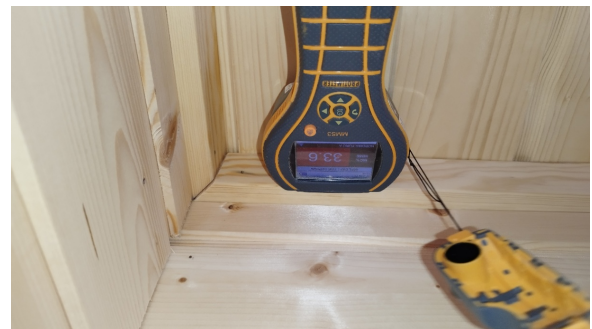
## Veggkonstruksjon

- Det er ingen eller liten lufting i nedre kant av kledning mot grunnmur.
- Det er påvist fuktskader i veggkonstruksjonen.
- Det er påvist spredte råteskader i bordkledningen.
- Det er registrert symptom på aktivitet fra skadedyr
- Det er værslitt/opsprukket trevirke/trepaneler.

Det er en del gjenstående arbeider på fasadene i form av hjørnebord, raftekasser, dekkbord, tetting av vindspærre, maling m.m.

Kledningen på den eldre delen av hytten har løsnet og har skjevheter, avflasket maling og stedvise råteskader.

Det mangler musebånd/lusing på deler av kledningen.

Spor etter mus på kaldloftet. Usikkerhet om hvilke eventuelle skader disse kan ha gjort i yttervegger og andre lukkede konstruksjoner.

Det måles forhøyede fuktverier i overgang vegg/himling på soverommet ved inngangsdøren.

Overgangen mellom vegg og takkonstruksjon er utett og man kan se dagslys fra loftet på den nyeste delen av hytten.

- Råteskadet trekledning må skiftes ut.
- Det må foretas tiltak for å lukke avviket.
- Konstruksjonene må sikres mot råte, sopp og skadedyr.

Det bør etableres lusing/musebånd i nedre kant av konstruksjonen for å hindre at skadedyr kommer inn i konstruksjonen.

Det må påregnes ferdigstilling av påbegynte arbeider, samt utskifting av store deler av kledningen.

Årsaken til lekkasjen må lokaliseres og utbedres. Det kan ikke utelukkkes skjulte skader i konstruksjonen.

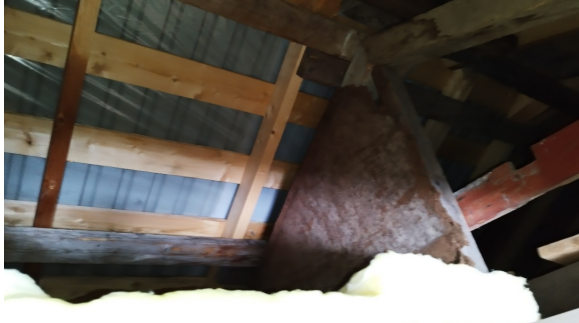
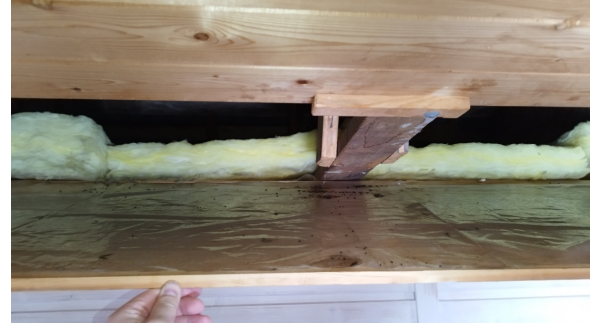
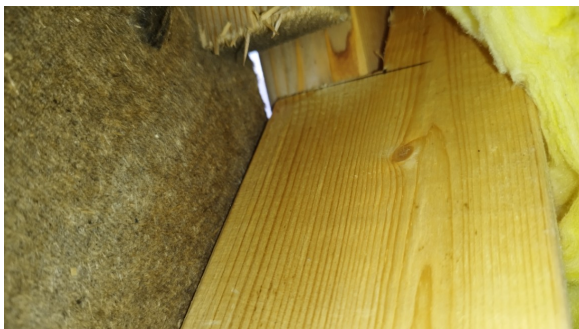
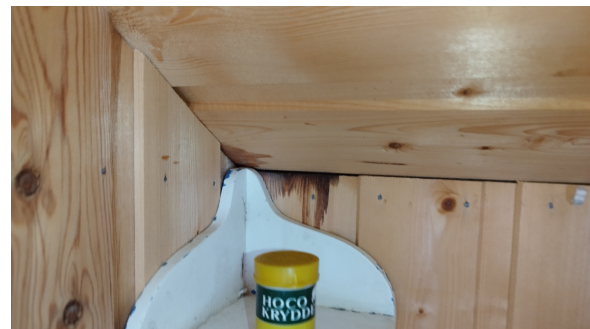
## Takkonstruksjon/Loft

- Det er ingen lufting i konstruksjonen.
- Det er påvist avvik rundt gjennomføringer i takflaten.
- Det er registrert skader etter aktivitet av skadedyr

En del gjenstående arbeider på loftet på den nyeste delen av hytten.

- Plast/diffusjonssperre i etasjeskillet må etableres og luftingen på loftet forbedres.
- Påviste skader må utbedres.
- Gjennomføre ytterligere undersøkelser og foreta utbedring av skade.

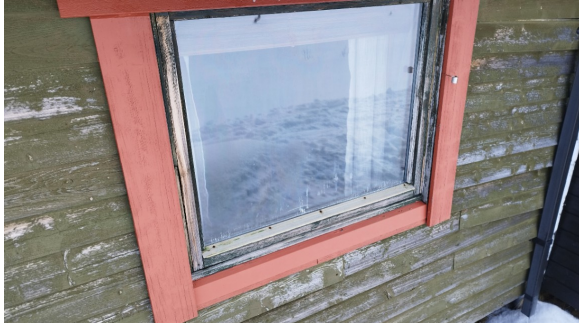
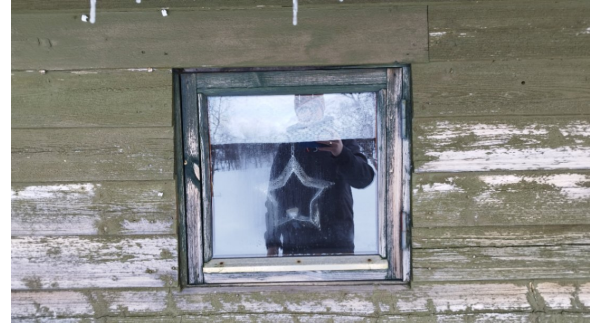
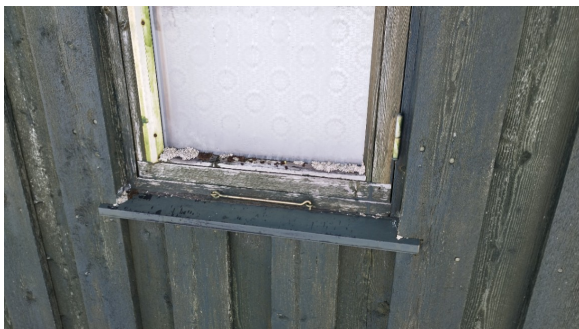
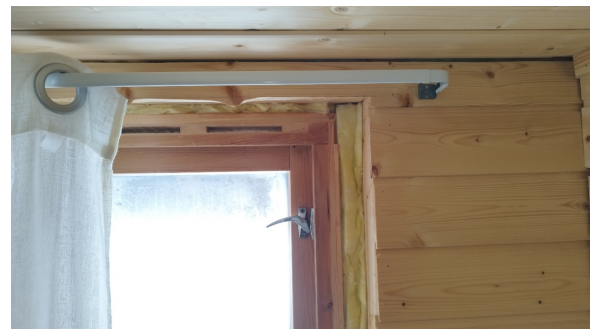
## TG 3 Vinduer

- Det er påvist at enkelte vinduer er vanskelig å åpne/lukke.
- Det er påvist avvik rundt innsettsdetaljer.
- Det er påvist et betydelig antall vinduer med punkterte eller sprukne glassruter.
- Det er påvist tegn på innvendig kondensering av enkelte vindusglass.
- Karmene i vinduer er slitte og det er sprekker i trevirket.

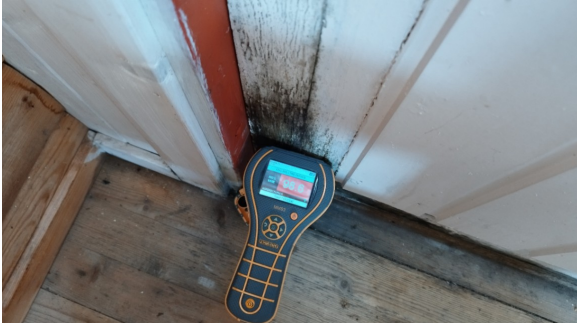
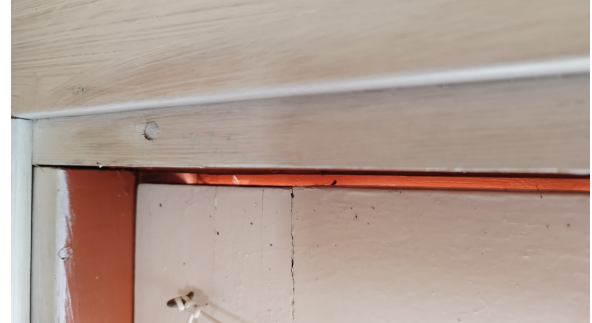
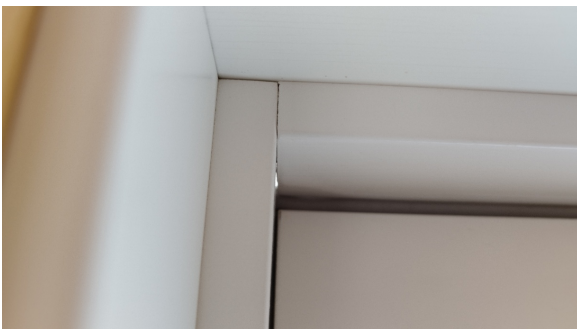
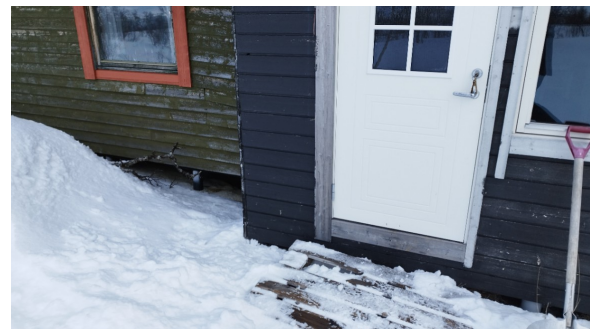
## Dører

- Det er påvist dør(er) med fukt/råteskader.
- Det er påvist dører som er vanskelig å åpne eller lukke.
- Det er påvist utetthet/åpning mellom dørblad og dørkarm. Dvs. at kaldtrekk kan oppstå.
- Karmene i dører er værslitte utvendig og det er sprekker i treverket.

Døren på kjøkkenet har råteskader.

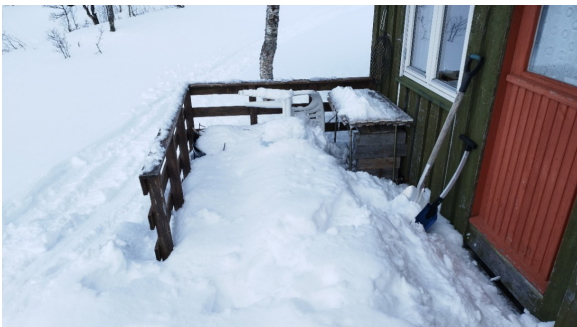
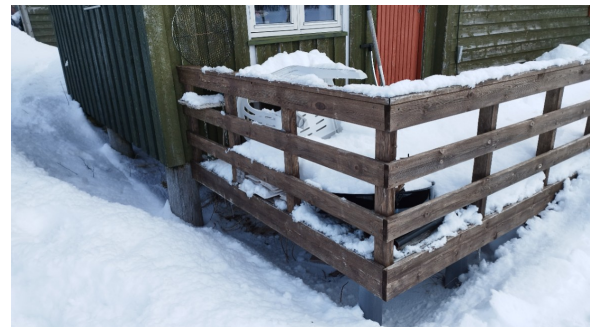
## TG 2 Balkonger, terrasser og rom under balkonger

Terrasse på ca. 7,7 m<sup>2</sup>. Terrassen var i sin helhet dekket av snø ved befaring.

Terrassen må vedlikeholdes.

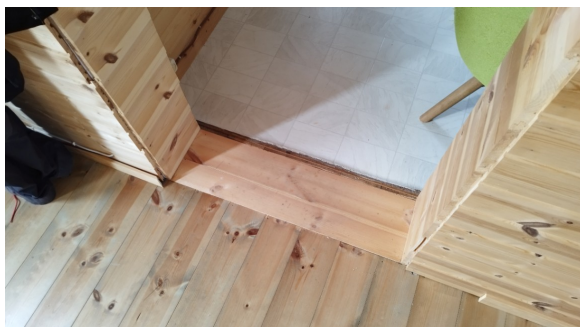
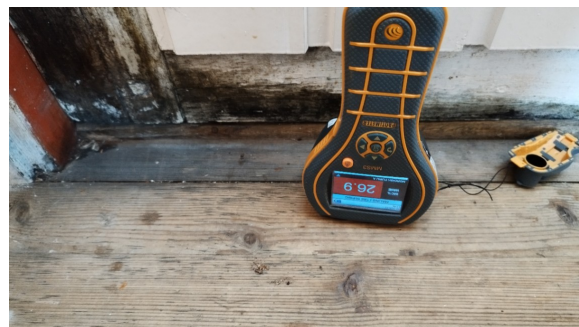
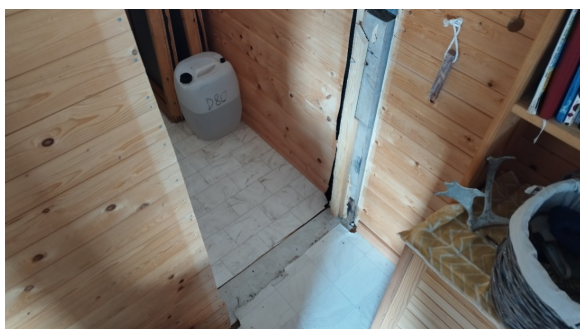
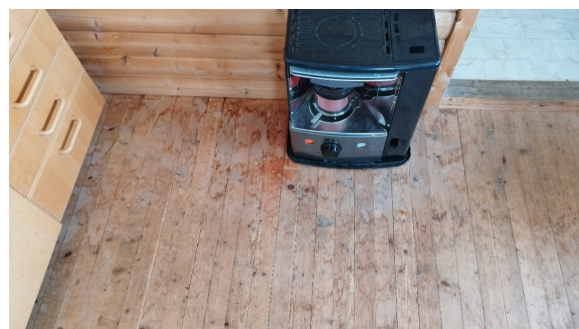
## TG 2 Overflater

Det måles forhøyede fuktverdier i furugulvet ved døren på kjøkkenet.

Utbedring, ferdigstilling og utskifting må påregnes.

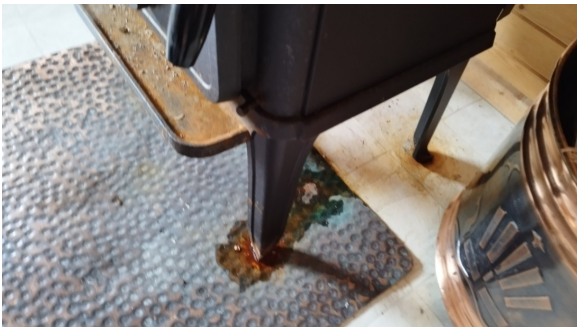
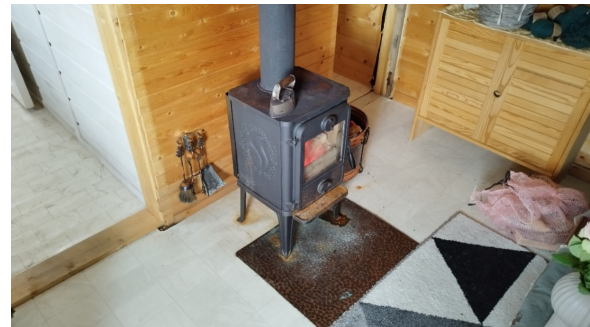
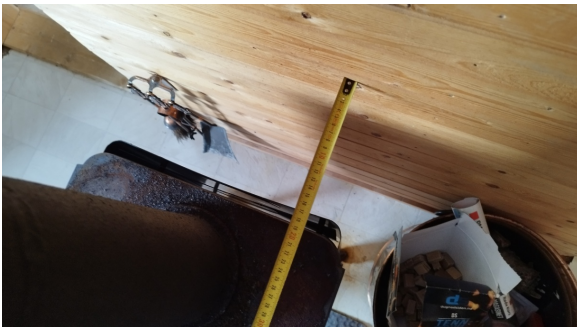
Deler av vedovnen står direkte ned på belegget. Det er lokal misfarging rundt beina til vedovnen.  
Rustdannelse på vedovnen.

Det anbefales å få utført tilsyn av fyringsanlegget.  
Tettingen rundt pipa må undersøkes nærmere.

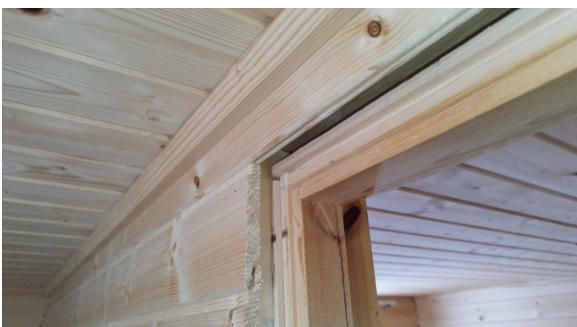
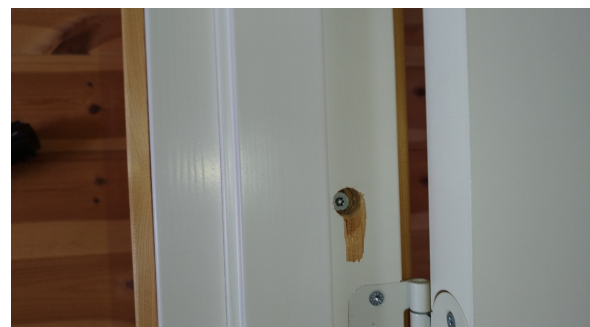
## TG 2 Innvendige dører

- Det er påvist avvik som tilsier at det bør foretas tiltak på enkelte dører.

Det mangler omramming rundt flere av dørene.  
Flere dører subber mot karm og terskel og er vanskelig å lukke.  
Skade i karmen på døren til stellerrommet.

- Enkelte dører må justeres.
- Det bør foretas tiltak på enkelte dører.
