# Bekkelytjønna 24 2540 TOLGA

## Tilstandsrapport Eierskifte

Boligtype: Fritidsbolig

Byggeår: 1991

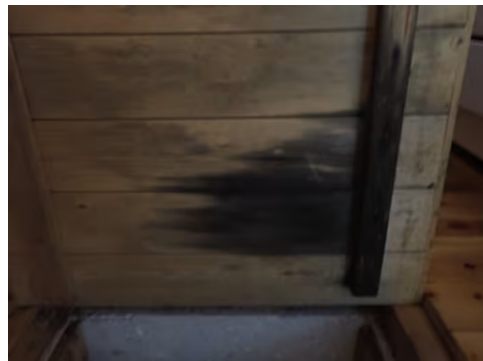
Misfarging i treverk på kjellerluke, som tegn på tidvis fukt i kjellerhullet.

-Det er tegn på at det tidvis er fuktig i kjellerhullet. Dette kan komme av kondensering, i kombinasjon med at det ikke er etablert noen lufting. Det er registrert misfarging i noe av treverket i tilknytning kjellerhullet, men ikke målt skadelig fukt eller registrert råte ved befaringen. Fuktmålingen viser likevel et nivå opp mot faregrensen for utvikling av mugg.  
-Selger opplyser at kjellerhullet ikke er frostfritt på vinterstid.

TG 2 på grunn av at det tidvis kan være fuktig i kjellerhullet.

-Det må etableres lufting for å bedre uttørkingsforholdene.

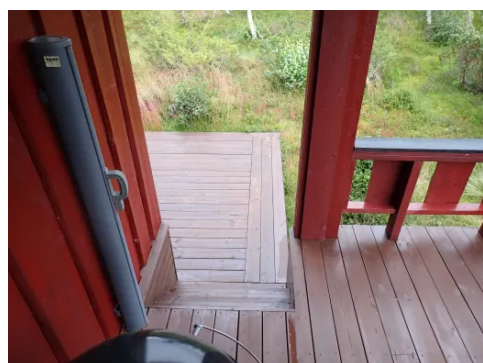
Manglende håndløpere i trapp.

-Det er manglende håndløper på vegg på den ene trappen, mens den andre trappen ikke har noen håndløpere.

TG 2 på grunn av påviste forhold.

-Håndløpere anbefales montert på begge sider i trappeløpene for bedre sikkerhet ved bruk. Dagens forskrift setter krav til håndløper på begge sider.

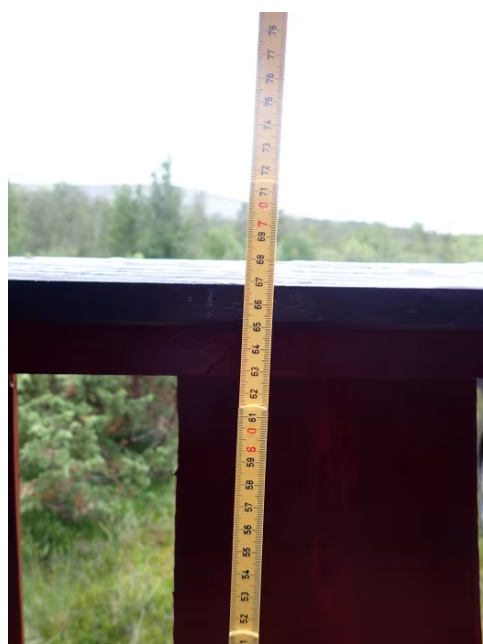
-Rekkverket måles til 68 cm, og er dermed lavere enn dagens krav på 100 cm ved terrasser/balkonger.

Rekkverkshøyde.

-Rekkverkshøyde må endres for å tilfredsstille krav på byggemeldingstidspunktet. Dette vil si minimum 90 cm. For å lukke avviket anbefales det at høyden endres til 100 cm, som er dagens krav.

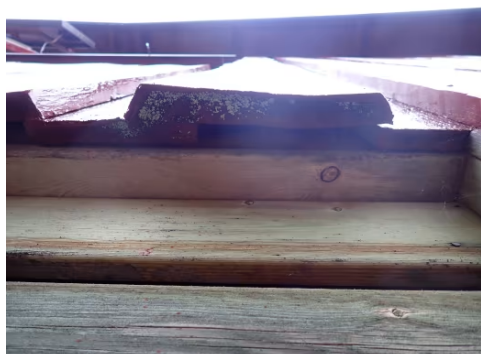
TG 2 som følge av dette.

Manglende musetetting mellom kledning og veggkonstruksjon.

- Det bør etableres musesperre. Sørg for en løsning hvor luftingen i kledningen opprettholdes.

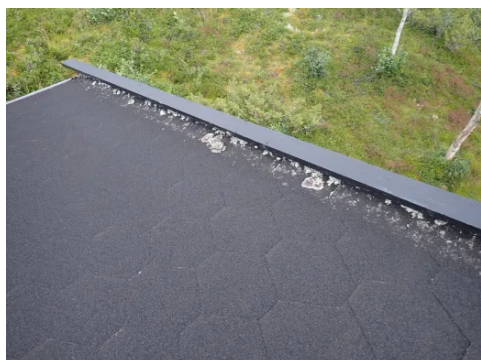
- Det er noe mosegroing mot takutstikkene. Ikke av omfattende grad.
- Vannbord er noe slitt i overflaten.
- Mer enn halvparten av forventet brukstid er passert på taktekkingen.
- Det er stedvis synlig spikring. Dette øker risikoen for utettheter.

TG 2 på grunn av påviste forhold.

Noe mosegroing.

- Mose anbefales fjernet som et vedlikeholdstiltak.
- Overflatebehandling av vannbord anbefales.
- Når takteking og undertak begynner å bli gamle, øker risikoen for lekkasjer, noe som kan føre til omfattende og kostbare reparasjoner av underliggende konstruksjoner dersom en ikke foretar tiltak på konstruksjonene før dette oppstår. Overvåk tilstanden jevnlig. For å få tilstandsgrad 0 eller 1 må tekingen skiftes ut, men tidspunktet for når dette er nødvendig er vanskelig å si noe om.
- Synlig spikring bør tettes med egnet tettemasse.

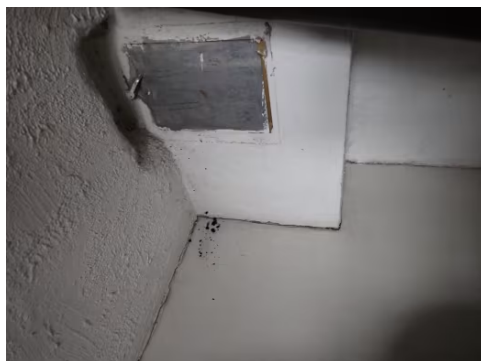
-Det registreres manglende ildfast plate på gulvet under sotluke.

TG 2 på grunn av manglende ildfast plate på gulv under sotluke.

- Ildfast plate på gulv under sotluke må monteres for å lukke avviket. Denne må nå 30 cm ut fra pipa.
- Om det fremdeles skal fyres med olje i ovnen, må det brukes bioolje e.l.

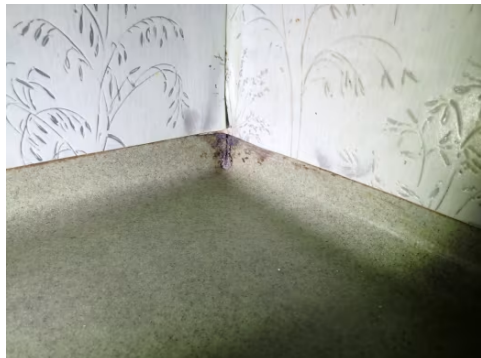
-Tettesjikt og sluk har nådd en høy alder og har usikker tetthet/gjenværende restlevetid.

-Det er noe løs tapet ned mot gulvbelegget.

-I nedre del av hjørner er det noe misfarging.

TG 2 på grunn av påviste forhold.

Misfarging / løsnet tapet.

-Løsnet tapet og misfarging i overflater anbefales utbedret.

- Våtromstapeten kan ha dårlig motstandsdyktighet mot dusjing direkte på overflaten på grunn av alder og at materialet har lett for å bli utett i skjøter over tid. Det anbefales å oppgradere overflatene med nye materialer. Det er viktig å merke seg at levetiden til et tettesjikt varierer basert på kvalitet, installasjon og bruk. Eldre tettesjikt kan bli sprø og sprekke opp, noe som fører til at de mister sin vanntettende funksjon. Dette kan resultere i vannlekkasjer gjennom vegger og gulv og fuktskader.

- Eldre sluk av plast er ofte utsatt for lekkasjer og særlig i overganger. Eventuelle lekkasjer kan medføre fuktskader på tilleggende konstruksjoner. Vær oppmerksom på denne risikoen.
