# Tilstandsrapport

📍 Olav Oksviks gate 2, 6600 SUNNDALSØRA

# gnr. 51, bnr. 246

Oppdragsnr.: 20760-1529

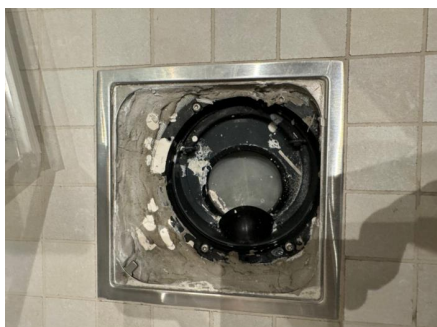
### TG 0 Sluk, membran og tettesjikt

Bad har plastsluk og har smøremembran med kjent utførelse.

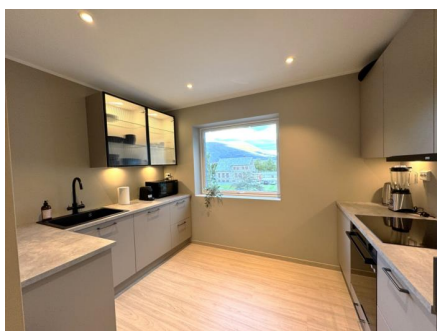
### TG 0 Overflater og innredning

Laminat på gulv, malt gipsplater på vegger og malt gipsplater i himling.  
Kjøkkenet er utstyrt med kjøkkeninnredning med benkeplate i laminat, vask, integrert oppvaskmaskin, platetopp, ventilator, integrert stekeovn og integrert kjøl-/fryseskap.
