Tilstandsrapport

Tomannsbolig

Stasjonsveien 53, 1940 BJØRKELANGEN

Befaringsdato: 07.10.2024

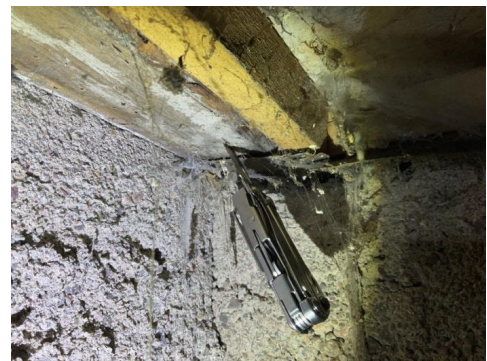
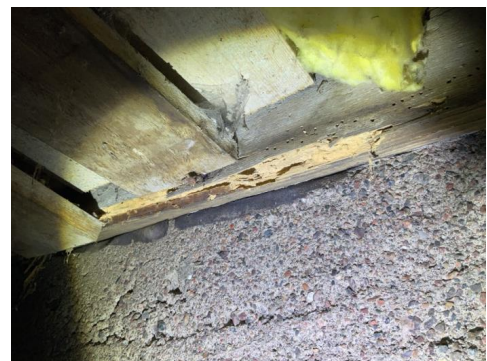
! TG 2 Gulv mot grunn/gulv i kjeller

Gulvet har skjevheter/planavvik, riss/sprekker og stedvis skader.

Gulvet bør utbedres.

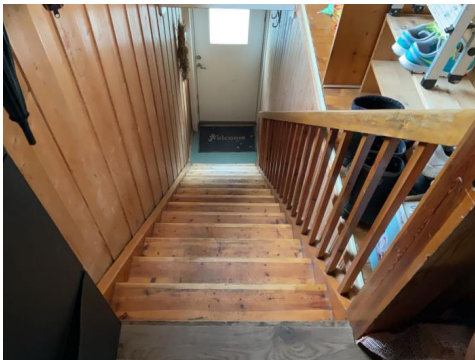
! TG 3 Innvendige trapper - 2

- Åpninger mellom trinn i innvendig trapp er større enn dagens forskriftskrav.
- Det er ikke montert rekkverk.
- Det mangler håndløper på vegg i trappeløpet.
- Trappen har store skader.

- Trappen må påregnes skiftes ut.

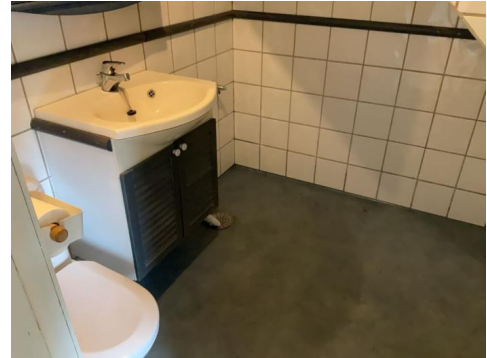
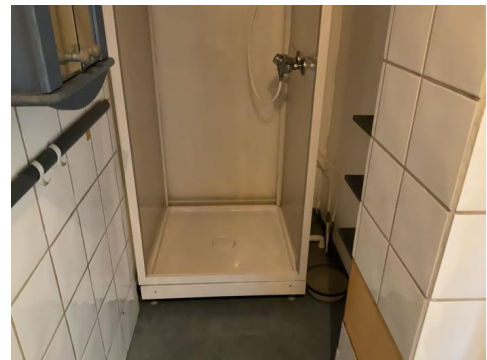
1. ETASJE > BAD/WC/VASKEROM

Hulltaking er foretatt uten å påvise unormale forhold. Hulltaking ble foretatt i vegg fra soverom mot våt sone bad. Det ble målt relativ luftfuktighet i vegg og det ble gjort visuell inspeksjon. Det ble ved målinger og visuell inspeksjon ikke påvist tegn på fuktskader.

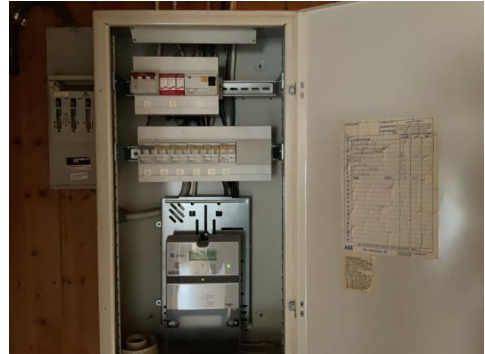
Sikringskap i 2. etasje.

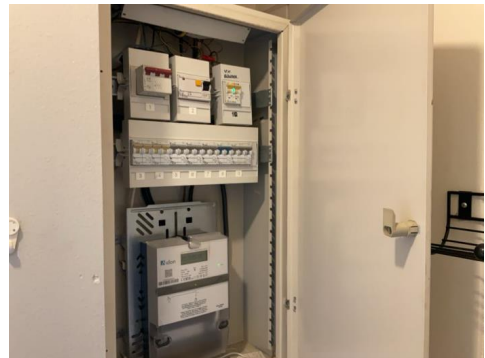
Sikringskap i 1. etasje.

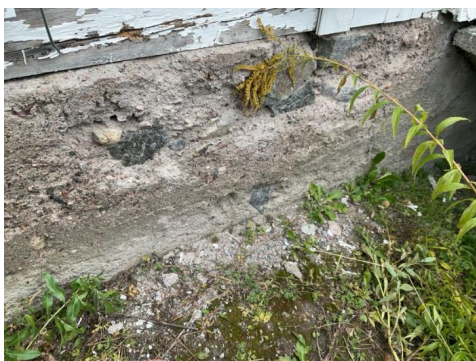
TG 2 Terrengforhold

Tomten er dels flat og dels skrånende ned mot øst.

- Det bør foretas terrengjusteringer.

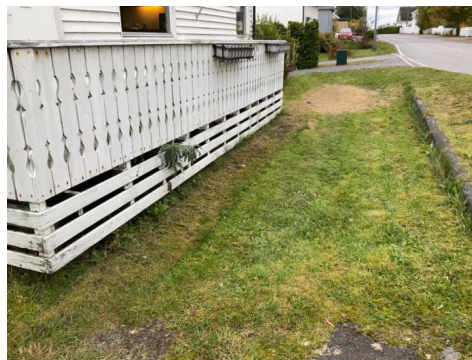
TG 2 Utvendige vann- og avløpsledninger

Utvendige avløpsør antas av plast og utvendige vannledninger er av plast (PEL), alder er ikke kjent, men de antas å være over 25 år. Boligen er tilknyttet offentlig vann og avløp via private stikkledninger.

- Det er ikke behov for utbedringstiltak siden anlegget fungerer i dag, men ut ifra alder kan skader plutselig oppstå på eldre anlegg.
