Tilstandsrapport

Fritidsbolig

Gruvebyen 149, 4473 KVINLOG

Befaringsdato: 30.01.2025

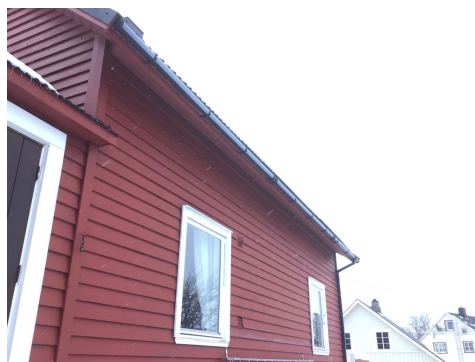
Takrenne mot nord

Takrenner bør monteres der det mangler for å forhindre fukt påkjenning på vegg/grunnmur

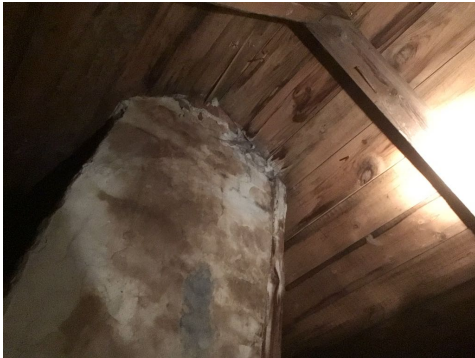
Fukt merker i undertak ved pipe

Det må gjøres undersøkelse av fukt i undertak ved pipe.
Det bør etableres bedre lufting av takkonstruksjonen.
Det anbefales at det etableres lofts luke med stige for god tilkomst til loftsrommet. Dette for jevnlig kontroll av innvendige konstruksjoner på kaldt loftet.

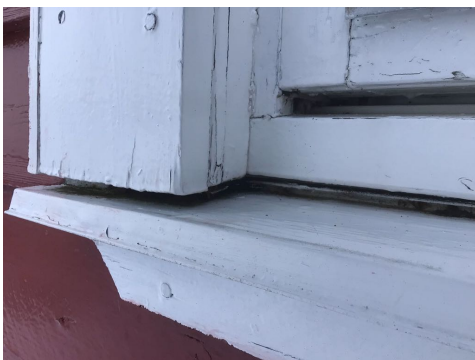
- Det er påvist avvik rundt innsetningsdetaljer.
- Stedvis noe alder- og værslitasje på karm/rammer.
- På kjellervinduer i mur er det ikke sålebeslag under vinduet.
Dette kan påføre vinduene stor fukt belastning ved opptrekk av fukt via muren, som videre kan medføre fuktskader på vinduskarmer.

Utettheter under kant vindu

- Det bør gjøres tiltak for å lukke avviket.

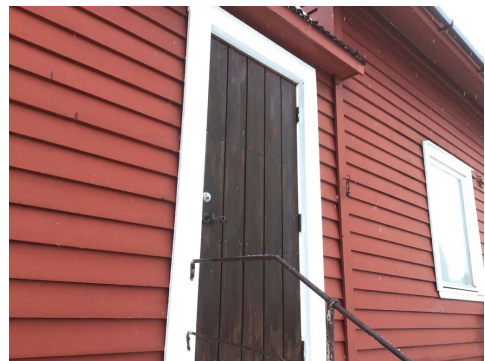
- Det er avvik:
Noe slitasje/fukt merker i nedkant gangdør

Noe slitasje/fukt merker i nedkant dør

- Tiltak:
Det bør gjøres tiltak for å lukke avviket.

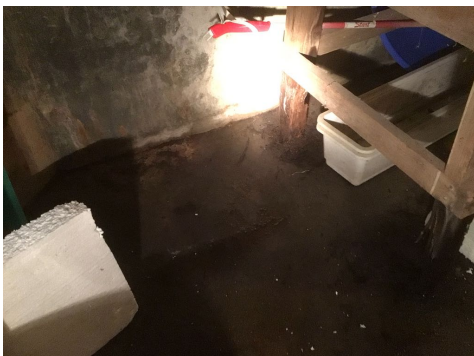
- Det er påvist indikasjoner på noe fuktgjennomtrenging i kjellergulv.
- Det er avvik:
- Kjeller har begrenset ventilering/luftgjennomstrømning.

Fukt i gulv

Det må foretas tiltak for å redusere/begrense fuktgjennomtrengingen i kjelleren.

Tiltak for re-drenering av boligen kan ikke utelukkes for å begrense fuktgjennomgang gjennom grunnmur og betonggulv.

Ytterligere undersøkelser må foretas for å få kartlagt tilstanden og omfanget på eventuelle fuktinntrenginger/skader i konstruksjonen i kjelleren.

Tiltak for å bedre ventileringen og utluftingen av kjelleren anbefales utført.

Dette kan normalt gjøres ved å montere mekanisk ventilasjon i murveggene.

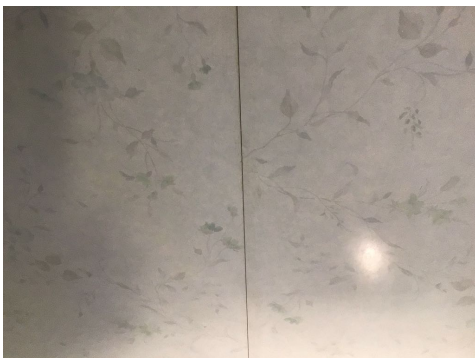
Utette skjøter

Det må gjøres tiltak for å utbedre avviket.

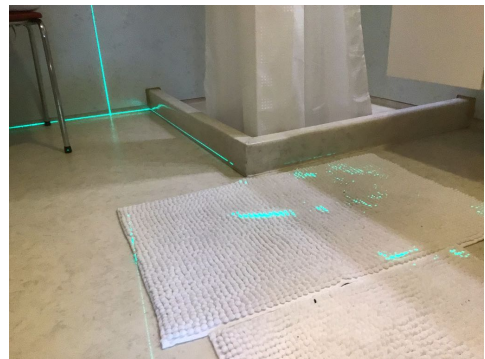
- Det er mulighet for at det kan forekomme vannlekkasje på våtrommet hvor vann ikke vil gå til sluk.
- Målinger viser at det ikke er fall til sluk (motfall).

- Det må lages avrenningsmulighet inn til dusj/sluk.
- Installering av tett dusjkabinett anbefales.
- Det må foretas utbedring av fallforhold.

Kostnadsestimat: 50 000 - 100 000

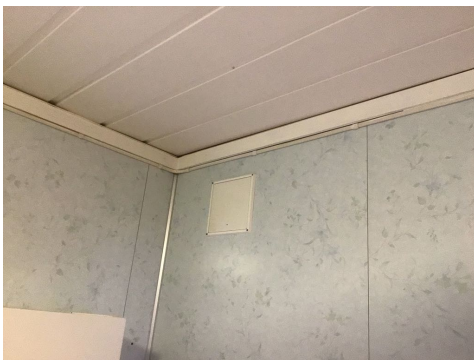
- Rommet har kun naturlig ventilasjon.
- Det er avvik:

Mekanisk avtrekk og tilluft må etableres
