# Tilstandsrapport

Boligbygg med flere boenheter
-

Ysteriveien 5A , 3618 SKOLLENBORG
-

gnr. 54, bnr. 7, snr. 1
-

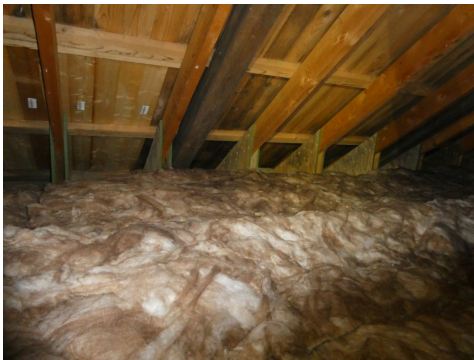
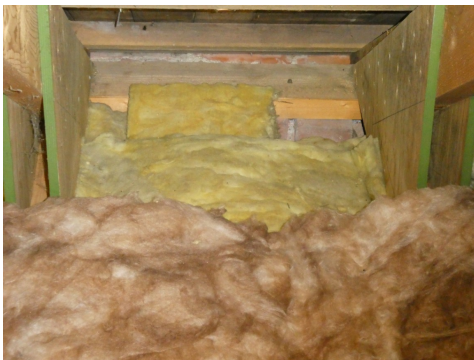
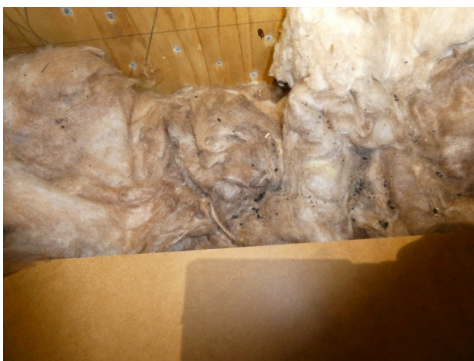
- Det er begrenset/dårlig ventilering av takkonstruksjonen.
- Det er påvist fuktskjolder/skader i takkonstruksjonen.
- Hele takkonstruksjonen er gjenbygget. Det er ingen mulighet til vurdering utover alder og observasjoner fra underliggende etg.

Det er eldre sperretak i tillegg til W-takstoler.  
Loftet er isolert med mineralull. Det er etterisolert siden byggeår. Lokale mangler i isolering. Dampsperrer er ikke kontrollert. Lokalt ses det muselort og konstruksjonen er begrenset luftet. Det var andre krav til dimensjonering og isolering for byggeår enn det er i dag, slik at det påregnes avvik etter dagens standard.

Loftet bør vurderes luftet bedre enn det er i dag. Det må gjøres tiltak med å stenge mus ute fra konstruksjon samt å gjøre lokale utbedringer av isolering.

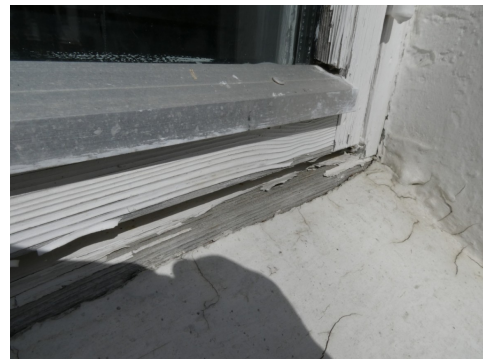
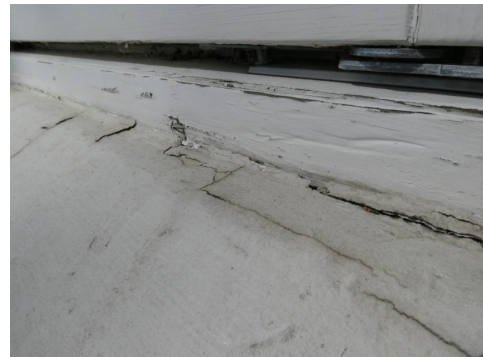
## TG 2 Vinduer

- Det er påvist at enkelte vinduer er vanskelig å åpne/lukke.
- Det er påvist tegn på innvendig kondensering av enkelte vindusglass.
- Karmene i vinduer er slitte og det er sprekker i trevirket.

Det må påregnes vedlikehold av enkelte vinduer grunnet alder og tilstand.

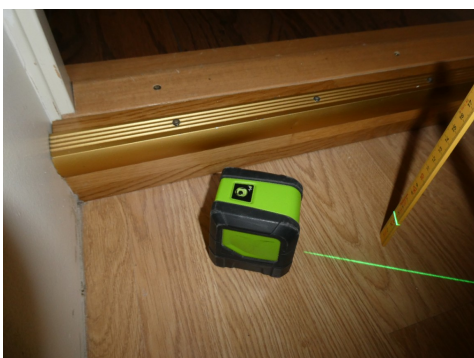
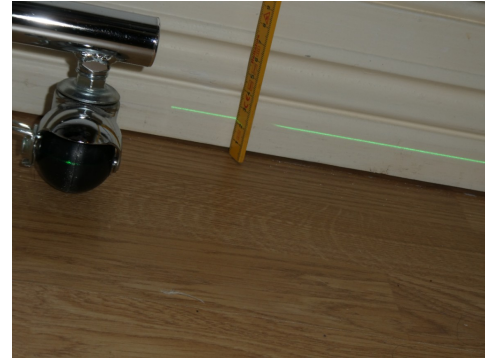
- Det er målt høydeforskjell på mellom 15-30 mm gjennom hele rommet. Tilstandsgrad 2 gis med bakgrunn i standardens krav til godkjente måleavvik.
- Målt høydeforskjell på mellom 10 - 20 mm innenfor en lengde på 2 meter. Tilstandsgrad 2 gis med bakgrunn i standardens krav til godkjente måleavvik.
- Målt høydeforskjell på over 20 mm innenfor en lengde på 2 meter. Tilstandsgrad 3 gis med bakgrunn i standardens krav til godkjente måleavvik.
- Målt høydeforskjell på over 30 mm gjennom hele rommet. Tilstandsgrad 3 gis med bakgrunn i standardens krav til godkjente måleavvik.

Grunnet skjevheter må det påregnes oppretting av gulv ved renovering.

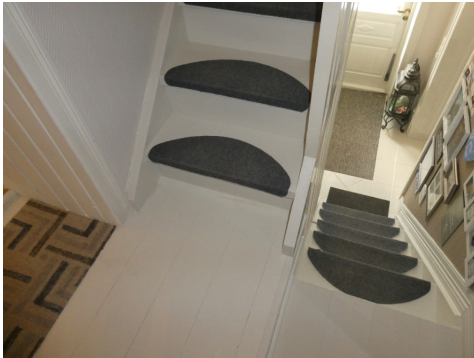
- Det er avvik:  
Lavt rekkverk, manglende håndløpere og skade i trinn.

Trapp uten håndløper.

Det bør gjøres tiltak med å utbedre trinn med skade, montere håndløpere der dette mangler og øke høyden på rekkverk.

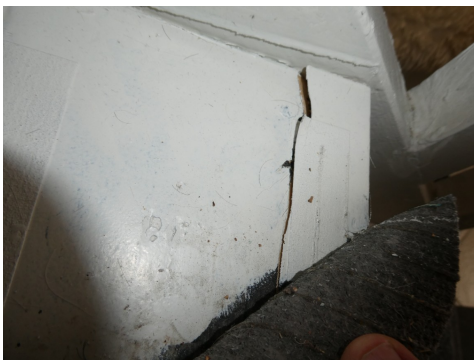
Skade i trinn.

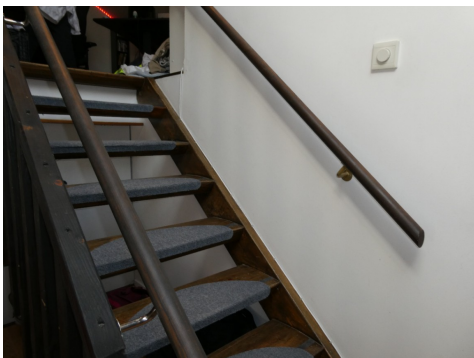
Rekkverk og håndløpere med lav høyde.

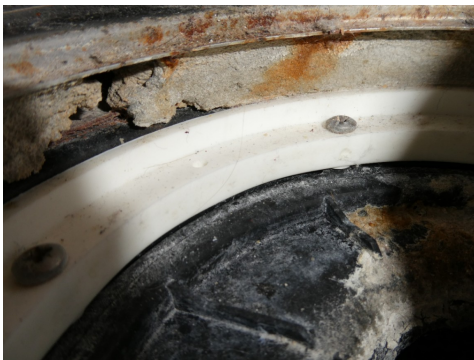
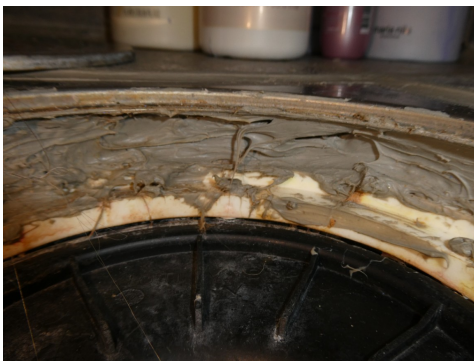
- Det må gjøres nærmere undersøkelser.
- Det må gjøres nærmere undersøkelser. Manglende membran/tettesjikt medfører risiko for lekkasjer og fukt i konstruksjonen.

Da det ikke kan konstateres membran, må det gjøres ytterligere undersøkelser. Et badegulv uten synlig tettesjikt kan gi skader i konstruksjon.

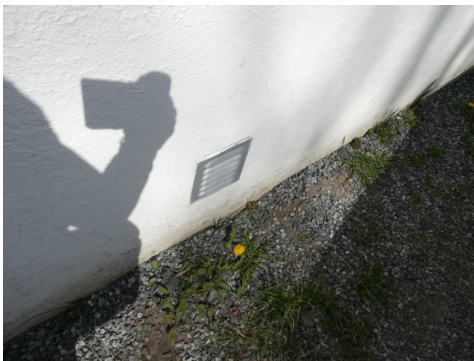
- Det mangler, eller på grunn av alder er det sannsynlig at det mangler, utvendig fuktsikring av grunnmuren ved kjeller/underetasje.

Ytterligere undersøkelser bør vurderes. Tiltak med drenering kan ikke utelukkes grunnnet alder og tilstand. Manglende fuksikring av grunnmur kan gi fuktproblematikk i kjeller.

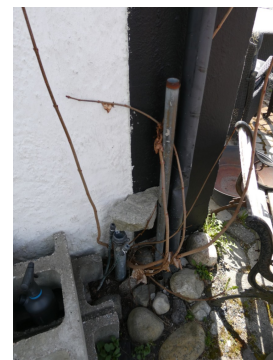
Det er rør ved grunnmur utenfor garasje som tyder på at det ligger oljetank under bakken. Forhold er ikke vurdert ytterligere. Det må gjøres ytterligere undersøkelser.
