# Tilstandsrapport

Fritidsbolig  
  Tutelie 17, 2923 TISLEIDALEN  
  NORD-AURDAL kommune  
  # gnr. 114, bnr. 174

Befaringsdato: 04.10.2024

Oppdragsnr.: 11138-1537

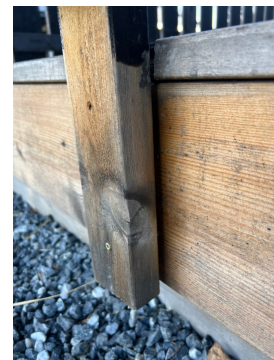
#### Vurdering av avvik:

- Det er påvist andre avvik:

Ikke tilstrekkelig innfesting

- Det må foretas tiltak for å lukke avviket.

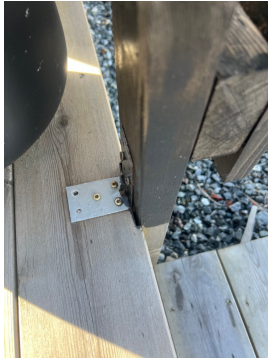
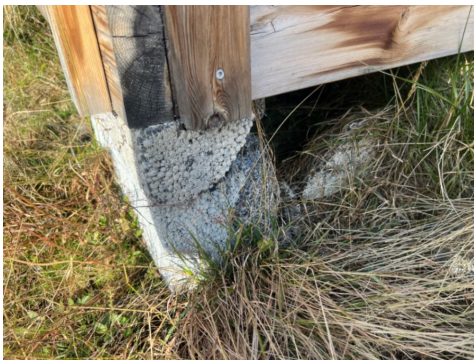
Sprekk i fundament som er satt rett på grunn

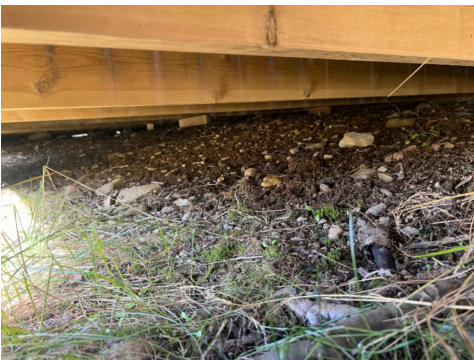
Uegnet med klosser på terreng

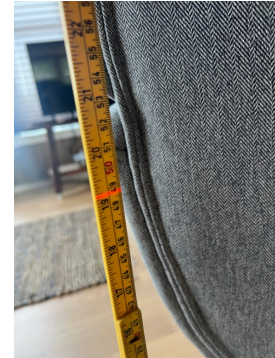
Gulvkonstruksjon er av trebjelkelag. Etasjeskille/gulv på grunn er overflatemålt med bruk av krysslaser målingene er gjort ved stikkprøver i enkelte rom). Målingene ble gjort i kjøkken og stue. Disse viser 13 mm avvik på 2,0 meter lengde som høyeste avvik og 7 mm i hele rommet.

Planhet på gulv ble kontrollert, målt med laser og høyde er 48,7 cm

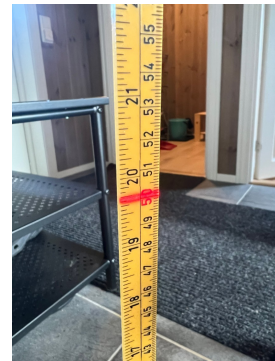
Målt høyde 50 cm, avvik på 13 mm i hele rommet

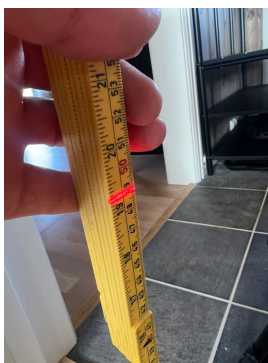
- Det er påvist avvik i krav til høydeforskjell/fall-løsning på våtrommet.

Fall ble kontrollert og under krav til fall på gulv og i dusjsone, gulv er tilnærmet flatt med 5 mm lokalt fall i dusj. Avvik må hensyntas ved bruk og ved lekkasje kan føre til skade i sidenforliggende rom.

Kontrollert fall på gulv, målt med laser og høyde er 49 cm ved terskel

- Våtrommet fungerer med dette avviket.
- Det må foretas utbedring av avviket.

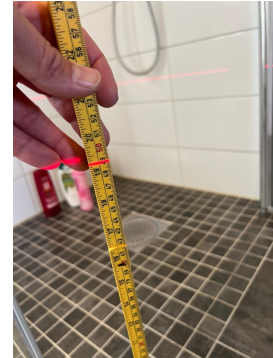
Målt høyde 49 cm ved kant dusjsone, baderomsgulv er da flatt

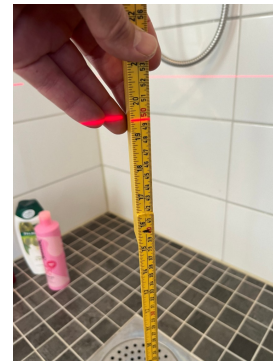
Målt høyde 49,5 cm ved sluk, fall er kun 5 mm fra terskel og lokalt fall i dusj. Fall under krav

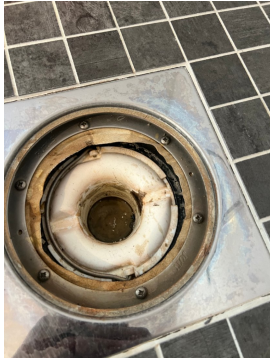
Slukmansjett er registrert korrekt under klemring

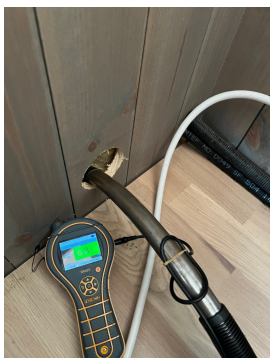
Hulltaking er foretatt uten å påvise unormale forhold. Hulltaking er foretatt ved/i kjøkken mot dusj i baderomsvegg.

Hulltaking foretatt, ved fuktmåletaking var det ikke fuktutslag
