Tilstandsrapport

📍 Parkveien 64, 0254 OSLO

gnr. 209, bnr. 11, snr. 84

Rapportdato: 04.05.2026

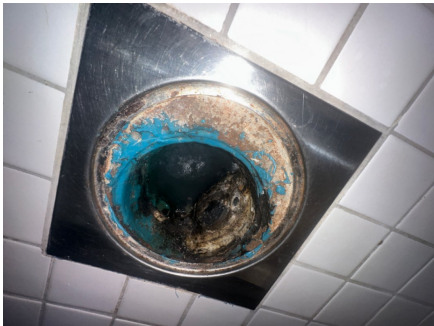
Badet fremstår med eldre konstruksjoner, ut i fra alder og manglende membran blir badet kategorisert til TG3.

Badet fungerer med dagens løsning, men har en risiko konstruksjon uten tettesjikt.

Det er opplyst i beboermappe fra sameiet, at det ikke er membran på gulv eller vegger i våtrommet.

Originalt solisluk på bad

Manglende membran og oppgradering av våtrommet kan medfører høy risiko for at konstruksjonene ikke vil tåle vanlig bruk av vann eller lekkasjer. Selv om det benyttes badekar, er det fortsatt en betydelig risiko for at våtrommets konstruksjoner ikke tåler lekkasjer. Dette kan føre til fuktskader på tilstøtende konstruksjoner.

Kostnadsestimat: 200 000 - 500 000

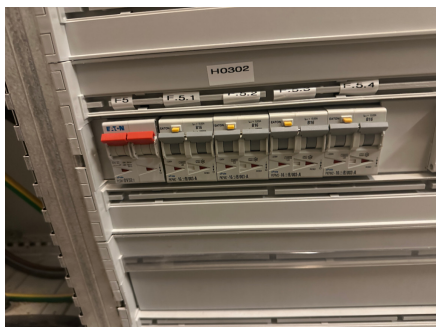
Elektrisk anlegg er en kombinasjon av åpent og skjult anlegg. Sikringsskap med automatsikringer er plassert i felles gang.

Sikringsskap med automatsikringer.
