# Tilstandsrapport

Boligbygg med flere boenheter

Høylundsvingen 14 B, 1850 MYSEN

Befaringsdato: 12.08.2025

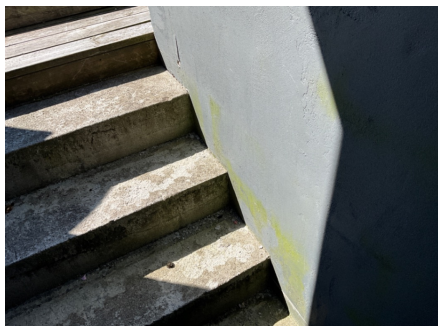
## TG 2 Andre utvendige forhold

Fellesareal og utvendige konstruksjoner.

- For å lukke avviket ihht NS 3600.2018 må det utarbeides en Tilstandsanalyserapport/vedlikeholdsplan for fellesdeler i bygget. Da dette er opp til borettslag/sameie å rekvirere er kostnadsestimat ikke satt.

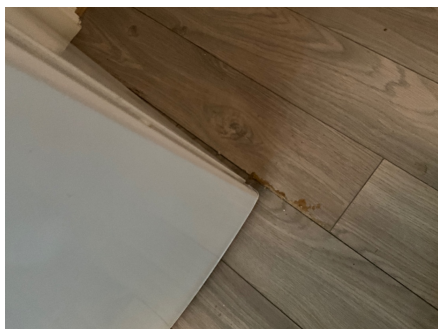
## TG 2 Etasjeskille/gulv mot grunn

- Det er målt høydeforskjell på mellom 15-30 mm gjennom hele rommet. Tilstandsgrad 2 gis med bakgrunn i standardens krav til godkjente måleavvik.
- Målt høydeforskjell på mellom 10 - 20 mm innenfor en lengde på 2 meter. Tilstandsgrad 2 gis med bakgrunn i standardens krav til godkjente måleavvik.

- Det ble foretatt kontroll på planhetsavvik ved hjelp av en punktlaser, målt ca. 20 mm avvik i stue/kjøkken. Lokalt ble det målt 11 mm over 2 meter i garderobe. Ellers påvist lokale forskjeller i dekket, utover hva som er standard for legging av flytende gulv.
