Høylundsvingen 14B, 1850 MYSEN

**Selveierleilighet i Mysen. Stue/  
kjøkken, 3 soverom, flislagt bad og  
egen solrik terrasseplatting.**

# Tilstandsrapport

# gnr. 329, bnr. 210, snr. 2

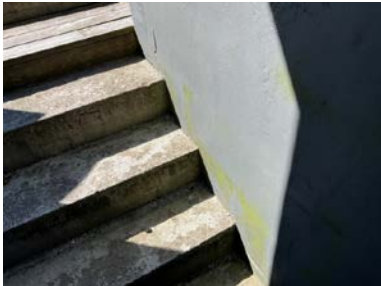
## TG 2 Andre utvendige forhold

Fellesareal og utvendige konstruksjoner.

- For å lukke avviket iht NS 3600.2018 må det utarbeides en Tilstandsanalyserapport/vedlikeholdsplan for fellesdeler i bygget. Da dette er opp til borettslag/sameie å rekvirere er kostnadsestimat ikke satt.

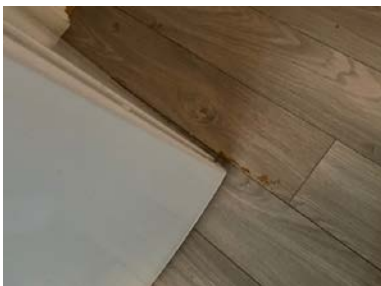
## TG 2 Etasjeskille/gulv mot grunn

- Det er målt høydeforskjell på mellom 15-30 mm gjennom hele rommet. Tilstandsgrad 2 gis med bakgrunn i standardens krav til godkjente måleavvik.
  - Målt høydeforskjell på mellom 10 - 20 mm innenfor en lengde på 2 meter. Tilstandsgrad 2 gis med bakgrunn i standardens krav til godkjente måleavvik.
- Det ble foretatt kontroll på planhetsavvik ved hjelp av en punkt laser, målt ca. 20 mm avvik i stue/kjøkken. Lokalt ble det målt 11 mm over 2 meter i garderobe. Ellers påvist lokale forskjeller i dekket, utover hva som er standard for legging av flytende gulv.
