# August Jacobsens gate 15 4344 BRYNE

## Tilstandsrapport Eierskifte

Boligtype: Rekkehus

Byggeår: 1977

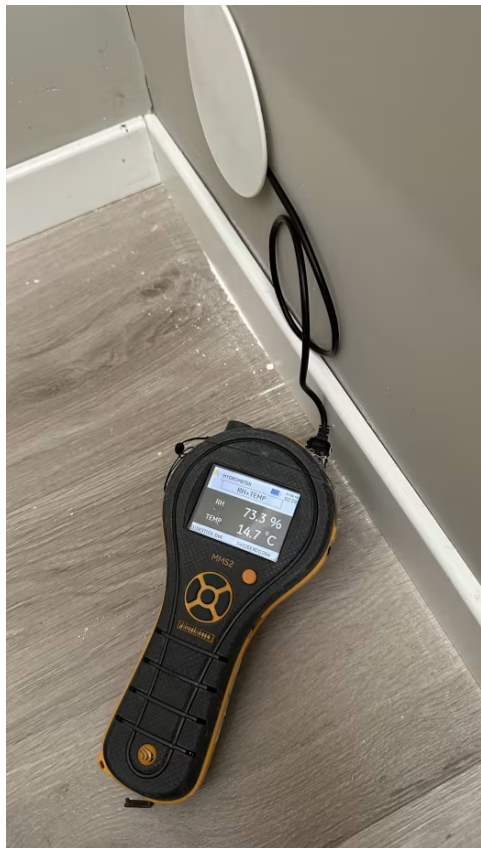
### 6.1 Rom under terreng

| Ved fuktmåling i treverk i forbindelse med hulltaking, måles et fuktinnhold som er over faregrensen for utvikling av skader. | |

| Ytterligere undersøkelser av konstruksjoner for kartlegging av skadeomfang og årsak anbefales. Opprette bedre ventilering i bolig generelt. | |

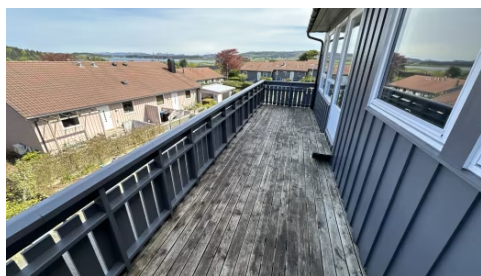
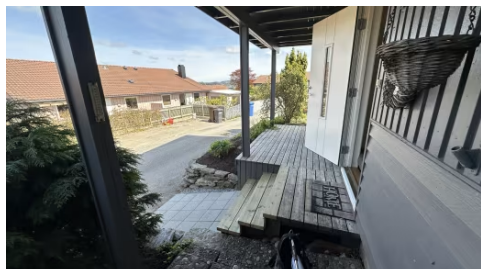
### 6.2 Balkong, terrasse, platting

Registrert tørkesprekker, og nedbrytning i terrassebord.

Retningsavvik i platting av belegningsstein, dette skyldes grunnarbeid, ingen umiddelbar behov for tiltak.

For å lukke avviket må rekkverket utbedres iht. dagens krav.

Rengjøring og overflatebehandling av terrassebord/rekkverk må påregnes.

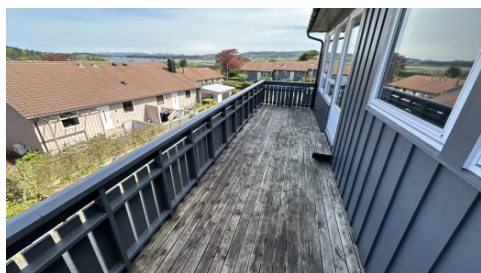
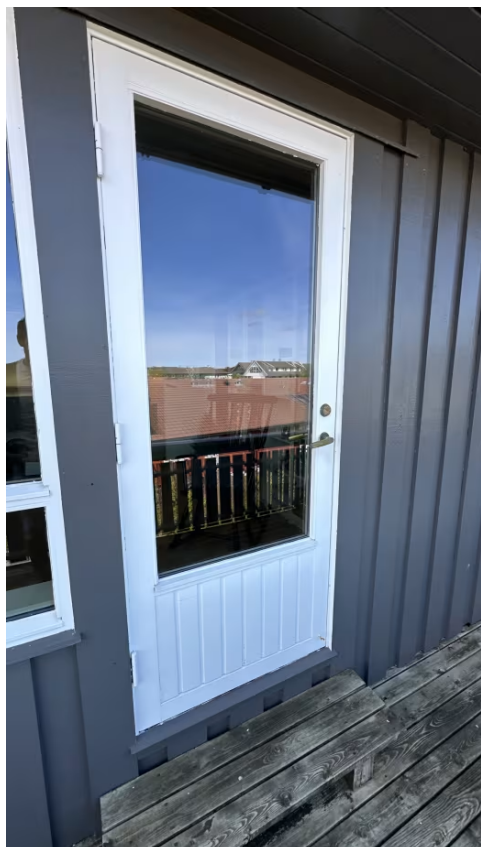
## 6.3 Vinduer og dører

- Det ble registreres noe nedbrytning, krakelering i overflater/glasslister som er mye utsatt for sol og fuktighet.
- Stedvis iring og korrodering i beslag/hengsler.
- Nedbrytning/råte i glasslist tilknyttet soveromsvindu i 2. etasje.
- Glippe i vinduskarm kjøkken, ingen registrert følgeskade.
- Svelling i vindusforing i spisestue, ingen registrert fukt på befaringsdagen. Utvendig tetting bør kontrolleres/utbedres.
- Svelling/fuktutslag i nedre del av brytning tilknyttet terrassedør, ingen registrert innvedige følgeskader.

Skifte av skadet glasslist tilknyttet soveromsvindu 2. etasje.

Eldre vinduer og dører må påregne skiftet på kortere sikt.

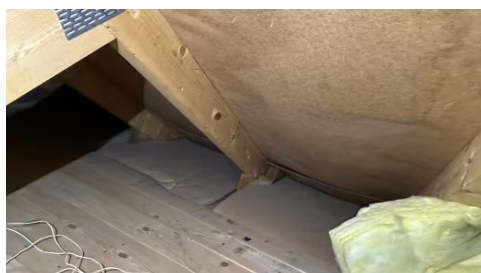
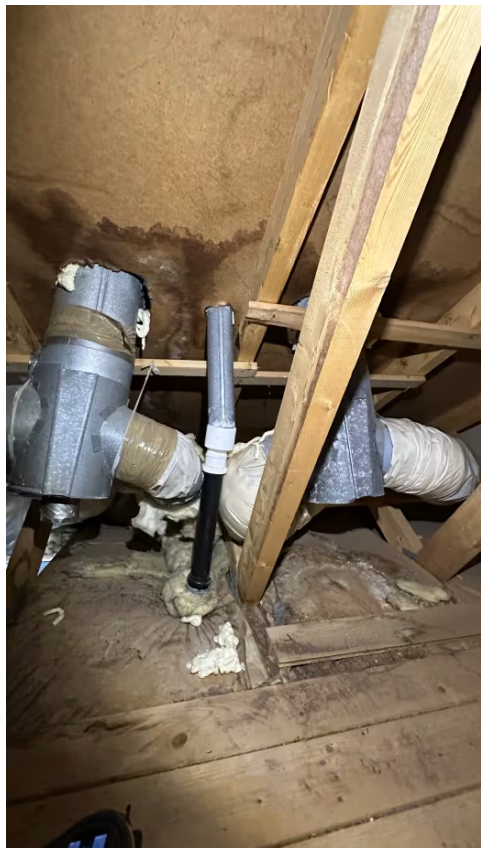
## 6.4 Loft (konstruksjonsoppbygging)

Himling 2. etasje og yttertak uten kaldt loft, som i dette tilfellet, kan være spesielt utsatte når det gjelder kondensering.

Dette er avhengig av om det er benyttet tilstrekkelig med plast innvendig og at denne har klemte skjøter. Det er videre viktig at tak er tilstrekkelig isolert og at taket er tilstrekkelig luftet/utluftet utvendig.

Montere isolert loftsluke.

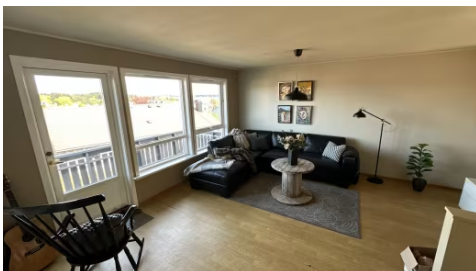
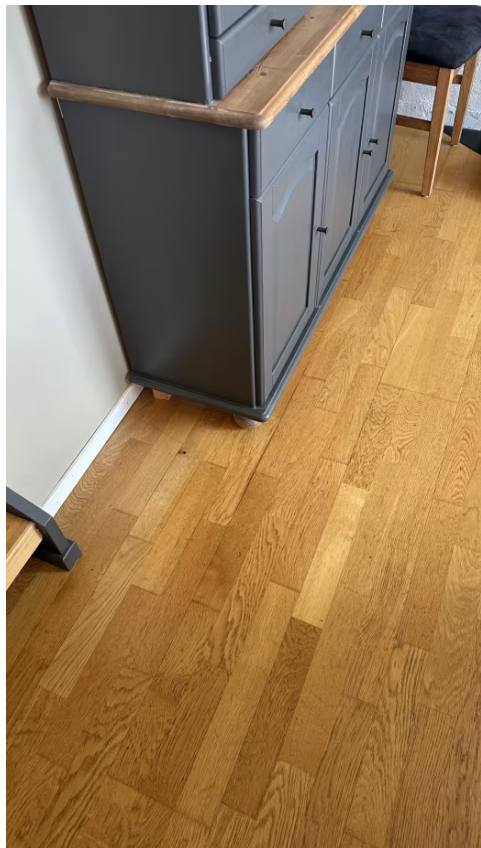
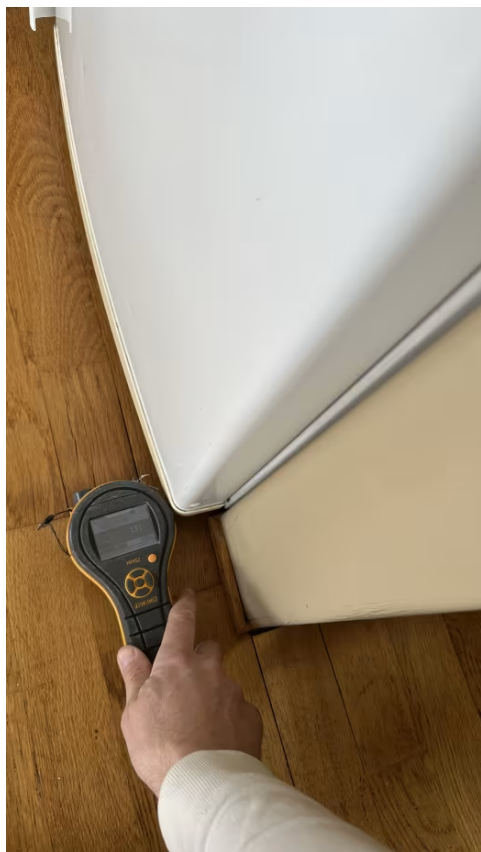
## 6.8 Etasjeskille og gulv på grunn

Mindre ujevnheter i gulv er påregnelig normalt i stedstøpte gulv på grunn og enkelte riss/sprekker skyldes normalt noe bevegelse og svinnriss i betongen.

Ved enkel og vilkårlig nivellering registreres det høydeforskjell på ca 29 mm avvik på total planhet, og 20 mm på loakl planhet(2m) i stue 1. etasje. Tg:3.

- Stedvis spenninger/knirk, noe brukslitasje, og falming i toppdekker.
- Svelling i parkett omliggende kjøleskap, ingen registrert fukt.
- Svelling i laminatgulv i entre, ingen registrert fukt.
- Stedvis løse flise g fliser med "bom", manglende dekning/heft av flis i gang 1. etasje.
- Lokal nedbøy ved skjenk spisestue.
- Påregnelig med riss/sprekker i pappet tak av eldre dato.
- Eier opplyser at toppdekke ble skiftet på kjøkken i forbindelse med mindre drypplekkasje fra blandebatteri i 2004. Blandebatteri også skiftet i den forbindelse.
- Innvendige overflate stedvis oppgradert mellom 2002-2025.

Tilstandsgrad 3 gis med bakgrunn i standardens krav til godkjente måleavvik.

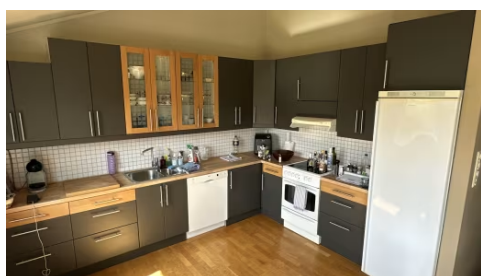
## 6.9 Kjøkken

Avløpsrør under kjøkkenvask bør etter strammes med jevne mellomrom, dette fordi disse over tid glir fra hverandre ved bruk av varmt og kaldt vann, og kan forårsake fuktskade i skap og eventuelt nærliggende gulv.

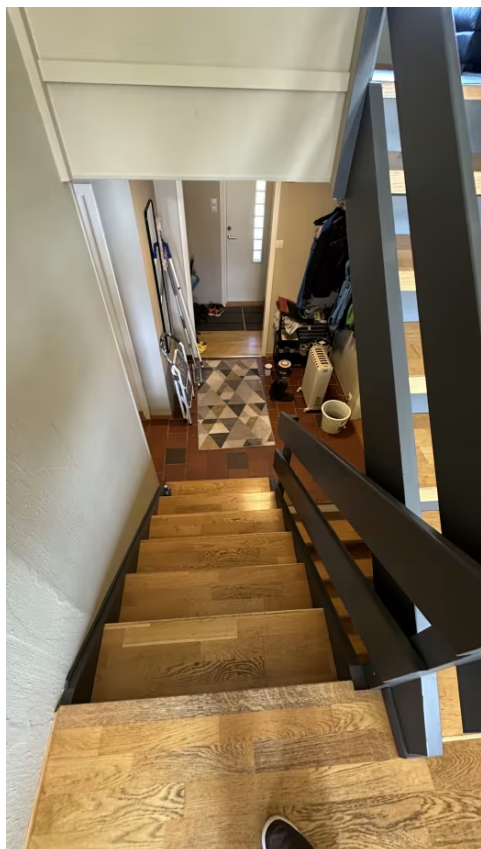
## 6.12 Trapp

Innvendig trapp er en lukket tretrapp fra byggeåret.

Utbedre påpekte merknader for å tilfredstille dagens krav til trapp.

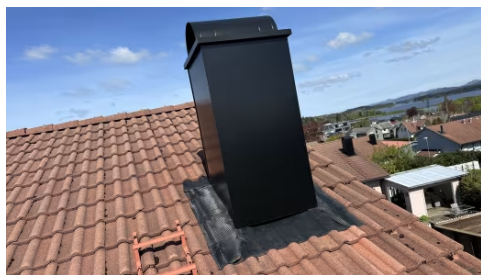
## 6.21 Øvrig: Skorstein over tak

- Pipe m/ildsted opplyst oppført i 1981.
- Sprekk i brannplate i ildsted.
- Manglende tetting omliggende rørgjennomføring ved ildsted.
- Det registreres kort avstand mellom sotluke og brennbart materiale. Avstandskravet er 30 cm.
