# Tilstandsrapport

📍 Marcus Thranes gate 4 K, 0473 OSLO

# gnr. 225, bnr. 441

Rapportdato: 30.05.2025

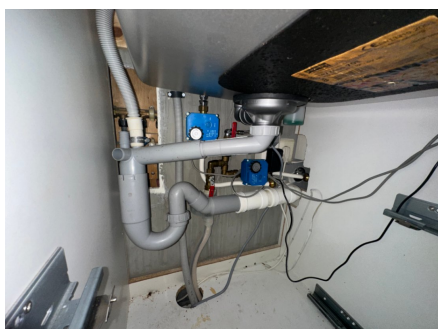
Det er montert Waterguard/  
lekkasje stopper på kjøkken.

Røropplegg i kjøkkenbenk med Waterguard

Det anbefales å montere Waterguard/ lekkasjestopper på vann installasjoner i rom uten sluk, dette gjelder på wc samt i bod med varmtvannsbereder.
